# Neuer Wein im biedermeierlichen Wohnhaus in Messen

Autor(en): **Schmid, Markus**

Zeitschrift: **Archäologie und Denkmalpflege im Kanton Solothurn**

Band (Jahr): **21 (2016)**

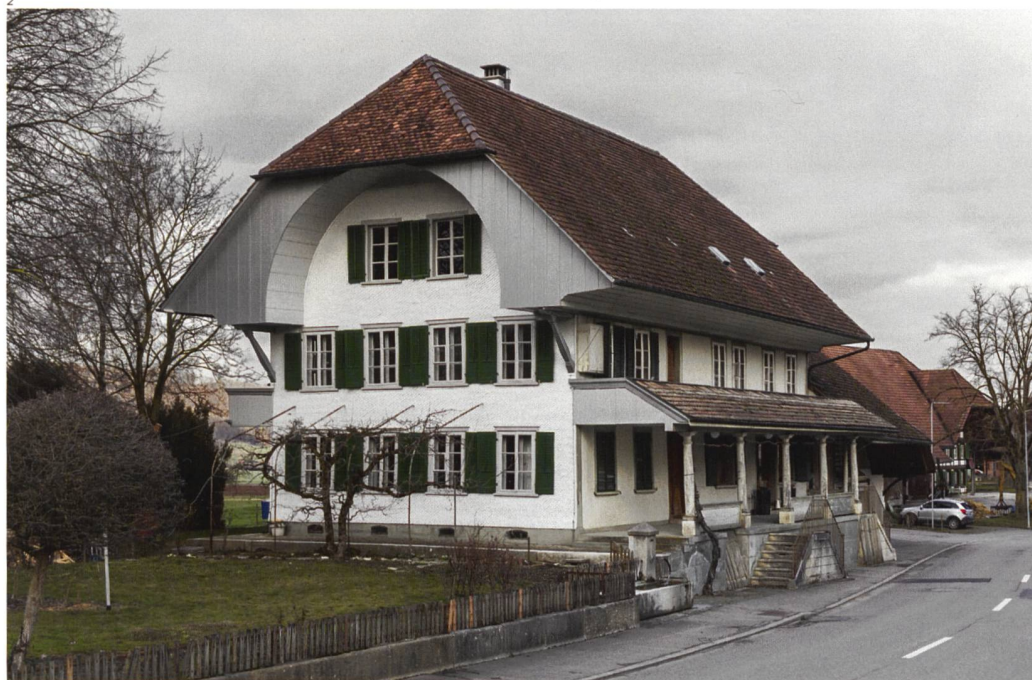
Abb. 2  
Ansicht von Südwesten, nach der Restaurierung 2013–2015.

Seit 2013 ist die Liegenschaft nun sorgfältig und unter besonderer Rücksicht auf die qualitätsvolle Ausstattung restauriert worden. Die als Witterungsschutz mit Holzschindeln aus Eiche verkleidete Westfassade und die alten Fensterläden mit den breiten, beweglichen Lamellen wurden wieder mit Ölfarbe gestrichen. Die alten Eichenfenster wurden sorgfältig gerichtet, repariert, von Farbresten befreit, mit einem Wetterschenkel ergänzt und neu geölt, die Vorfenster instandgestellt und neu gestrichen. Die originalen Farbtöne wurden mit einer Farbuntersuchung bestimmt. Strassenseitig musste bei den Treppenaufgängen der absandende Sandsteinsockel gefestigt und restauriert werden.

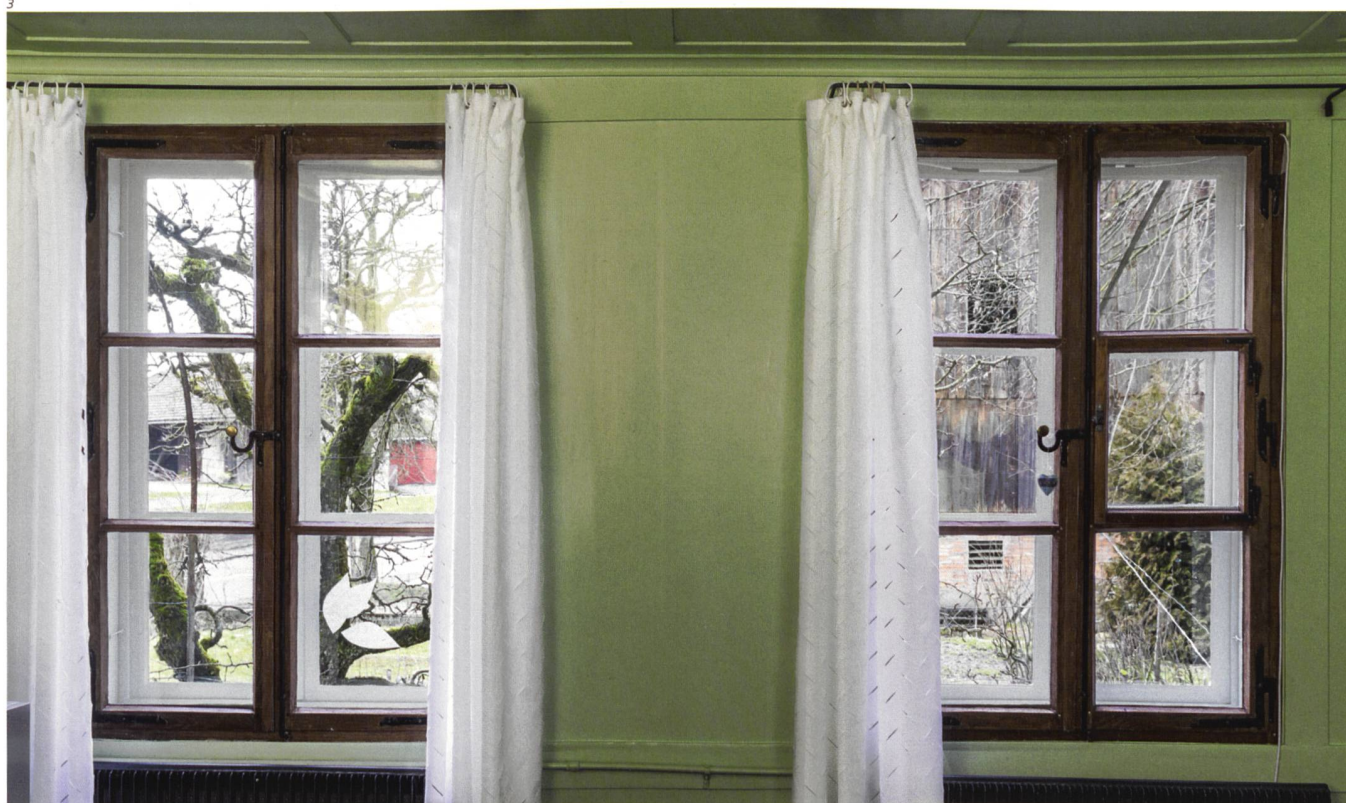
Abb. 3  
Die alten Eichenfenster mit ihren Espagnoletten wurden sorgfältig repariert.

schossen steht zwischen den Stuben je ein Kachelofen, im Erdgeschoss ein weisser, datierter Egli-Ofen mit bläulich-grauer Kachelbemalung, im Obergeschoss ein weisser Kastenofen mit Eckpilastern. Sämtliche Innenfenster sind original erhalten und haben Eichenrahmen, alte Glasscheiben und dazugehörige Kloben und Espagnolettverschlüsse, die gestemmt Zimmertüren Kloben und Kastenschlösser. Die zweifarbigen Bodenplatten und die Wandrupfe mit Schablonendekor im Treppenhaus sind erst etwa 100 Jahre alt, aber sehr dekorativ und passen gut zur Holzwangentreppe mit Staketengeländer. Eine so intakte, qualitätsvolle und gut erhaltene historische Raumausstattung ist heute nur noch selten anzutreffen.

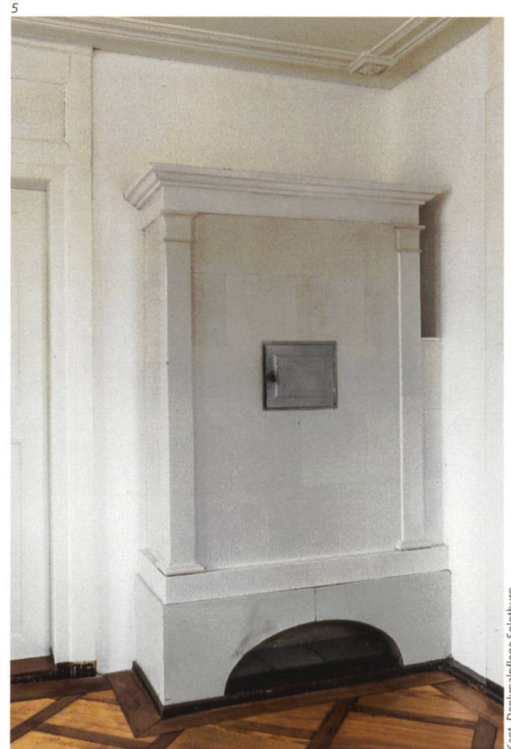
Abb. 5  
Klassizistisch geprägter Kachel-  
ofen im Obergeschoss.

In den Stuben wurden die schönen Parkettböden restauriert und geölt, das Holzwerk geflickt und ebenfalls abgelautet und neu gestrichen. Auch hier hat sich die Bauherrschaft für Ölfarbe entschieden. Die beiden Kachelöfen im Erd- und im Obergeschoss mussten teilweise abgebaut, neu ausschamottiert und wieder aufgebaut werden, um das Innenleben nach dem neusten Stand der Technik luftreinhaltekonform zu erneuern. Dazu war auch ein neuer Kaminzug mit Kaminhut nötig. Im Obergeschoss sanierte man den bestehenden Holzfeuerherd in der Küche. Im Erdgeschoss wurde die in den 1950er Jahren vergrösserte Küche wieder auf den ursprünglichen Grundriss zurückgebaut und analog dem Boden der Küche im Obergeschoss mit einem schwarz und ockergelb gemusterten, diagonal verlegten Zementplattenboden ergänzt; ausserdem erhielt sie einen historischen Holzfeuerherd. Im Übrigen erfolgten eine Kontrolle des Biberschwanzziegeldachs sowie diverse Instandstellungs- und Reinigungsarbeiten von den Kellern bis zum Dachstuhl. Bei allen Arbeiten hat die Bauherrschaft viel Eigenleistung erbracht und grossen Wert auf eine originalgetreue Restaurierung unter grösstmöglicher Erhaltung der alten Bausubstanz gelegt.

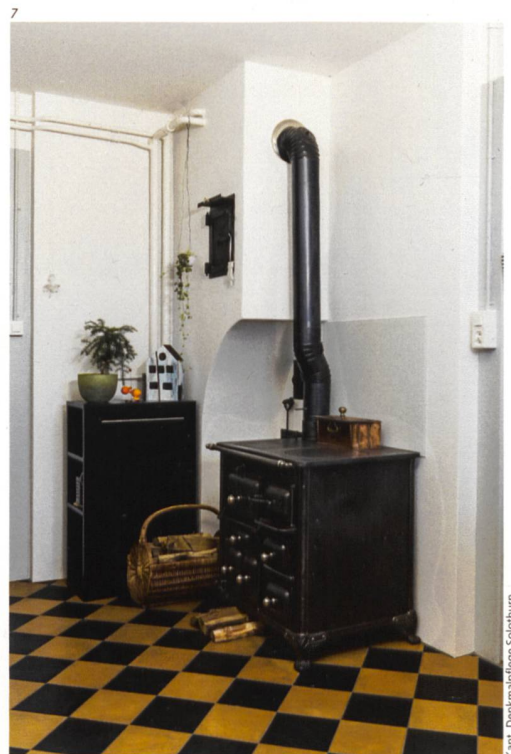
Abb. 7  
Die Küche im Erdgeschoss mit  
Holzherd und neuem Boden  
nach der Restaurierung.

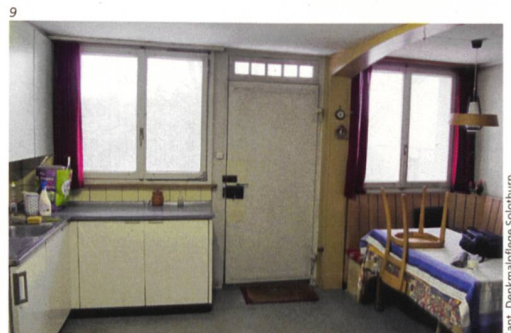
Abb. 9  
Blick in die Erdgeschossküche  
vor dem Rückbau.

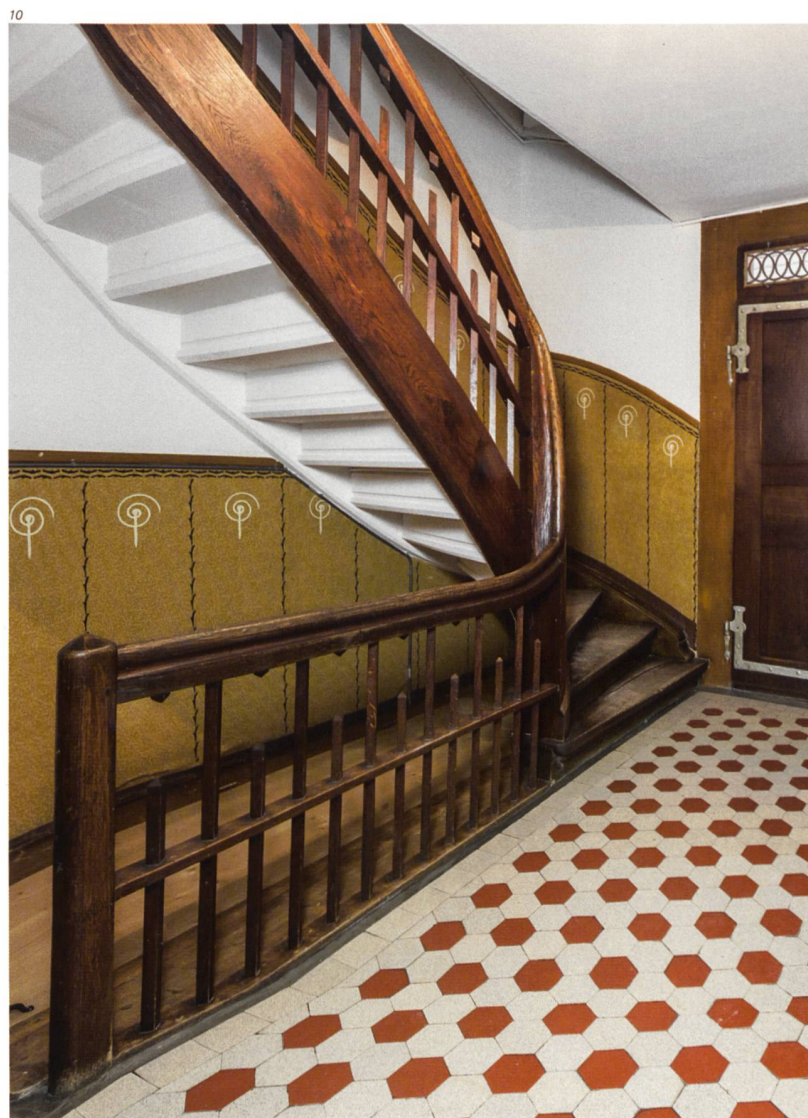
Abb. 10

Im restaurierten Treppenhaus zeugen die Wandrupfe mit Schablonendekor und das Staketengeländer von einem Umbau im frühen 20. Jahrhundert.
