Denkmalpflege : Kurzberichte

Zeitschrift: **Archäologie und Denkmalpflege im Kanton Solothurn**

Band (Jahr): **21 (2016)**

Kurzberichte

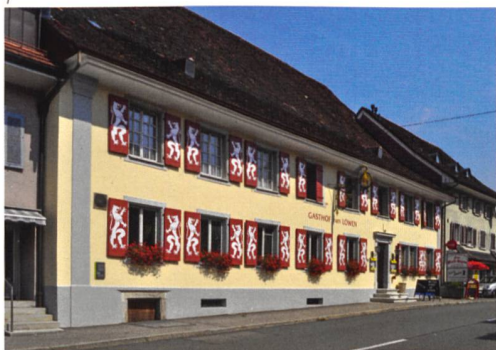
Abb. 1
Balsthal. Gasthof zum Löwen, Herrengasse 21, Ansicht der Südfassade nach der Restaurierung 2015.

Nach mehr als vierzig Jahren seit der letzten Restaurierung bedurften die Fassaden des Gasthauses einer Auffrischung. Der Verputz erwies sich als kompakt und tragfähig, doch mussten die teilweise in Dispersion ausgeführten Anstriche ersetzt werden. Fassaden und Gewändefarbe wurden nach der Reinigung neu mit geeigneter Organosilikatfarbe gestrichen, die Fensterläden und die aus den 1970er Jahren stammende Dachuntersicht mit ölbasierter Kunstharzfarbe. Auch die Fassung der beiden historischen Wirtshauszeichen war auszubessern. Die Farbpalette blieb im Wesentlichen bestehen: die Fassadenfarbe in einem hellen, warmen Gelbckerton, die Fenstergewände, Eckpilaster und der Sockel in einem etwas kräftigeren Grauton, die Fensterläden in dunklem Rot. Der Maler erneuerte auch wieder die erst 1970 mittels Schablonen angebrachten Löwen-silhouetten. In sehr schlechtem Zustand zeigte sich die Treppe des klassizistischen Südportals,

sodass der Steinhauer die Stufen teilweise ersetzen musste. Nach der Restaurierung kommen die Fassaden des historischen Gasthofs dank den farblich akzentuierten Architekturelementen wieder gebührend zur Geltung.

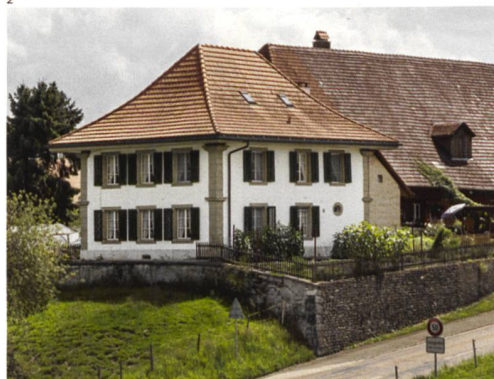
Abb. 2
Buchegg, Aetigkofen. Der Wohnstock Hauptstrasse 51 nach der Restaurierung.

Der Stock ist im Lauf der Zeit als Mehrzweck-Nebengebäude ganz verschieden genutzt worden. Er war die erste Käserei des Dorfes, Poststelle, Ofenhaus, Speicher und natürlich auch Wohnstock. Bereits 1985 wurde das Gebäude unter Mithilfe der Denkmalpflege von Bund und Kanton aussen saniert (Jahresbericht Denkmalpflege 1985). Im Zusammenhang mit der Sanierung der Wohnung und der Erweiterung des Wohnraums ins Dachgeschoss zeigte sich, dass die Natursteinarbeiten am Äusseren, insbesondere die Ecklisenen sowie die Tür- und Fenstereinfassungen aus Sandstein, dringend restauriert werden müssen. Gleichzeitig wurden die Fassaden, die Fenster und Fensterläden sowie die Dachunterseiten neu gestrichen.

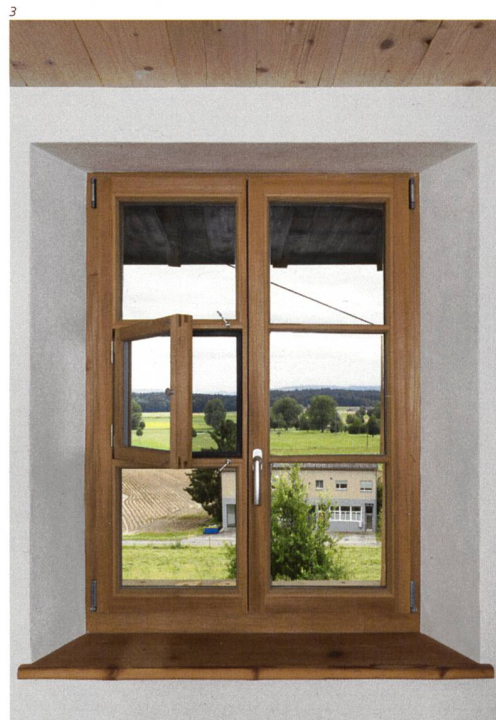
Abb. 3
Buchegg, Aetingen. Doppelbauernhaus Schulgässli 22. Eines der neuen Fenster mit den traditionellen «Läuferli».

Schon von Gotthelf her kennen wir das «Läuferli», ein kleiner Lüftungsflügel, der es erlaubt, in einem grösseren Fenster ein kleines – meist in der Grösse eines Glasfeldes, also der Glasfläche zwischen zwei Fenstersprossen – zu öffnen. Je ein solches «Läuferli» pro Zimmer hat der Schreiner bei der Erneuerung der Fenster im Doppelbauernhaus Schulgässli 22 in Aetingen wieder in die neuen IV-Fenster eingefügt. Das 1820 errichtete Haus steht als eindruckliches Volumen mit markanter Gebäudeform (Vollwalm-dach) erhöht am Hang östlich des Ortskerns. Für die nach Süden orientierten Fenster unter dem grossen Vordach wirken die kleinen Lüftungsflügel stimmig und erscheinen als feingliedriges Detail.

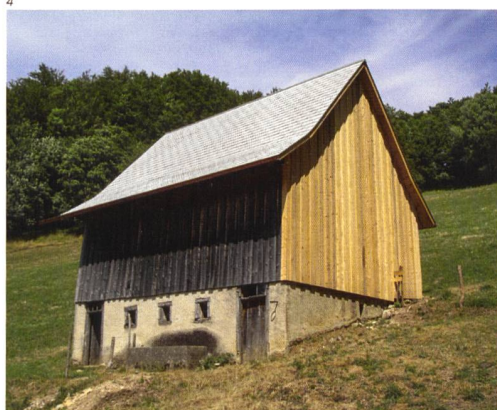
Abb. 4
Beinwil. Die restaurierte Weidscheune «Klein Geissberg».

Das «Neuhülschürli» war vor der Restaurierung in einem sehr schlechten baulichen Zustand. 2013 musste die Dachkonstruktion daher notfallmässig gesichert werden. Die Holzkonstruktion hätte einen weiteren Winter mit viel Schnee kaum überstanden. Beide Gebäude besaßen ursprünglich Dachflächen mit Holzschindeln und wurden nun neu mit naturgrauen Eternitschieferplatten eingedeckt. Defekte Balken und Holzverkleidungen mussten ersetzt werden, und die Sockelmauern wurden wo nötig gesichert. Die Scheunen dienen weiterhin als Weidestall und Bergeraum für Raufutter und landwirtschaftliche Gerätschaften.

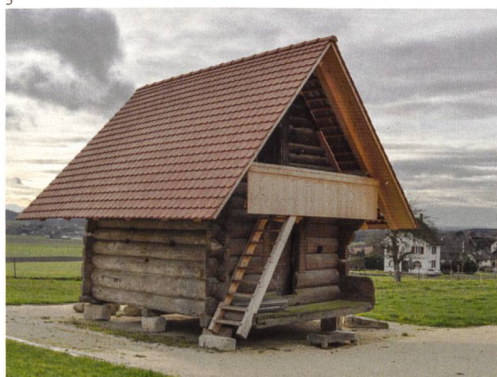
Abb. 5
Drei Höfe. Der versetzte und restaurierte Speicher Möslistrasse 2a in Heinrichswil.

des Holzwerks, im Ersatz morscher Konstruktionshölzer und in der Neubedachung in Einfachdeckung mit neuen Biberschwanzziegeln. Die historisch richtige Neigung und Länge des Dachs wurde anhand von regionalen Vergleichsbeispielen bestimmt. Auf dem neu geschaffenen, von Strauchwerk befreiten Mergelplatz ist der Speicher nun wieder als eigentliches Schmuckstück des Hofes zu erkennen.

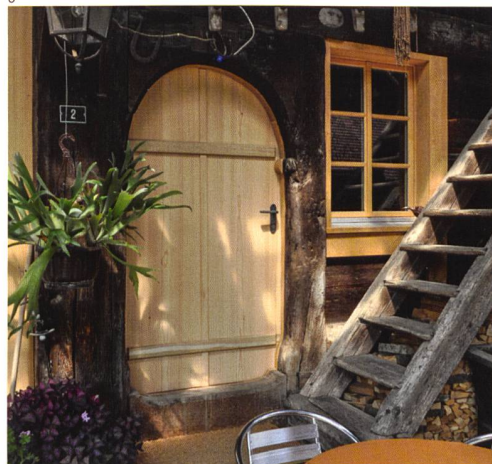
Abb. 6
Drei Höfe. Der alte Haus-
eingang des Hochstudhauses
Studacker 2 in Winistorf nach
der Restaurierung.

2014 stand ein Ersatz der Fenster im Erdgeschoss an. In Absprache mit der Denkmalpflege entschieden sich die Eigentümer für Holzfenster mit zweifacher Isolierverglasung und innen und aussen aufgesetzten, rahmenbündigen Sprossen. Innen erhielten die Fenster eine passende, elegante Profilierung, aussen eine markante Schlagleiste. Ein historisches, nachträglich aufgehobenes Fenster im Südosten konnte wieder geöffnet werden. Zu ersetzen war an der gleichen Fassade auch das Türblatt des alten Hauseingangs. Dies geschah nach bisherigem Muster aus vertikalen Brettern mit zwei Schubleisten.

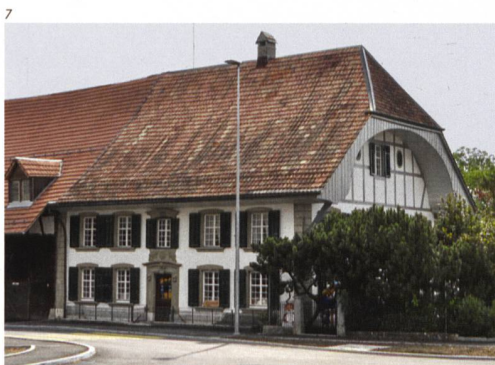
Abb. 7
Lohn-Ammannsegg, Schulhausstrasse 2. Der zum Wohnhaus umgenutzte und restaurierte ehemalige Gasthof Sternen.

Der zweigeschossige Massivbau tritt mit seiner traufseitigen Hauptfront zur Schulhausstrasse als typischer spätbarocker Landgasthof in Erscheinung. Die anspruchsvoll instrumentierte Eingangssache und die Fenstergewände sind in Sandstein ausgeführt. Die vierachsige, von gefugten Lisenen gefasste Westfassade unter Halbwalmdach und Ründe besitzt ein Giebelfeld in Rieg. Beim Umbau 2014 zeigte sich das Haus in gutem Zustand. Es war 1975 solide und sorgfältig restauriert worden, und der Aussenbau benötigte in erster Linie einen Neuanstrich. Der Eigentümer liess in Absprache mit der Denkmalpflege die Putzflächen weiss, die Jalousieläden dunkelgrün und das Holzwerk in einem hellen Grauton streichen. In den denkmalpflegerisch nicht relevanten, völlig erneuerten ehemaligen Gaststu-

ben baute er eine Wohnung ein. Auch den nachträglichen, bescheidenen Anbau im Süden modernisierte er und setzte ihn farblich vom Altbau ab. In der Wohnung im Obergeschoss, die in den westseitigen Stuben ein qualitativvolles Interieur aus dem zweiten Viertel des 19. Jahrhunderts aufweist, restaurierte er die historische Substanz behutsam. Die biedermeierlichen Stuckdecken wurden aufgefrischt, Türblätter und Sockeltäfer gestrichen und das Parkett zurückhaltend geschliffen und geölt.

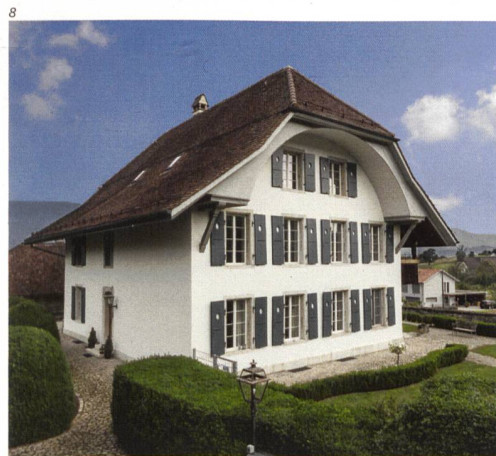
Abb. 8
Lüsslingen-Nennigkofen. Das Pfarrhaus in Lüsslingen mit restaurierten Fassaden.

Im Zusammenhang mit einem Wechsel im Pfarramt, der Renovation der Wohnräume und der Aufteilung in zwei Wohnungen wurden 2014 auch die Fassaden restauriert. Dazu gehörten eine Verputzsanierung, die Erneuerung der Fenster, die Restaurierung des Holzwerks und die Malerarbeiten.

Vor 50 Jahren sind bei der Erneuerung der Fenster Sprossenfenster mit kleinteiliger barocker Gliederung eingebaut worden, wie sie vorher – allerdings noch mit Kämpfer – auf der Nordseite bei einzelnen Öffnungen noch vorhanden war. Mehrheitlich hatten die Fenster vor 1965 aber eine einfachere Gliederung mit drei horizontalen Sprossen pro Fensterflügel. Dieses Sprossenbild erscheint bereits auf einer Vedute der Südfassade von 1824, weshalb entschieden wurde, die neuen Fenster mit Isolierverglasung und beidseits aufgesetzten Sprossen wieder in dieser Art auszuführen.

Eine besondere Herausforderung war die Verputzsanierung. Abgesehen von einigen Rissen war der bestehende Verputz noch recht gut, doch ergaben Messungen, dass vor allem im unteren Teil der Salzgehalt des recht zementhaltigen Putzes so hoch war, dass ein Farbanstrich nicht mehr genügend haften würde. Der untere Teil des Verputzes musste daher entfernt und fachgerecht erneuert werden. Die Fassaden wurden als Ganzes gestrichen.

Die Farbigekeit der Berner Ründe wurde anhand einer Sondierung früherer Farbfassungen unter dem Anstrich von 1965 bestimmt. Die Fassadenflächen, das Holzwerk und die Fensterläden wurden farblich aufeinander abgestimmt, sodass die äussere Erscheinung viel an Attraktivität gewonnen hat.

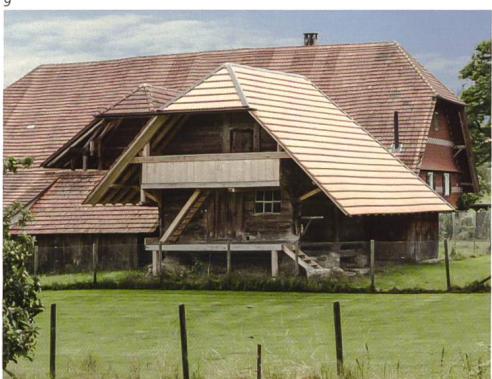
Abb. 9
 Lüsslingen-Nennigkofen.
 Der sanierte Speicher
 Dorfstrasse 21 in Nennigkofen.

Der um 1650 erbaute Speicher ist als Bohlenblockbau einer der ältesten Speicher der Region. Er gehört zu einem Hofensemble mit einem Bauernhaus von 1787 und einem Ofenhaus von 1791. Die Gemeinde beabsichtigt, im Bauernhaus mit einer Genossenschaft Raum für «Wohnen im Alter» zu schaffen. Kurz nachdem sie das gesamte Areal kaufte, ist beim Speicher, der seit längerer Zeit nicht mehr unterhalten wurde, das Gerschild aberhutscht. Die Holzkonstruktion und das Dach sind fachgerecht saniert worden.

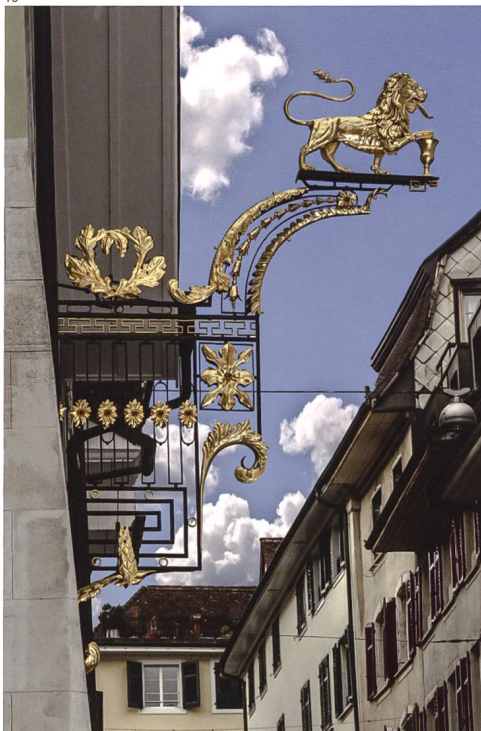
Abb. 10
 Solothurn. Das Wirtshauschild
 des Restaurants Löwen nach
 der Restaurierung 2015.

Vom Wirtshauszeichen war seit vielen Jahren nur noch der Ausleger in situ vorhanden; die Löwenfigur war wegen ihres schadhaften Zustandes demontiert worden. Im Zusammenhang mit der 2014/15 ausgeführten Fassadenrenovation ergab sich die Gelegenheit, das Wirtshauszeichen wieder zu komplettieren und zu restaurieren.

Das aus getriebenem Stahlblech mit gegossenen Beinen bestehende Löwenstandbild wies stark korrodierte Teile auf, die der Schlosser ersetzen musste. Nach dem Auftrag einer Grundierung und einem Mixtionanstrich erfolgte die Vergoldung mit Rosenobeldoppelgold. Der Ausleger wurde sandgestrahlt, spritzverzinkt, grundiert und mit schwarzer Seidenglanzfarbe gestrichen. Das reiche Blatt- und Rosettendekor erhielt eine Blattvergoldung.
