Denkmalpflege : Kurzberichte

Zeitschrift: **Archäologie und Denkmalpflege im Kanton Solothurn**

Band (Jahr): **22 (2017)**

Kurzberichte

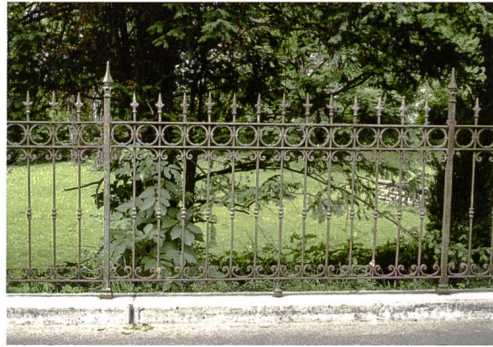
Abb. 1
Balsthal-Klus, Detailaufnahme
des restaurierten Eisenzauns
bei der Liegenschaft zum Hof-
berg 1. Foto 2017.

Da lange Zeit unklar war, ob der Garten der Villa durch die geplante Umfahrung der Klus tangiert wird, war der Zaun nicht mehr unterhalten worden und befand sich in einem schlechten Zustand. Das aktuelle Projekt sieht nun aber die Abzweigung der Umfahrung weiter nördlich, also erst nach dem Schmelzihof vor. Der rund 90 Meter lange Eisenzaun wurde sanft restauriert, wobei insbesondere die Sockelmauer erneuert werden musste. Die 40 Zaunelemente bestanden aus einem einfacheren und einem etwas aufwendigeren Typ. Stark verbogene oder defekte Partien wurden gerichtet und wo nötig wieder instandgestellt, während vier Elemente des einfacheren Typs neu hergestellt werden mussten.

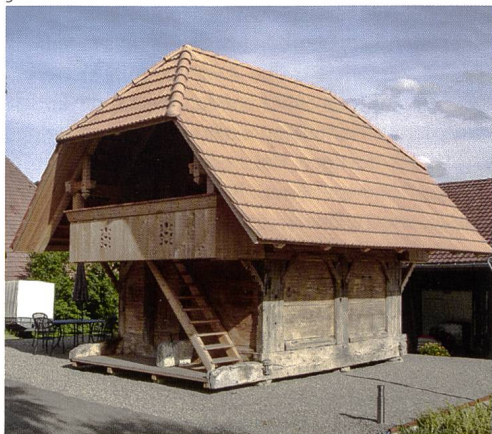
Abb. 3

Buchegg, Ortsteil Hessigkofen: Der Speicher Hauptstrasse 33a nach der Restaurierung, Foto 2017.

Nach sorgfältigem Abwägen hat sich die Eigentümerschaft entschieden, den Kernbau des Speichers zu restaurieren und das Gebäude von den störenden seitlichen und rückwärtigen Anbauten (Anhenken und Querfirstanbau) zu befreien. Durch Eigenleistung konnte dabei einiges an Aufwand eingespart werden. Die räumliche Situation ist durch die Baumassnahmen viel offener geworden. Wegen des jahrzehntelang ausgebliebenen Unterhalts musste vor allem im Bereich des Daches und der süd- und nordseitigen Laube einiges Holz ersetzt werden. Das Dach wurde mit neuen naturroten Muldenziegeln eingedeckt.

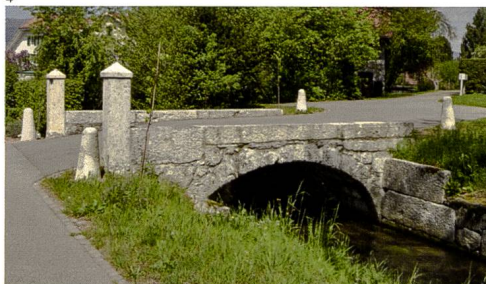
Abb. 4

Deitingen. Ansicht der restaurierten Brücke, die beim Pfarrhaus über die Ösch führt. Foto 2017.

Bei der Natursteinbrücke waren in erster Linie die Brüstungen mit ihren Pfeilern und die südseitige Uferstützmauer zu sanieren. Der Brückenbogen präsentierte sich in gutem Zustand; er wurde freigelegt und seine Fugen neu ausgemörtelt. Grössere Fugenöffnungen an den Stirnmauern und den Brüstungen wurden geschlossen. Die danach auf den Brückenbogen aufgebrauchte Splitverfüllung gleicht nicht nur das Gefälle aus, sondern dient auch als Trennschicht zur darüberliegenden Gussasphalt-Abdichtung und dem neu eingebauten, schlichten Teerbelag der Fahrbahn. Die beiden Brückenpfeiler und die Blöcke der Stützmauer am südseitigen Bachufer, die sich geneigt hatten, mussten neu versetzt und gerichtet werden. Die vier restaurierten Poller sichern weiterhin die Brückeneinfahrt, und mit den Jahren werden die vier Linden wieder als stattliche Bäume den Standort der Pfarrhausbrücke markieren.

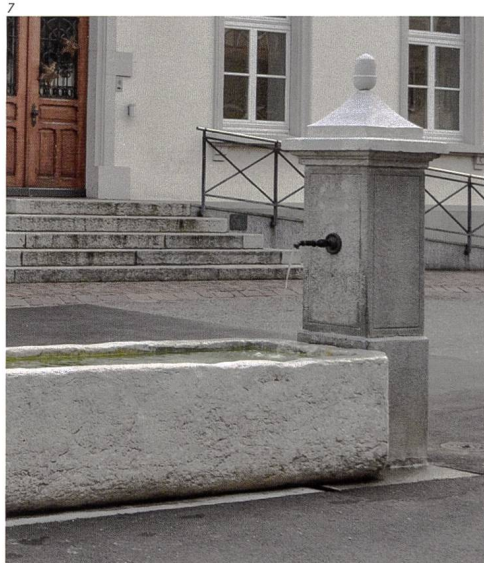
Der Dorfbrunnen besteht aus einem grossen Kalksteintrog und einem jüngeren Stock aus Zementstein. Der schlechte Trog ist in zwei Becken unterteilt und war früher mit geschmiedeten Eisenauflegern zum Abstellen der Eimer ausgestattet. Ehemals befand sich der Stock an der Längsseite des Troges. Er wurde wohl um 1900 durch einen Zementstock er-

Abb. 7
 Erlinsbach. Der neu platzierte und restaurierte Dorfbrunnen.
 Foto 2016.

Der Steinhauer restaurierte Kalksteintrog und Stock in seinem Atelier. Zu den Massnahmen gehörten die Reinigung, das Ausschlämmen und Nachbearbeiten von Rissen und Fehlstellen sowie ihre Ergänzung mit passendem mineralischem Mörtel. Der restaurierte Stock, dessen profilierter Aufsatz von der späteren Aufdopplung befreit wurde, erhielt wieder eine bekrönende Zierrichel. Der Brunnen steht nun, wenig nach Nordosten verschoben, auf einer nahezu bodenebenen Betonplatte gleich ausserhalb des Kreisels. Dank zwei in die Platte eingelassenen Nuten kann er im Bedarfsfall mit einem Kran weggehoben werden.

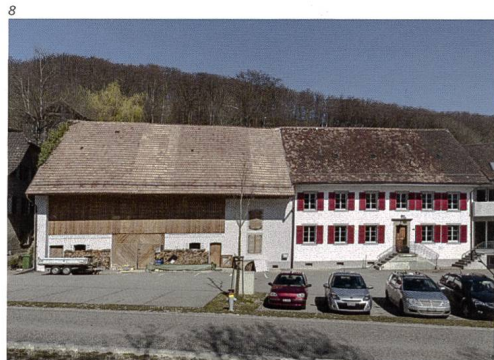
Abb. 8
Hauenstein-Ifenthal, Hauptstrasse 10. Das ehemalige Gasthaus Löwen in Hauenstein nach der Restaurierung. Foto 2016.

eine Brandschutzdecke erstellt worden. Das einfache Sperrholztäfer der 1960er Jahre ist entfernt worden und die Wände zeigen sich heute mit weisser Gipsoberfläche. Die in den Fensternischen zum Vorschein gekommenen Tapetenfragmente aus der Bauzeit wurden erhalten, aber wieder abgedeckt. Da keine Bewirtung externer Gäste mehr vorgesehen ist, sind die Lettern «Gasthof Löwen» von der Fassade entfernt, aber als Reminiszenz an der Wand im Speiseraum aufgehängt worden. Die Bewohner blicken heute durch neue Holzfenster auf die Hauptstrasse des Dorfes. Innen wurden die Rahmenprofile und Sprossen durch Fasen aufeinander abgestimmt, sodass die neuen Fenster in den historischen Mauern weniger wuchtig wirken. Die Aussenmauern des ursprünglichen Gasthofes wurden wieder geweißelt und Sockelbereich und Dachuntersicht im historisch nachweisbaren Grau gestrichen, der Naturstein der historischen Treppe restauriert. Die zuvor zu hellen Fensterläden wurden neu in einem dunklen Rot gefasst, wodurch die Fassade an Kontrast gewinnt. Die hölzernen Elemente der Scheune wie Dachuntersicht, Fensterläden, Tennstor, Türen und vertikale Verschalung wurden materialsichtig restauriert. Die Fassaden von Scheune und ehemaligem Hotel erhielten einen neuen, hellen Grauton, von dem sich nun das historische, in Kalkweiss gestrichene Gasthaus gebührend abhebt.

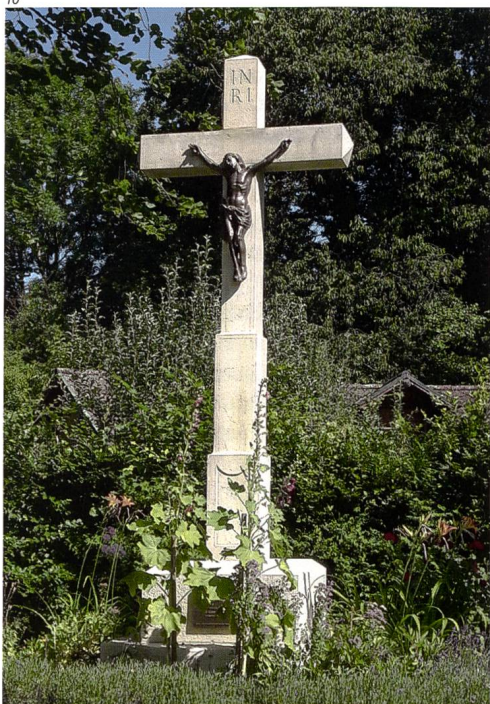
Der aus zwei Teilen bestehende Sockel des Kalksteinkreuzes war zerbrochen und musste von den Steinhauern erneuert werden. Das Kreuz selber wurde sorgfältig gereinigt, defekte Stellen aufmodelliert und die Fugen erneuert. Der aus Eisen gegossene Korpus wurde gereinigt, neu patiniert und gewachst.

Abb. 10
Metzerlen. Das Wegkreuz
Kilchrain nach der Restaurierung. Foto 2017.

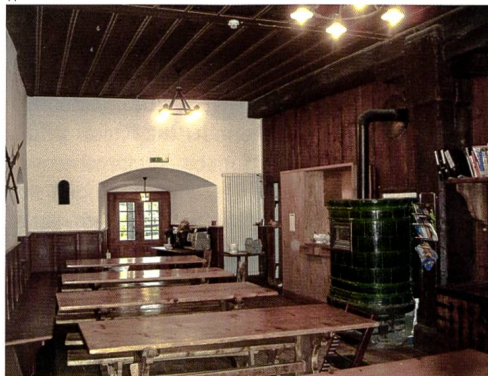
Abb. 11
Mariastein. Jugendburg Rotberg, Burg Rotberg 1. Blick in den Speisesaal. Foto 2017.

den Speisesaal (Abb. 11) sowie die Nasszellen und die Zimmerinfrastruktur in den Schlafgeschossen erneuert. Dabei wurde viel Wert auf eine zum Gebäude und zur Nutzung passende, handwerklich saubere Lösung gelegt, welche die besondere Atmosphäre der Burg unterstützt.

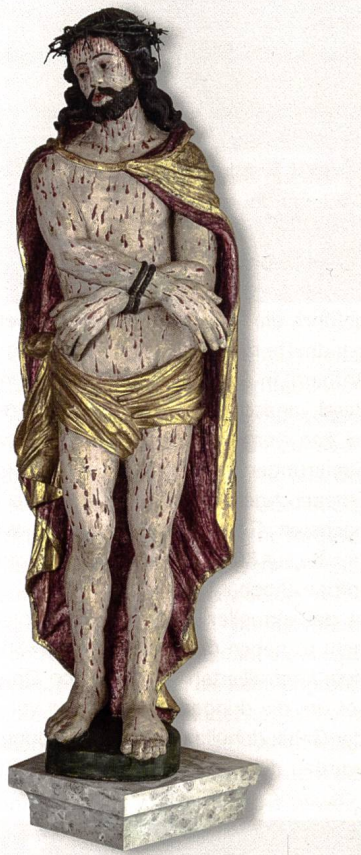
Abb. 12
Olten, Ecce-Homo-Kapelle,
Aarauerstrasse 152. Figur des
Schmerzensmannes nach der
Restaurierung 2015. Foto 2016.

Im Rahmen der 2015 durchgeführten Innensanierung wurden das Kapelleninnere gereinigt, die Wände gestrichen und der Figureschmuck restauriert. Bei der Behandlung der Figuren entschied man sich grundsätzlich für eine Konservierung des Zustandes von 1960. Dies beinhaltete die Reinigung der stark verschmutzten Oberflächen, die Sicherung von losen Fassungs-bereichen und das Retuschieren von Flickstellen. Ausserdem wurden die Aufhängevorrichtungen erneuert und somit der Diebstahlschutz verbessert.

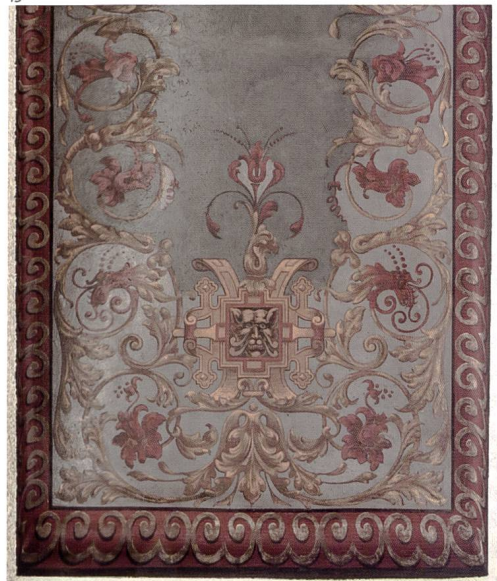
Abb. 13
Schönenwerd, Schmiedengasse
11. Ausschnitt aus der
restaurierten Rankenmalerei
an der Decke der Eingangs-
loggia. Foto 2016.

Die Restaurierung 2014–2016 umfasste die Sanierung des Verputzes, den Neuanstrich der Fassaden sowie Reparaturarbeiten durch Zimmermann und Spengler. Die neuen Eigentümer und die Denkmalpflege legten das Vorgehen und die Farbigkeit gemeinsam fest: Für die Fassaden bestimmten sie eine helle Sandfarbe, für die Jalousieläden ein dunkles Rot. Die bunten, von der Renovation 1986 stammenden Blattmotive an den Jalousieläden und den kassettierten Dachuntersichten wurden als störend empfunden und deshalb weggelassen. Am heikelsten waren die Sicherungsarbeiten an den Rankenmalereien. Die Restauratorin entfernte alte, verdunkelte Retuschen, festigte die pudrigen Malschichten, hinterfüllte die Hohlstellen, kittete Risse und retuschierte die Malerei.

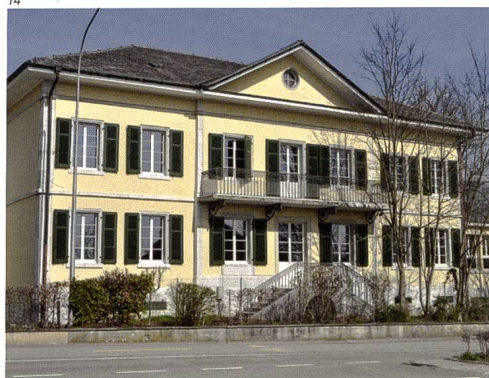
Abb. 14
 Selzach, Dorfstrasse 2. Die in den 1840er Jahren errichtete Villa Schläfli nach der Gesamt-sanierung von 2016.
 Foto 2017.

Die Gesamtanierung von 2016 brachte eine vollständige Erneuerung der Haustechnik. Denkmalpflegerisch relevant waren insbesondere der Ersatz der Fenster – in Holz, mit zweifachem Isolierglas und passenden Sprossenprofilen –, die Ausbesserung und der Neuanstrich des Putzes, der Eisengeländer und Balkonkonsolen, der Jalousien und der Dachuntersicht sowie die Restaurierung der Steingewände. Die Farbpalette wurde beibehalten, die zeittypischen Geländer restauriert und aufwendig an die heutigen Anforderungen angepasst. Im Innern bleiben die alten Parkettböden – in den meisten Zimmern unter schützendem PVC-Belag – erhalten.
