Neue Befunde zur Bau- und Ausstattungsgeschichte des Aarhofs in Solothurn

Zeitschrift: **Archäologie und Denkmalpflege im Kanton Solothurn**

URS BERTSCHINGER

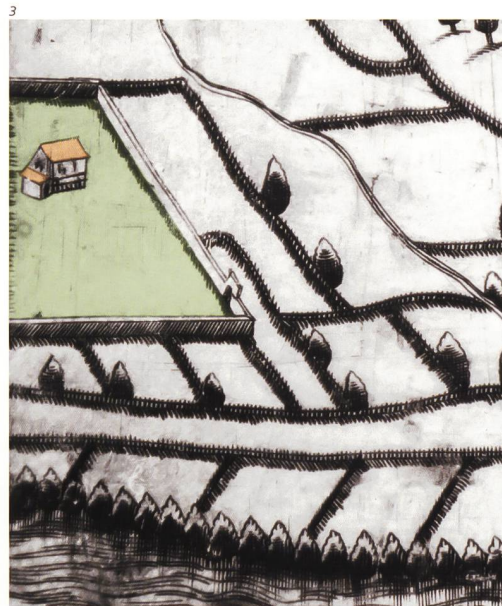
Abb. 3
Ausschnitt aus der Stadtansicht von Gregor Sickinger, um 1610. Am linken Rand, leicht vom Aareufer entfernt, ein Teil des ummauerten Parks des Aarhofs mit dem kleineren Vorgängerbau. Zur besseren Lesbarkeit wurde ein Teil davon koloriert. Privatbesitz J. Weber, Bern.

Auf der Stadtansicht von Gregor Sickinger aus den Jahren um 1610/1615 sieht man den nördlichen Teil des mit einer mannshohen Mauer umfriedeten grossen Grundstücks des heutigen Aarhofs (Abb. 3). In der nordöstlichen Ecke der Umfriedungsmauer, gegen Norden ausgerichtet, befindet sich ein übermauertes Eingangsportal. Innerhalb des Grundstücks liegt ein kleineres gemauertes, in Nordsüdrichtung stehendes und zweigeschossiges Gebäude mit Satteldach. An seiner südseitigen Giebelfassade ist ein schmaler, eingeschossiger und nicht befensterter Eingangsvorbau mit Pultdach und ostseitigem Hauseingang angebaut. Die östliche Längsfassade des Hauptbaus scheint im Erdgeschoss nicht befenstert gewesen zu sein. Bei der dargestellten Fassadenstruktur könnte es sich um ein Spalier handeln. Darüber, im Obergeschoss, liegen ostseitig zwei hochrechteckige grössere Fenster. Die südliche Giebelfassade ist im Obergeschoss, über dem Pultdach des Anbaus, mit einem Doppelfenster ausgestattet. Aufgrund der heutigen Grundrisstruktur und den beim letzten Umbau näher untersuchten Mauerbereichen kann mit grosser Sicherheit davon ausgegangen werden, dass dieser kleinere Vorgängerbau

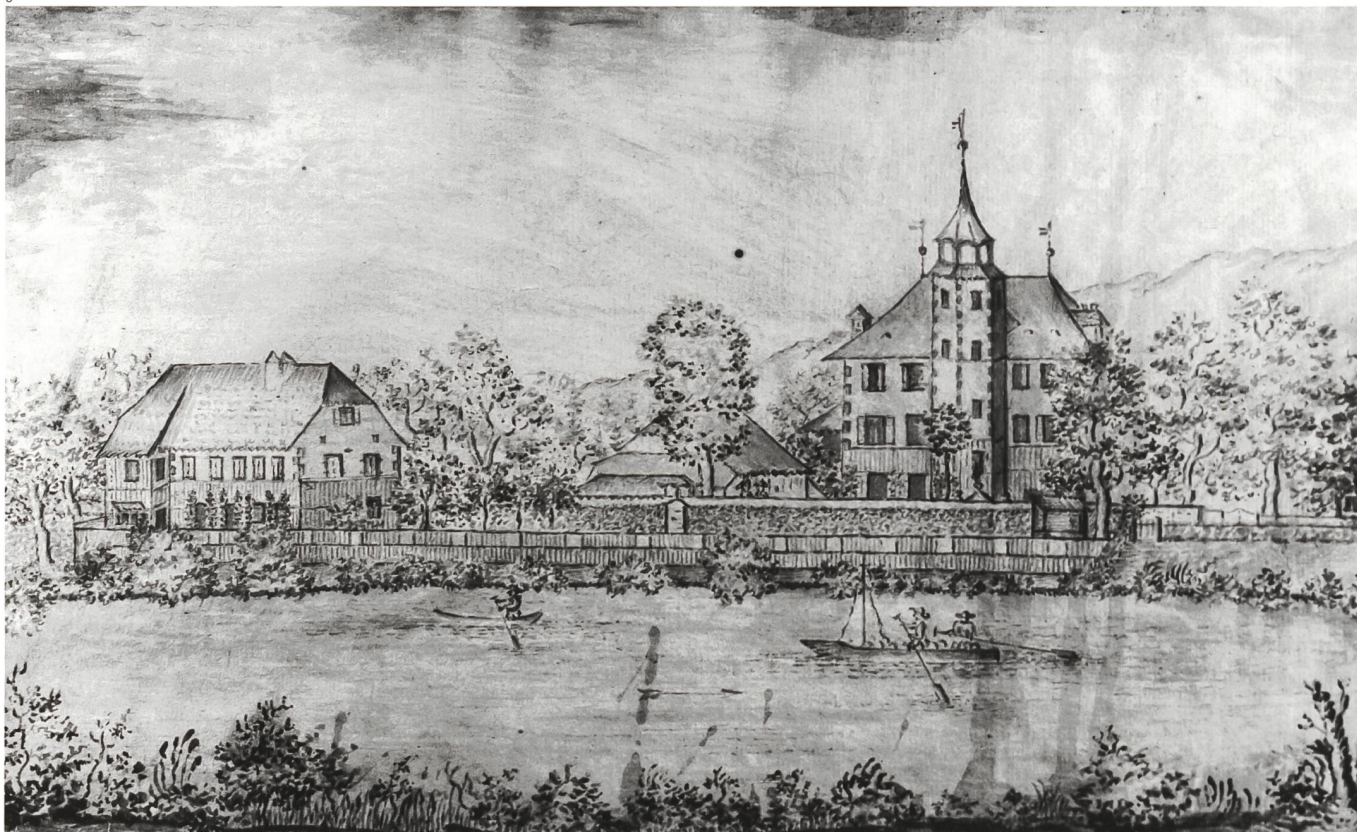
Abb. 6
Die Zeichnung um 1790 aus anonymer Hand zeigt den Aarhof von der gegenüberliegenden Aareseite aus. Das Dach erhielt um 1760 zwei seitliche Vollwalme, im Turmhelm wurde eine befensterte Stube eingebaut. Die links neben dem Aarhof stehende kleinere Scheune wurde in den 1990er Jahren abgebrochen. Am linken Bildrand ist zudem noch das 1735 erbaute Wohnhaus des Urs Jakob Christoph Brunner ersichtlich (heutige Römerstrasse 17). Zentralbibliothek Solothurn, ab 58.

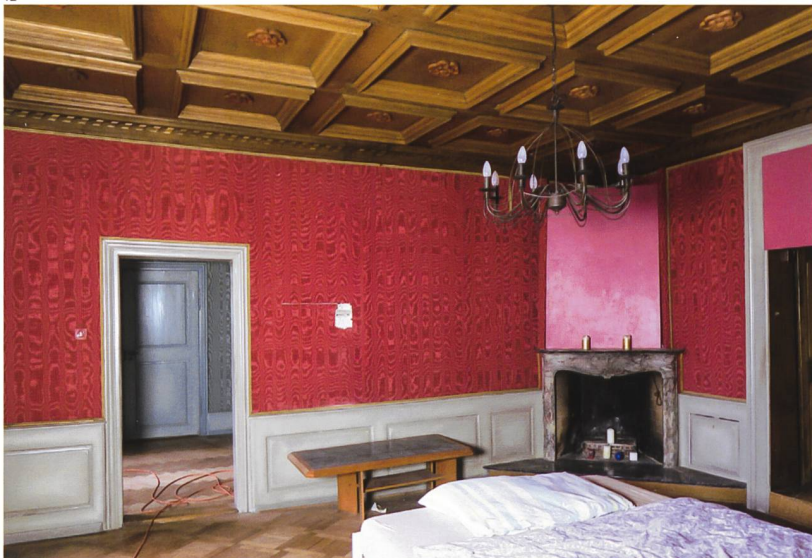
Abb. 12
Der nordostseitige Salon im ersten Obergeschoss, vor der Renovation 2017. Die holzsichtige Kassettendecke stammt, wie jene im Erdgeschoss, aus der ersten Hälfte des 17. Jahrhunderts. Das Eckcheminée und die rote textile Wandbespannung sind Zutaten aus den 1970er Jahren.

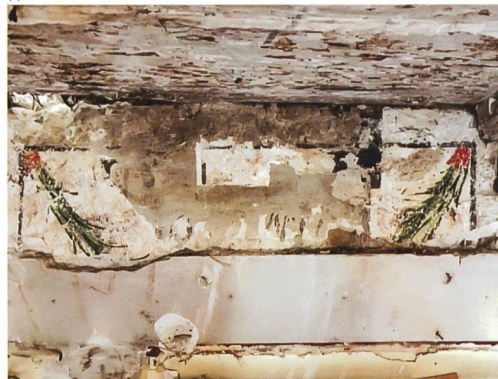
Abb. 14
Bei den Sondierungen 2017 gefundene Wanddekorationen von 1619 im Korridor des ersten Obergeschosses.

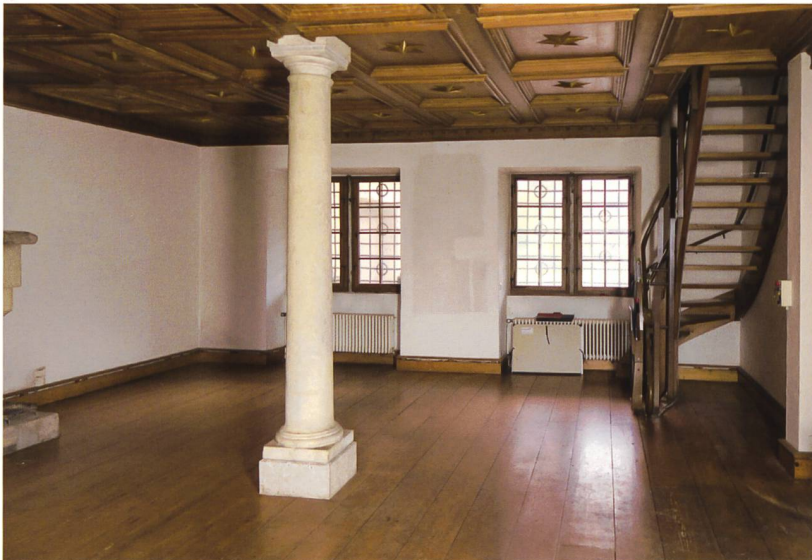
Abb. 13
Der grosse Saal im Erdgeschoss, vor der Renovation 2017. Die Säule, die Treppe und der Holzboden wurden Anfang 1970 eingebaut. Der Saal wurde im 19. Jahrhundert in zwei Räume unterteilt. Erst in den 1970er Jahren erhielt er seine ursprüngliche Grösse wieder zurück.

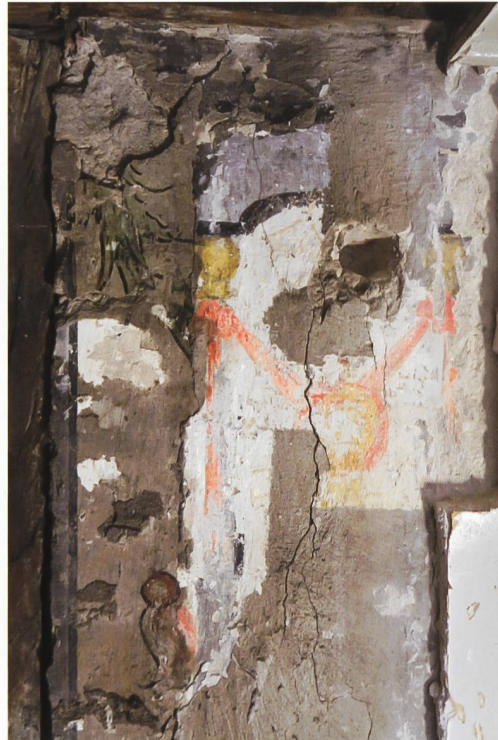
Abb. 15
Fragmente von Wandmalereien im nordwestlichen Zimmer im zweiten Obergeschoss. Links erkennt man Reste einer Girlande von 1619, rechts ein Tuchgehänge von 1609.

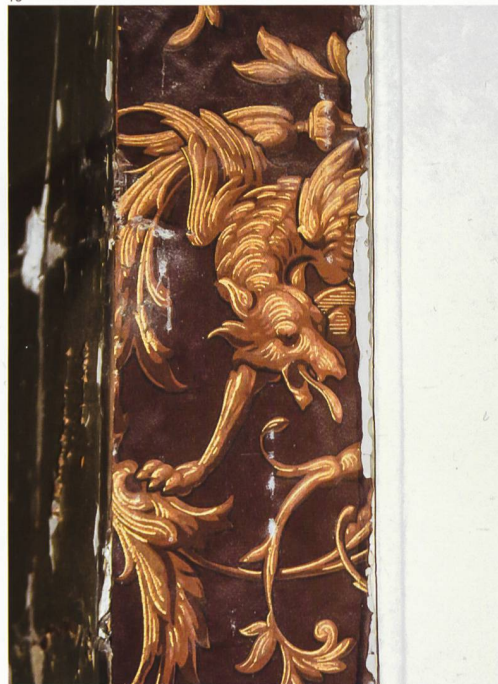
Abb. 16
Fragment einer Papiertapete aus der zweiten Hälfte des 19. Jahrhunderts. Sie kam in der Fensterleibung des nordöstlichen Salons im ersten Obergeschoss zum Vorschein.

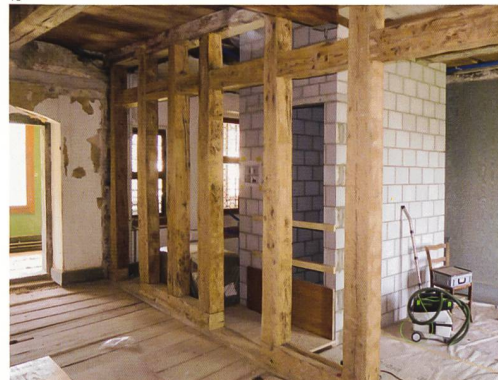
Abb. 19
Der Korridor im ersten Obergeschoss während der Umbauarbeiten 2017, Blick gegen die Veranda. Hinter der Riegelwand von 1609 der neu eingebaute freistehende Liftschacht.

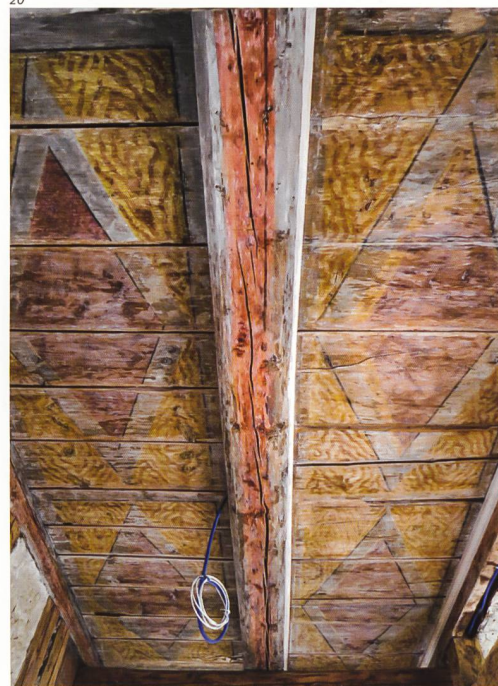
Abb. 20
Während der Demontagearbeiten im Korridor des ersten Obergeschosses gefundene Balkendecke mit Malereien von 1619. Sie wurden 2017 partiell restauriert.

Auch im Innern des Hauptgebäudes fanden Veränderungen statt. Die alte interne Holzterrasse im Querkorridor des Hauses konnte nun, da nicht mehr benötigt, aufgehoben werden. Dies bot Gelegenheit, die Balkendecken in den Korridoren mit einer neuen geometrischen Deckenmalerei zu fassen (Abb. 20). Trapezförmige gemalte Füllungen mit einem grauen

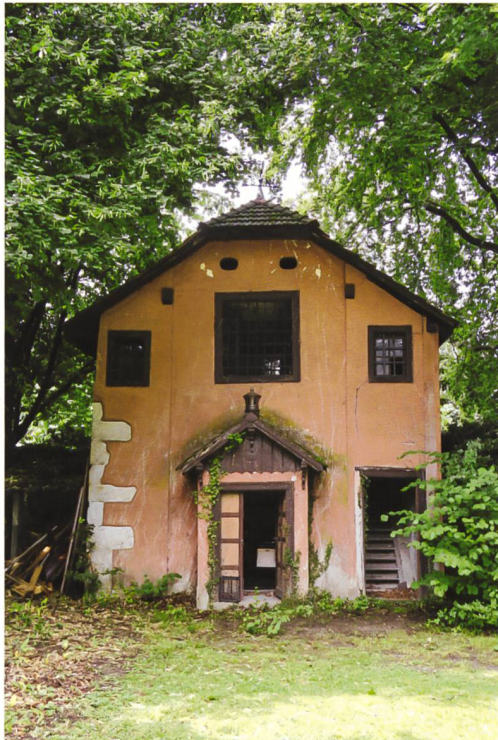
21

Hinter dem Hauptgebäude im Park, direkt an die Gartenmauer angebaut, liegt das 1609 erbaute kleine Gartenhaus Römerstrasse 30. Seine heutige Gestalt entstand zwischen 1885 und 1899 durch seitliche Hinzufügungen.

Rund ein Jahr vor dem Bau des Haupthauses oder auch gleichzeitig liess Werner Müntschi hinter dem Sommersitz, an die westliche Gartenmauer gelehnt, ein kleines zweigeschossiges Gartenhaus erstellen (heute Römerstrasse 30; Abb. 21).³ Ursprünglich mit einer offenen Erdgeschosshalle und einem Sichertrieg im Erdgeschoss, liegt das Gartenhaus gegen hinten direkt auf der Gartenmauer. Das Obergeschoss ist dreiseitig mit Doppelfenstern belichtet. Längsseitig lief je eine offene, später eingewandete Laube, wovon eine mit der einläufigen Geschosstiege versehen war. Ein Satteldach mit Teilwalm schliesst das Gartenhaus ab.

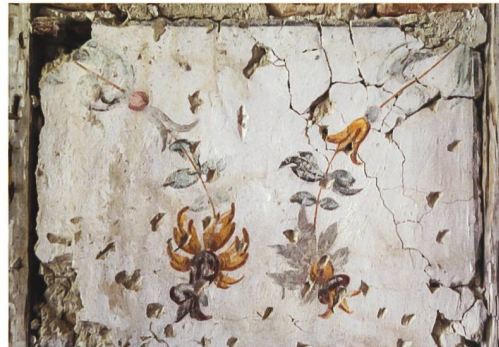
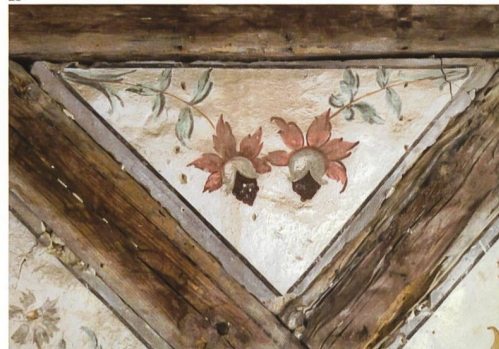
22

Im Innern war das Gartenhaus malerisch ausgeschmückt. Die Riegfüllungen erhielten mehrfarbige stilisierte Blumendekorationen. Die Malereien können dem Solothurner Maler Gregor Sickinger zugeschrieben werden; von ihm stammen auch die wahrscheinlich gleichzeitig erstellten Gewölbmalereien im Treppenturm des Aarhofs.

Treppenturm beigezogen. Auch im Gartenhaus findet man im Innern noch heute Malereien, welche stilistisch mit grosser Wahrscheinlichkeit ihm zugeschrieben werden können (Abb. 22, 23). Die verputzten Riegfüllungen dekorierte er mit grossen mehrfarbigen, von den Ecken herkommenden Blüten, gehalten von feinen Stängeln mit schmalen grünen Blättern. Zudem erhielt eine aussenseitige Riegfüllung das Familienwappen der Müntschy, eingerahmt von dem in schwarzer Frakturschrift gemalten Namen «Wernher Müntschy».

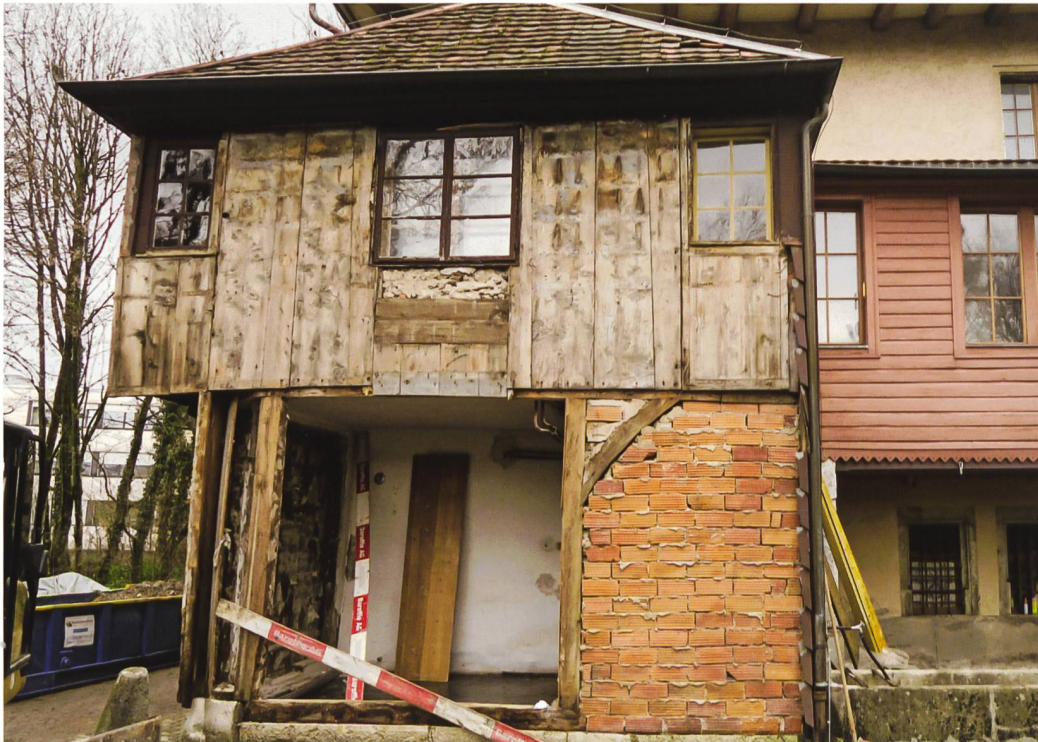
Der rückseitige Anbau stammt aus der Mitte des 17. Jahrhunderts. Über einem anscheinend offenen Erdgeschoss beherbergte er im Obergeschoss die Hauskapelle. Ab 1781 und im 19. Jahrhundert erhielt er umfassende Erneuerungen und Umnutzungen. Foto während dem Umbau von 2017.

Neueste Befunde bei der letzten Bauuntersuchung 2017 im Bereich des rückseitigen hölzernen Anbaus belegen jetzt, wenn auch nicht hundertprozentig, den höchstwahrscheinlichen Standort der Kapelle. Holzkonstruktionen und Malereifragmente deuten darauf hin. Dieser Anbau weist heute ein geschlossenes Erdgeschoss mit innerer Holzterrasse, einen mittelgrossen Raum mit Kachelofen und eine schmale, ursprünglich offene Nordlaube im ersten Obergeschoss auf. Es scheint, dass er zu seiner Erbauungszeit anders dimensioniert und gestaltet war. Der ursprüngliche rechteckige und rund 5,30×4,30 Meter grosse Raum im Obergeschoss stand im Erdgeschoss auf freistehenden Eichenpfosten, welche auf einer Seite zurückversetzt waren und mit gebogenen Holzbügen das auskragende Obergeschoss abstützten. Erschlossen wurde dieses durch die grosse bestehende Westlaube. Auf der Ostmauer gegen den Hauptbau hin konnten nun oberhalb einer Sakramentsnische (?) dazugehörnde Verputzreste mit Malereifragmenten gefunden werden. Dabei zeigte sich eine geschwungene bläulich-graue schmale Stoffbänderole mit Licht und Schatten, begleitet mit spitzblättrigem (Palm-)Laub. Ob diese Bänderole zu Aposteln, Heiligen oder Engeln und somit zu einer Kapelle gehörte, konnte nicht abschliessend nachgewiesen werden. Andere Beispiele in der Art sind jedoch bekannt, zumal der Typus der auf Holzpfosten stehenden Kapelle als Anbau an ein Gebäude mindestens ein Mal in der Stadt Solothurn nachgewiesen ist.⁵

Es scheint, dass um 1781 der Kapellenanbau innen und aussen umfassend verändert wurde. Dabei erhielt der Raum im Obergeschoss eine neue Nutzung. Aus der Kapelle wurde ein mit einem umlaufenden Brüstungstäfer und einem Cheminée ausgestattetes Zimmer mit einer gegen Norden angehängten neuen, schmalen und gedeckten Laube (Abb. 24 und 25). Das bisher offene Erdgeschoss wurde mit Brettern verschalt und neu als geschlossener Raum genutzt. Im 19. Jahrhundert erhielt das Obergeschosszimmer gedruckte Papiertapeten, unter anderem mit Blumen-, Blätter- und Vogelmotiven (Abb. 26 und 27). Mit einer Holzterrasse wurde ein direkter Zugang vom Erdgeschossraum her geschaffen.

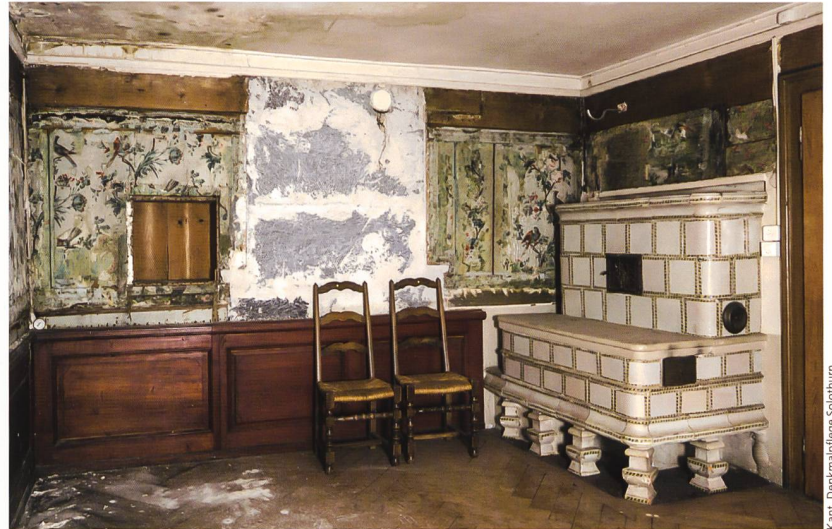
25

Kleines Zimmer im Obergeschoss des hölzernen rückseitigen Anbaus vor der Renovation 2017. Raum der ehemaligen Kapelle, mit Neuausstattungen aus dem 19. Jahrhundert. Der Kachelofen wurde in den 1970er Jahren eingebaut.

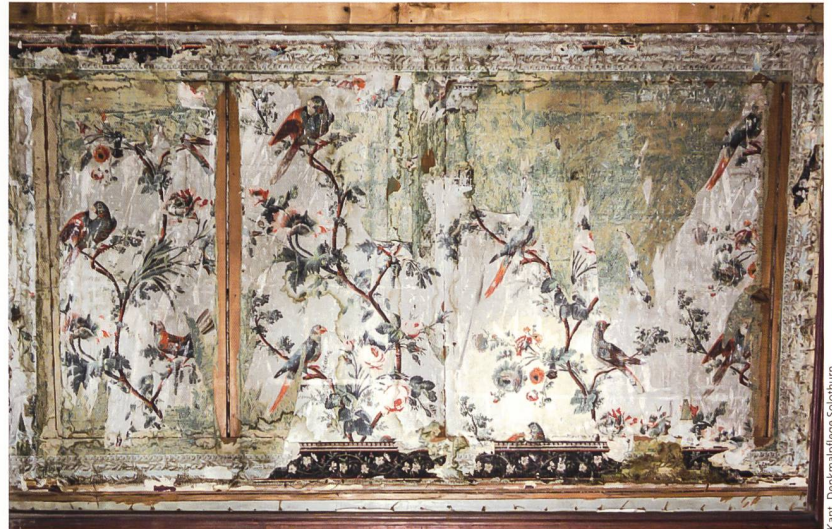
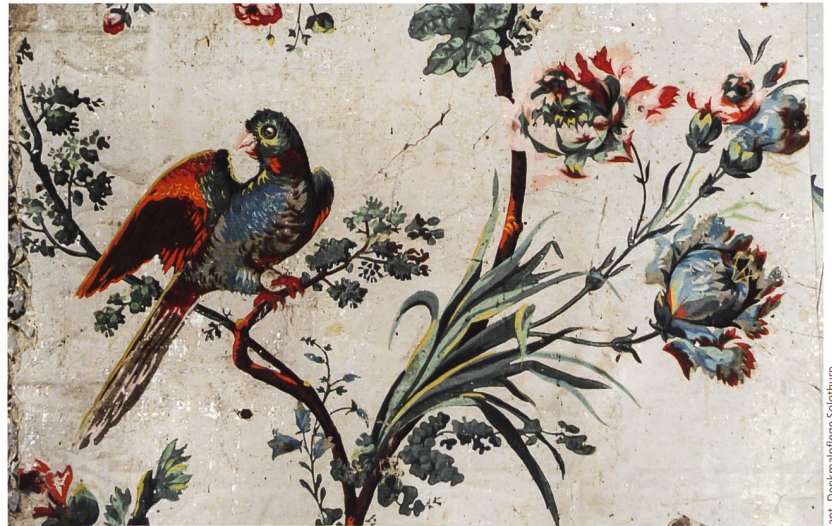
26

Detail der bedruckten Papiertapete mit Vogel- und Blumenmotiven aus dem Zimmer im ersten Geschoss des rückseitigen Anbaus. Sie stammt aus der Zeit um 1800. Darunter befindet sich eine ältere Papiertapete, vermutlich aus der Bauzeit des Zimmers um 1781.

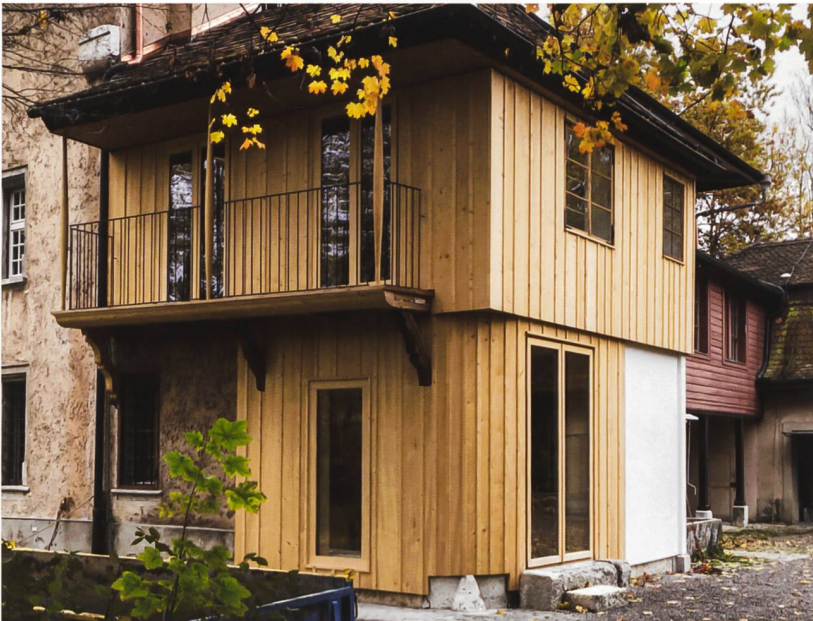
Abb. 34
Der rückseitige ehemalige Kapellenanbau nach dem Umbau von 2018. Die nachträglich geschlossene Laube wurde wieder geöffnet und zugänglich gemacht.
