Ein Speicher der Erinnerung : die restaurierte Marienkapelle in Steinhof

Ein Speicher der Erinnerung – die restaurierte Marienkapelle in Steinhof

Aeschi/Steinhof, Marienkapelle, Kirchgasse 11

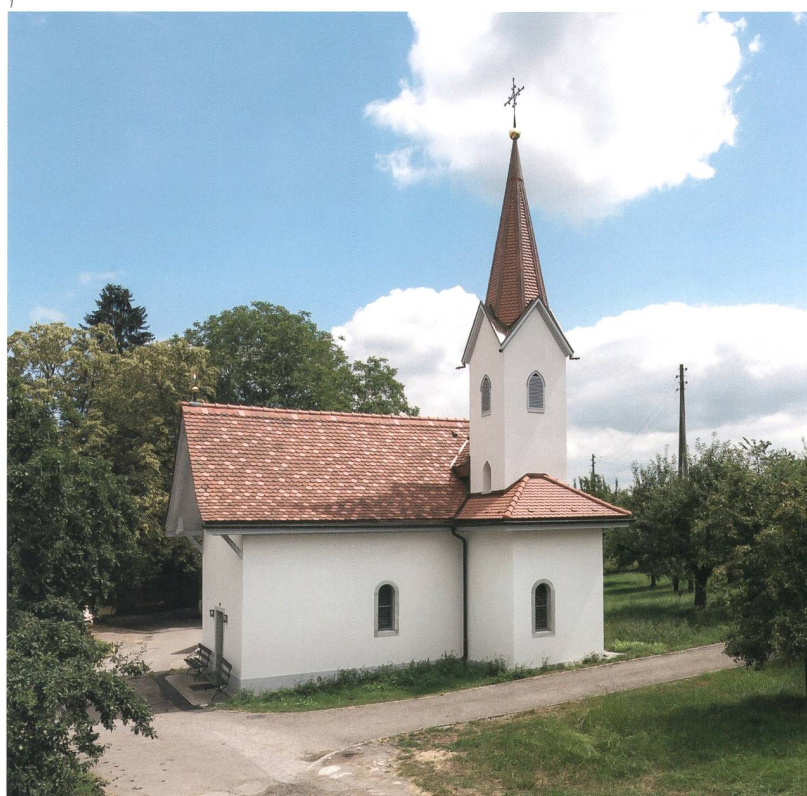
*Abb. 1
Aeschi, Marienkapelle in
Steinhof, Kirchgasse 11.
Die in unverfälschter Umge-
bung stehende Kapelle
nach der Restaurierung von
2015–2018.*

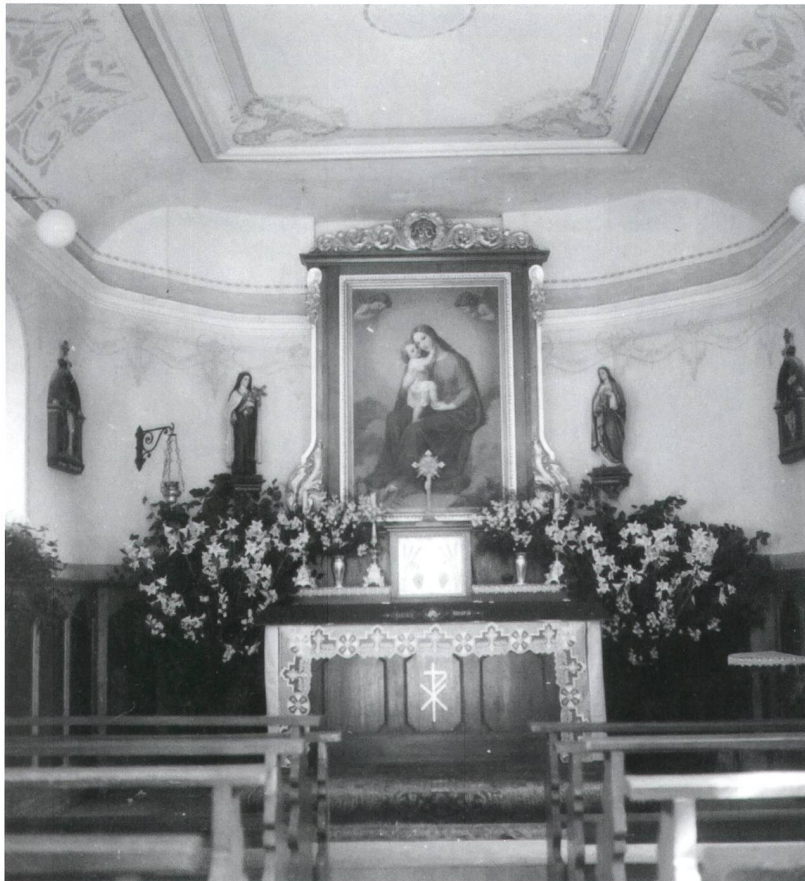
Abb. 2 und 3
Blick ins Innere der Kapelle:
Die Aufnahme oben zeigt
die wohl 1912 angebrachten
Schablonenmalereien an
Wänden und Decke; Foto
um 1955.
Im Bild unten der von Russ und
Staub verschmutzte Kapellen-
raum; Foto 2015.

Die folgenden Massnahmen wurden im Innern der Kapelle ausgeführt: Die Restauratoren reinigten die verschmutzte Decke trocken, danach feucht, stiessen lose Farbschichten ab und schliffen sie an. Das Gesimse kitteten sie bei den Rissstellen, die Decke strichen sie nach Vorretuschen frisch.

Die Wände reinigten sie ebenfalls trocken und im Nachgang feucht. Risse wurden fachgerecht geflickt. Nach der Entfernung von schadhaftem Deck- und Grundputz folgten die Reparatur dieser Stellen, das Anbringen von Vorretuschen und ein Neuanstrich. In diesem Zusammenhang wurden die unschönen Salzausblühungen an den Wänden im Sockelbereich abgebürstet. Eine Behandlung mit Fluorsilikaten soll in diesen Bereichen in Zukunft Ausblühungen minimieren. Um zudem das Aufsteigen von Feuchtigkeit in den Aussenwänden möglichst zu unterbinden, wurde eine Sickerpackung entlang der Aussenwände angelegt. Diese soll auch den Grasbewuchs bis an den Sockel und damit die Zufuhr von zusätzlicher Erdfeuchtigkeit an das Gemäuer verhindern.

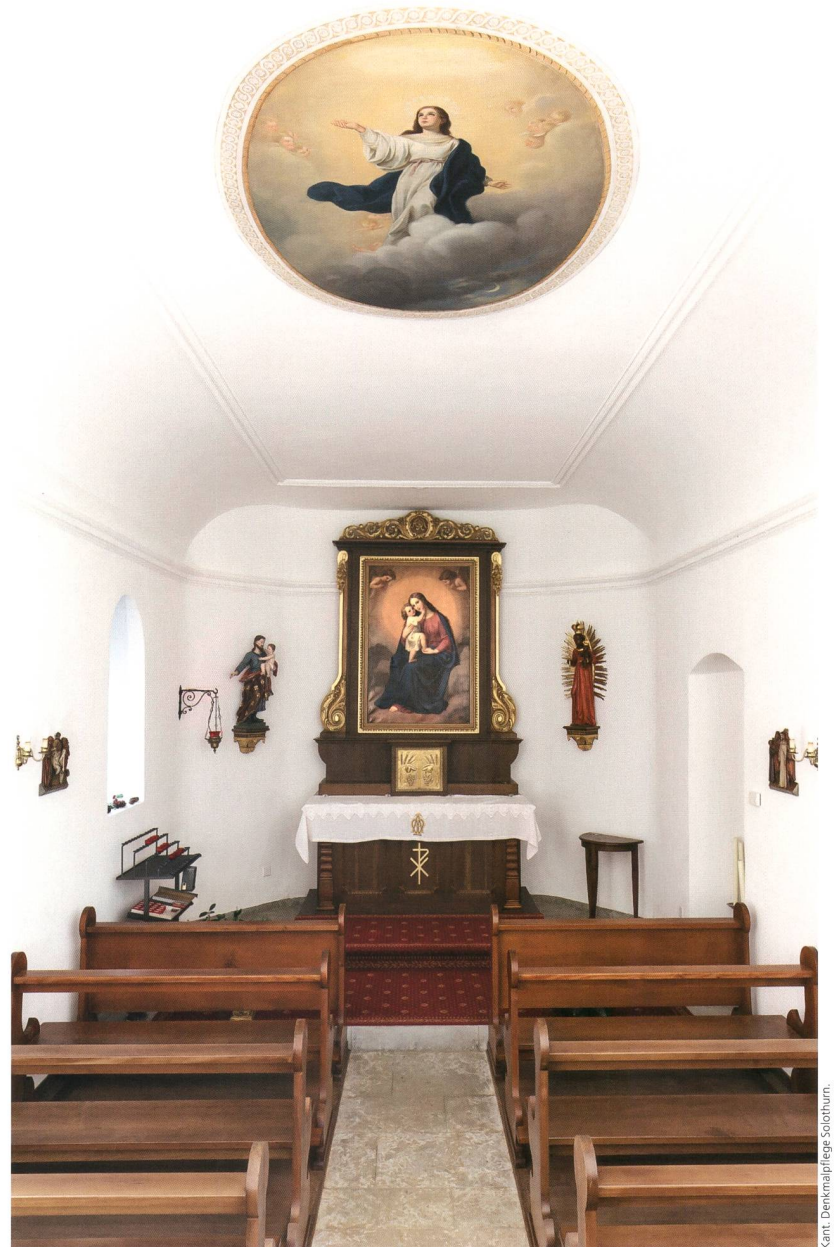
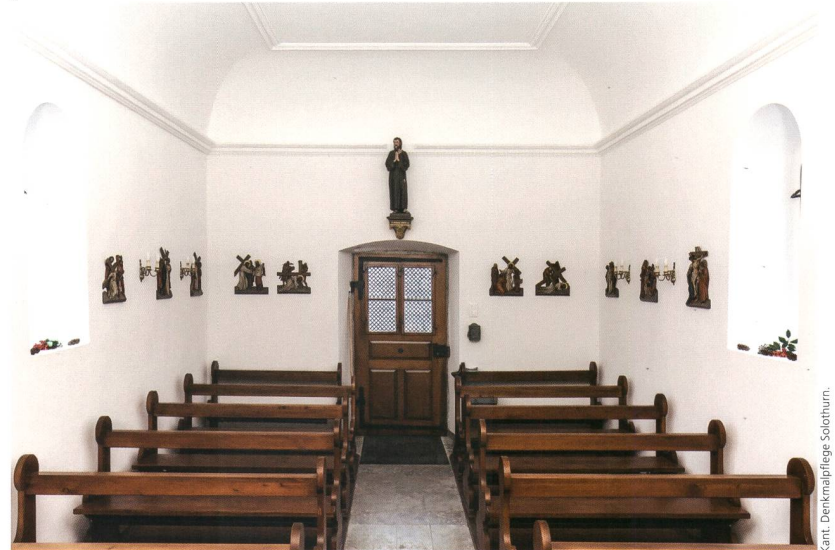
Abb. 4 und 5
Der gereinigte Innenraum nach
der Restaurierung. Fotos 2018.

Das Deckenbild ist eine Ölmalerei auf Leinengewebe, das man bei der Innenrestaurierung 1973 auf einen Holzträger aufspannte und wieder montierte. Es wies oberflächliche Verschmutzungen auf, und die Verklebung im Randbereich war teilweise lose. Auch hier reinigte die Restauratorin nun trocken und anschliessend feucht. Sie konsolidierte die Verklebung im Randbereich, besserte die Vergoldung aus und retuschierte wo nötig. Den Altar und die sakrale Ausstattung reinigte sie ebenfalls zuerst trocken und anschliessend feucht. Sie konsolidierte die Fassungen, verleimte abgebrochene Holzteile neu, kittete Fugen, retuschierte minimal und ergänzte teilweise die Vergoldung.
