Kulturgeschichte im Massstab 1:1 – ein restaurierter Wohnstock in Brunnenenthal/Messen

In Brunnenenthal in der Gemeinde Messen bilden am Hubelweg ein Hochstudhaus aus der ersten Hälfte des 18. Jahrhunderts und ein Wohnstock von 1870 ein kulturhistorisch sprechendes Ensemble. Der Eigentümer hat dreihundert Jahre spannende Haus- und Besitzergeschichte aufgearbeitet, der Denkmalpfleger berichtet über die behutsame Restaurierung des Wohnstocks.

Messen, Wohnstock Hubelweg 13 in Brunnenthal

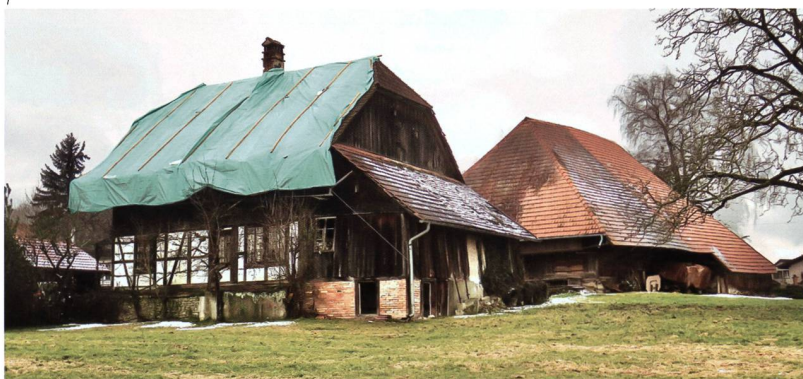
Abb. 1
Messen, Gemeindeteil
Brunnenenthal. Der Wohnstock
Hubelweg 13 nach der Dach-
sicherung mittels Blache im
März 2017. Rechts im Bild das
Hochstudhaus Hubelweg 14.

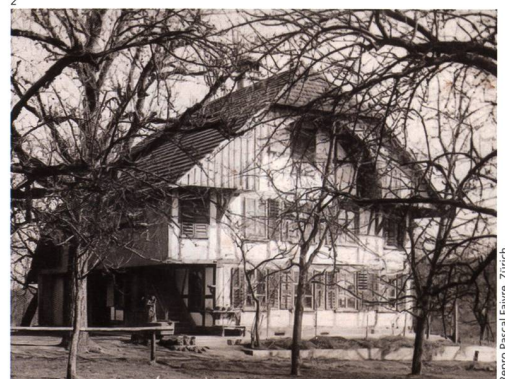
Abb. 2
Der Wohnstock mehrere
Jahre vor 1926.

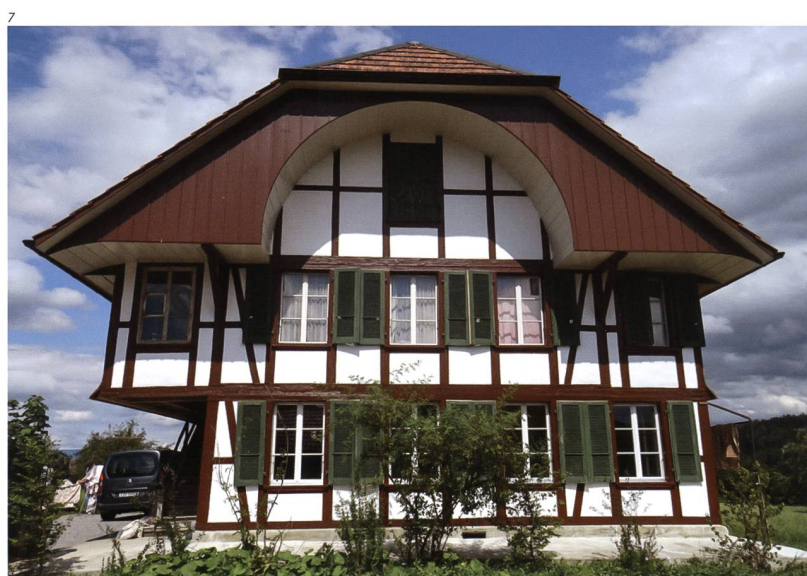
Abb. 7
Die Westfassade nach der Restaurierung im Juli 2020.

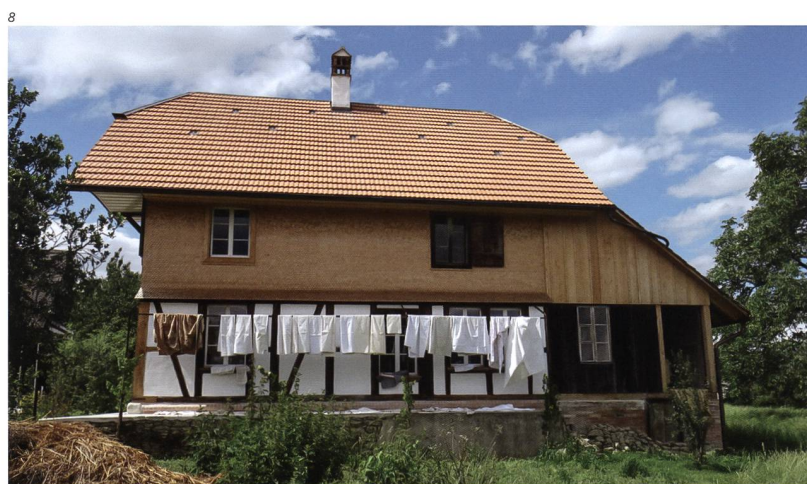
Abb. 8
Die Südfassade nach der Restaurierung im Juli 2020.

Wegen der starken Absenkung der südseitigen Laubenerweiterung war es nötig, die Südfassade vollständig abzubauen und auf einem tragfähigen gemauerten Fundament neu zu errichten. Der Riegel musste teilweise ersetzt werden, und die Riegfelder erhielten eine neue Ausmauerung mit Backsteinen und einen Verputz aus Sumpfkalk. Auch in der wetterexponierten Westfassade waren die Schwelle und einige Pfosten und Riegel zu ersetzen. Der Schindelschirm mit gerundeten Holzschindeln bei der nordseitigen Laube konnte repariert und neu gestrichen werden, während auf der Südseite ein Ersatz angezeigt war. Das Erdgeschoss erhielt gegen Süden und Westen neue Fenster. Das Dach mit der Ründe wurde konstruktiv instand gestellt und nordseitig mit den bestehenden einfachen Falzziegeln, südseitig mit neuen Doppelfalzziegeln der nahegelegenen

Ziegelei Rapperswil gedeckt. Der Kamin mit Bernerhut war akut einsturzgefährdet und wurde neu aufgebaut und verputzt. Das Holzwerk strich der Maler originalgetreu und in der Farbigkeit des frühen 20. Jahrhunderts mit Ölfarbe. Das Gebäudeinnere zeigt sich nach der Restaurierung sehr schön bewahrt und aufgefrischt in ursprünglicher schlichter Wohnatmosphäre.

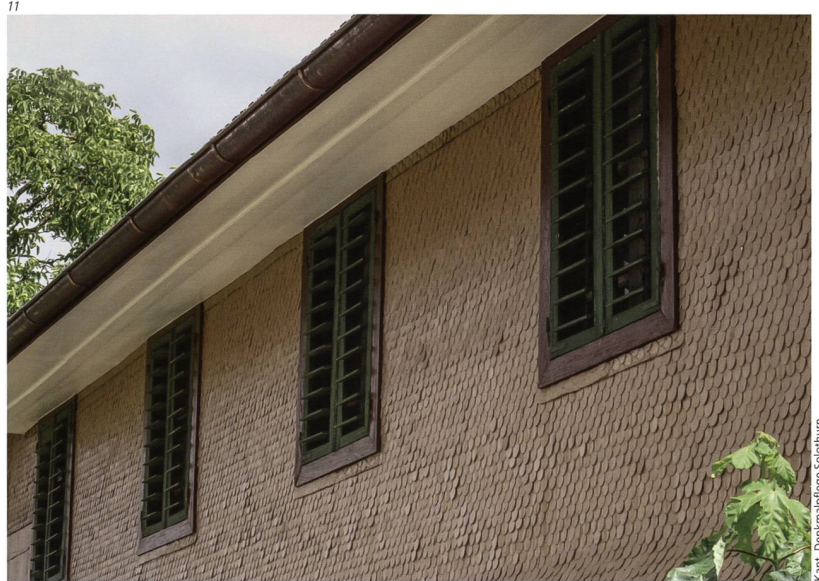
Abb. 11
Die Holzverschindelung der nordseitigen Laube in einer Detailaufnahme, Juli 2020.

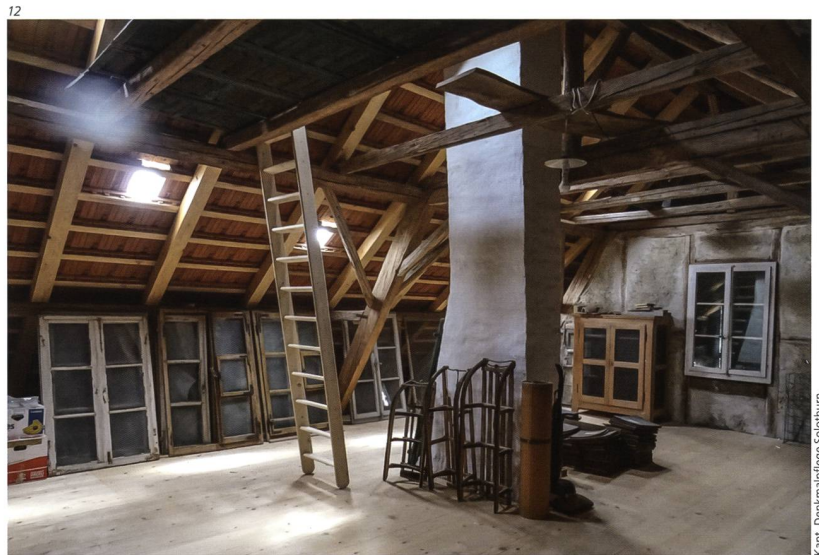
Abb. 12
Blick in den Dachstock. Foto nach der Restaurierung, Juli 2020.
