Die Ausgrabung der Burg Kindhausen am Hasenberg

Band (Jahr): **13 (1937)**

K. HEID und A. MATTER

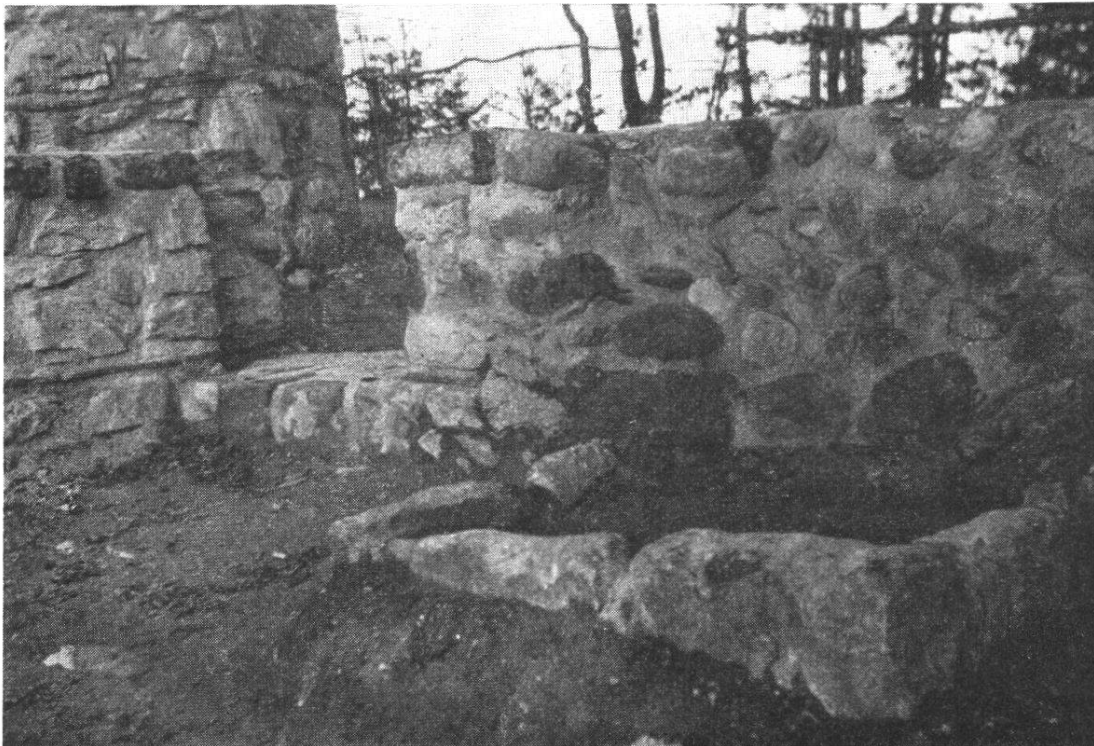
Nebengebäude mit Eingang und Herd

Das Nebengebäude ist durch einen Zwischenraum von etwa 1 m vom Bergfried getrennt und liegt etwas tiefer als dieser. Es hat annähernd quadratischen Grundriss bei ca. 6,20 m Seitenlängen und 60—70 cm Mauerstärke. Die Westfront ist zufolge eines Erdbebens abgestürzt, die übrigen drei Seiten sind jedoch erhalten. Die Mauern sind wie beim Turm kompakt,

ohne Füllwerk aufgeführt. Teilweise ist die Fischgrattechnik angewendet. In der nordöstlichen Ecke ist der Türeingang mit Schwelle und Türanschlag erhalten. Die Breite der Türschwelle, einer Kalksteinplatte, beträgt 65 cm. In der Mitte der östlichen Mauer befindet sich ein Herd, ein mit Steinen ummauertes Viereck von 1,20 m Breite und 1 m Tiefe, mit dem Ansatz eines Kamins in der Mauer. Auf dem Herd fand sich noch Asche mit Kohle. Auch im Nebengebäude konnte eine Brandschicht festgestellt werden, welche wiederum die Zerstörung der Burg durch Feuer dokumentiert. Diese Brandschicht aber ist relativ dünn, sodass wir annehmen müssen, dass das Gebäude nur wenig Holzwerk gehabt hat. Der ganze frei-

gelegte Raum enthielt einen Mörtelgussboden und hat wohl als Küche gedient. Darüber lagen in einem zweiten Stockwerk die Wohnräume für die Bewohner der Burg, da der Turm wahrscheinlich in der Hauptsache Wehrturm war.

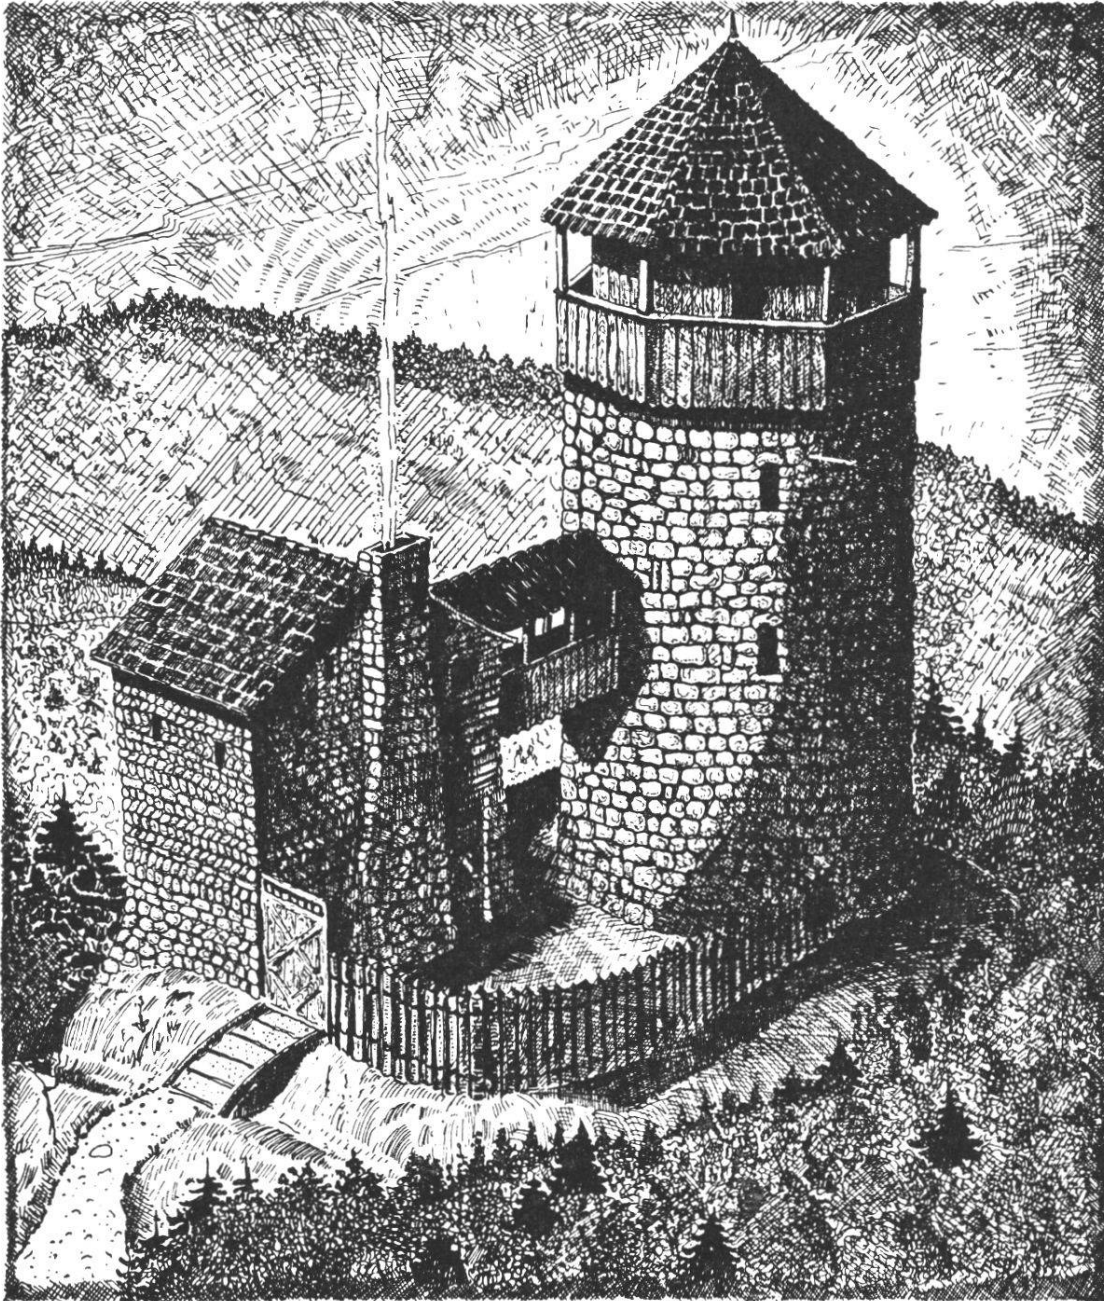
Burg Rindhusen . zerstört : 12. September 1353 .

Rekonstruktion
