**Artikel:** Die Renovation des Klosters Wettingen

Autor: Fuhrimann, Verena

# Die Renovation des Klosters Wettingen

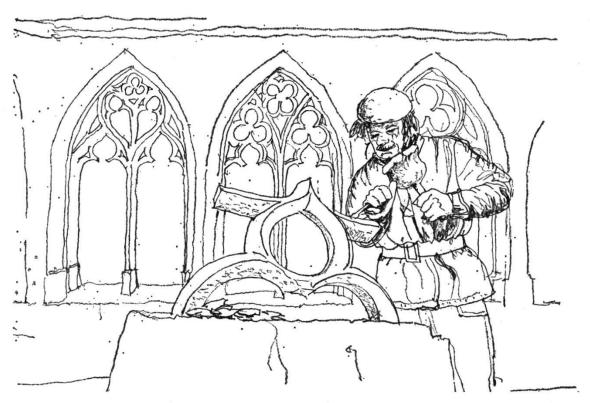
Steinmetz arbeitet an einem Masswerk im Kreuzgang Wettingen

Ein besonderes Problem stellte die Verglasung der Masswerke im Kreuzgang dar: Diese sollten nach alter Väter Sitte mit mundgeblasenen Butzen (oder Mondscheiben) von feinen Bleirauten zusammengehalten auf der Kreuzganghofseite verglast werden. Die Einteilung der Butzenscheiben darf die Vielfalt und Eigenständigkeit der geometrischen Masswerkformen nicht stören. Diese Altverglasungen sowie die Restauration der Kabinettscheiben wurden von Alfred Rajsek aus Boswil und Konrad Vetter aus Bern ausgeführt.

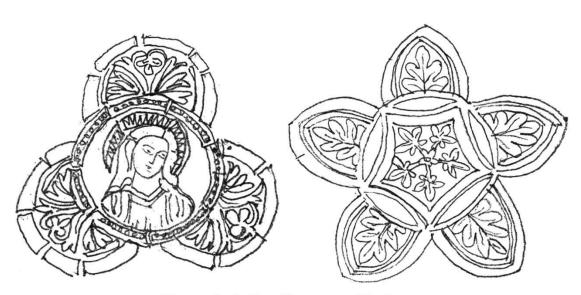
Masswerkscheiben Kreuzgang Wettingen
