Artikel: Ricerche archeologiche in Cantone Ticino nel 2014
Autor: Cardani Vergani, Rossana
DOI: <https://doi.org/10.5169/seals-658032>

Ricerche archeologiche in Cantone Ticino nel 2014

Rossana Cardani Vergani

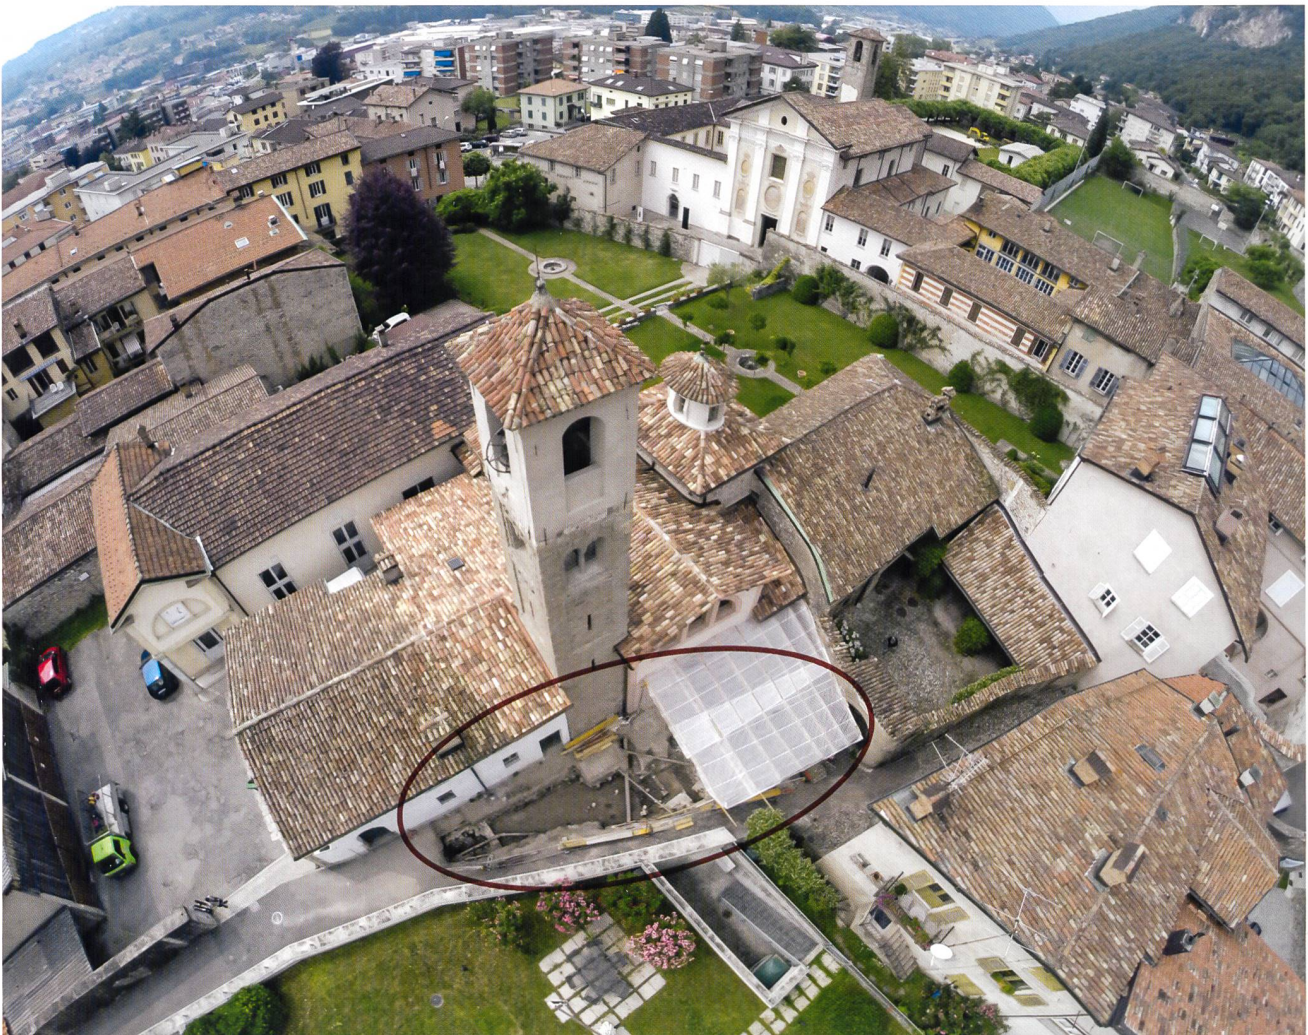
4 Mendrisio. Veduta generale dell'area indagata ripresa da un drone.
(foto K. Delcò)

Le indagini si sono svolte sull'arco di tre mesi, nei quali sono state riportate alla luce una struttura civile da riferire all'epoca romana, l'abside della chiesa romanica e l'area cimiteriale utilizzata verosimilmente fra il pieno Medioevo e il Cinquecento, secolo in cui venne edificata la chiesa attuale (fig. 4).

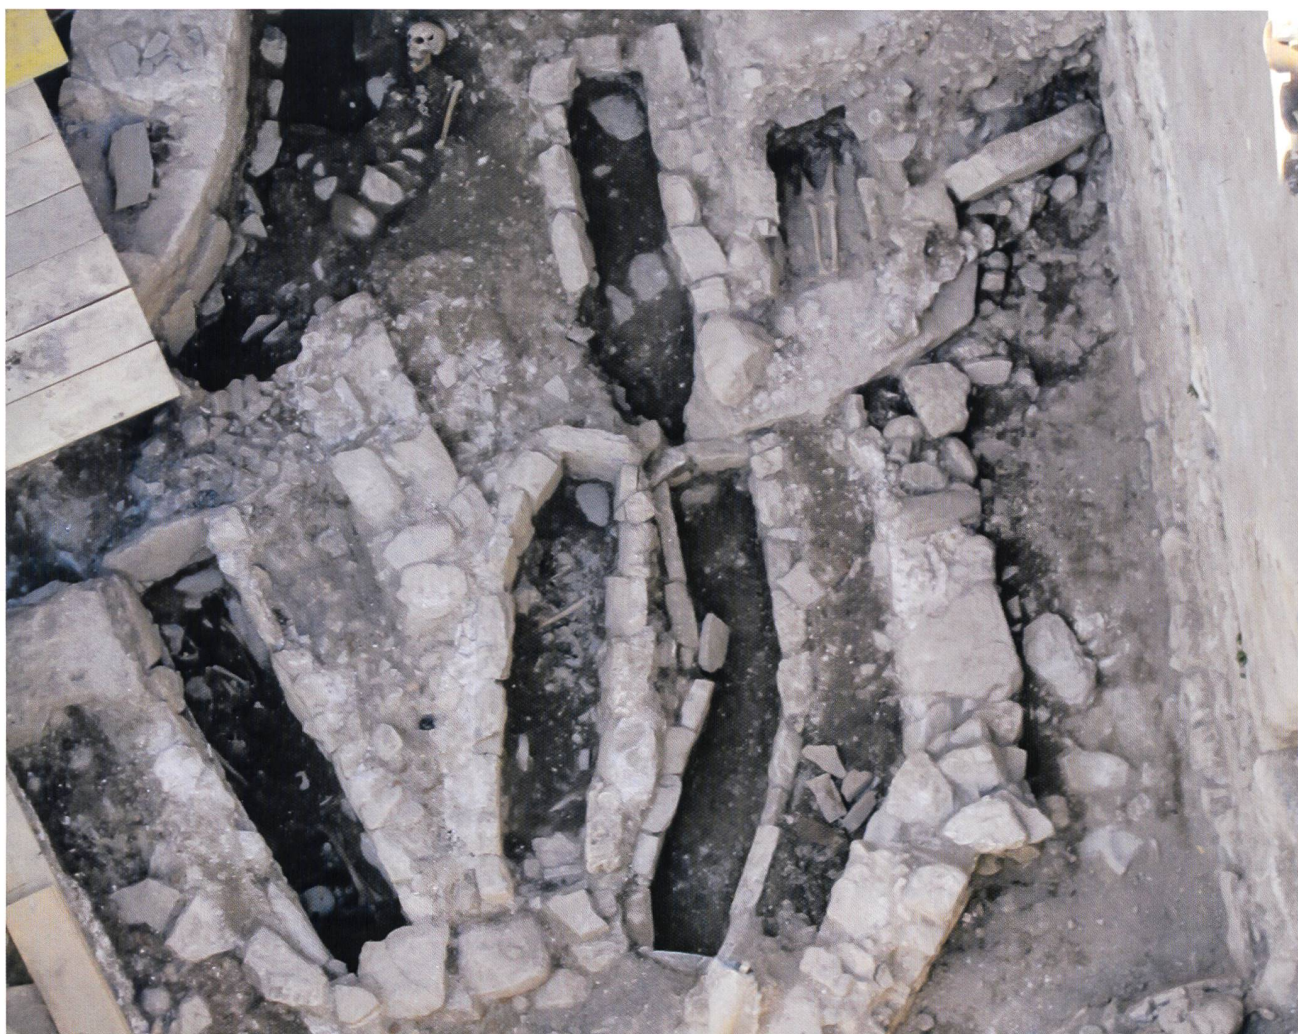
7 Mendrisio. Veduta della necropoli ripresa da un drone.
(foto ARAM, Castel San Pietro)

sta indagine, appartenenti a diverse tipologie, inquadabili in vari orizzonti cronologici e, nella maggior parte dei casi, riutilizzate nei secoli (fig. 7).

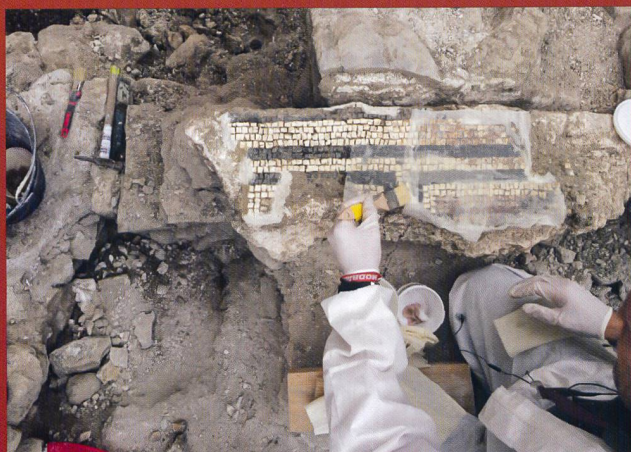
- 8 Mendrisio. Un momento della velinatura del mosaico romano. (foto Atelier di conservazione di beni culturali Alberti & Sironi, Maroggia)
- 9 Mendrisio. Iniezione di poliuretano espanso nel retro del mosaico romano. (foto Atelier di conservazione di beni culturali Alberti & Sironi, Maroggia)
- 10 Lodrino. Dettaglio del canale in pietra. (foto Archivio UBC)
- 11 Locarno-Solduno. Dettaglio di una tomba e del profilo dello scavo. (foto Archivio UBC)

Anche gli strati di sottofondo in cocchiopesto sono stati consolidati con una dispersione acquosa di silicato. Dopo questi interventi preliminari si è potuto procedere al vero e proprio lavoro di asportazione degli elementi. Come velinatura di protezione del mosaico sono stati applicati due passaggi di garza fine e due di tela di lino grossa; queste sono state fatte aderire alla superficie con un legante sintetico reversibile disciolto in alcol (fig. 8). In seguito si è proceduto all'esecuzione di cassette che inglobassero i mosaici per consentire di trasportare a massello gli elementi. In queste casse, leggermente più grandi dei pezzi da prelevare, è stato iniettato poliuretano espanso, indispensabile per fermare ed inglobare ogni singolo frammento ed evitare qualsiasi tipo di perdita (fig. 9). Il poliuretano sarà facilmente rimosso alla fine
