Ricerche archeologiche in Cantone Ticino nel 2014

Rossana Cardani Vergani

Arbedo-Castione – Località Galletto: tombe dell'età del Ferro e medievali

Mosaico romano. Intervento per la conservazione

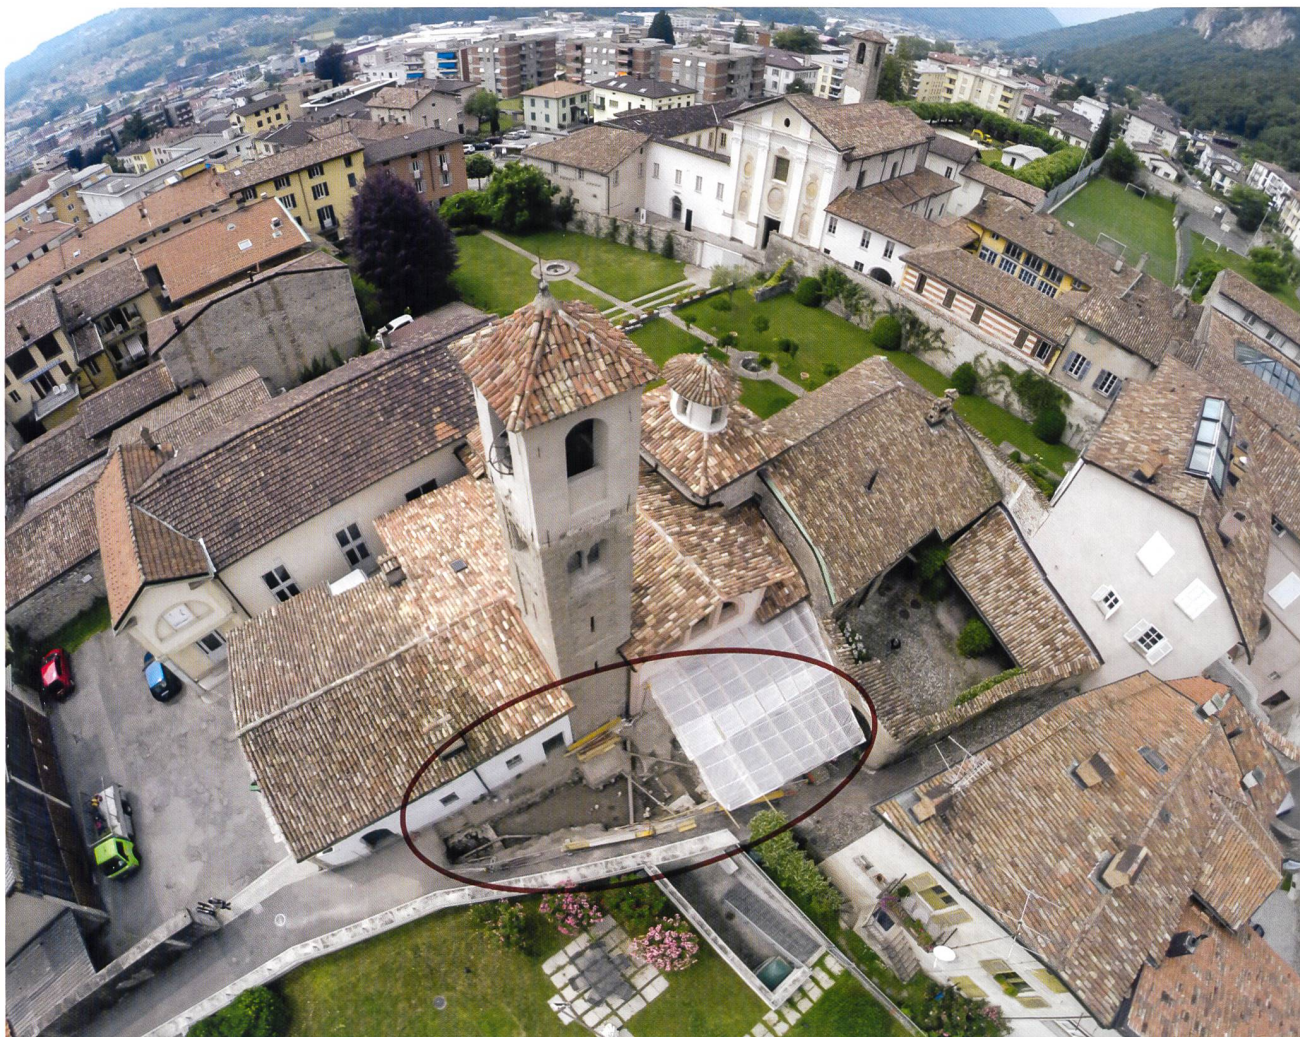
4 Mendrisio. Veduta generale dell'area indagata ripresa da un drone.
(foto K. Delcò)

Le indagini si sono svolte sull'arco di tre mesi, nei quali sono state riportate alla luce una struttura civile da riferire all'epoca romana, l'abside della chiesa romanica e l'area cimiteriale utilizzata verosimilmente fra il pieno Medioevo e il Cinquecento, secolo in cui venne edificata la chiesa attuale (fig. 4).

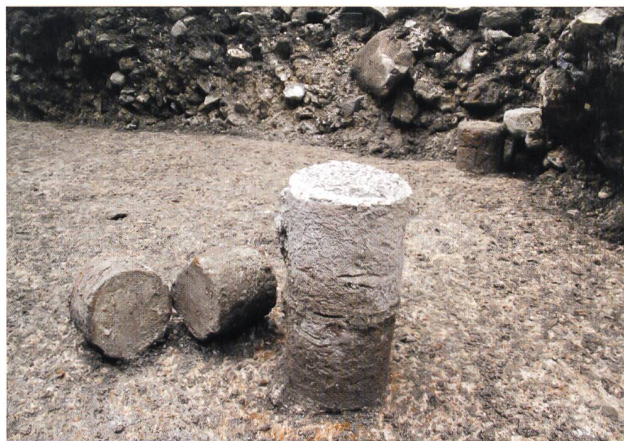
5 Mendrisio. Dettaglio delle *suspensurae*.
(foto Archivio UBC)

modo da creare un locale interrato con pavimento in cocciopesto, nel quale sono inserite delle *suspensurae* (fig. 5) e un probabile *praefurnium*, di cui sono stati parzialmente identificate due pareti in cotto. L'attestazione quindi di un sistema di riscaldamento, inserito in un locale almeno in parte affrescato, come lasciano supporre i numerosi frammenti di intonaco dipinto ritrovati nella maceria.

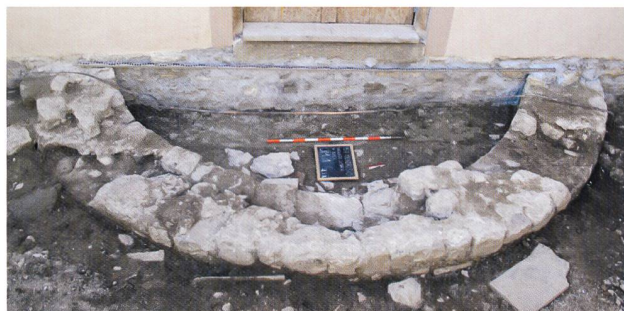
6 Mendrisio. Veduta dell'abside romanica.
(foto Archivio UBC)

Dopo una fase di abbandono e conseguente distruzione dell'impianto romano, l'area dell'attuale sagrato assurge a luogo di sepoltura da mettere in relazione con un edificio di culto cristiano, di cui conosciamo l'impianto absidale riferibile all'epoca romanica (fig. 6). Oltre quaranta le sepolture esplorate durante que-

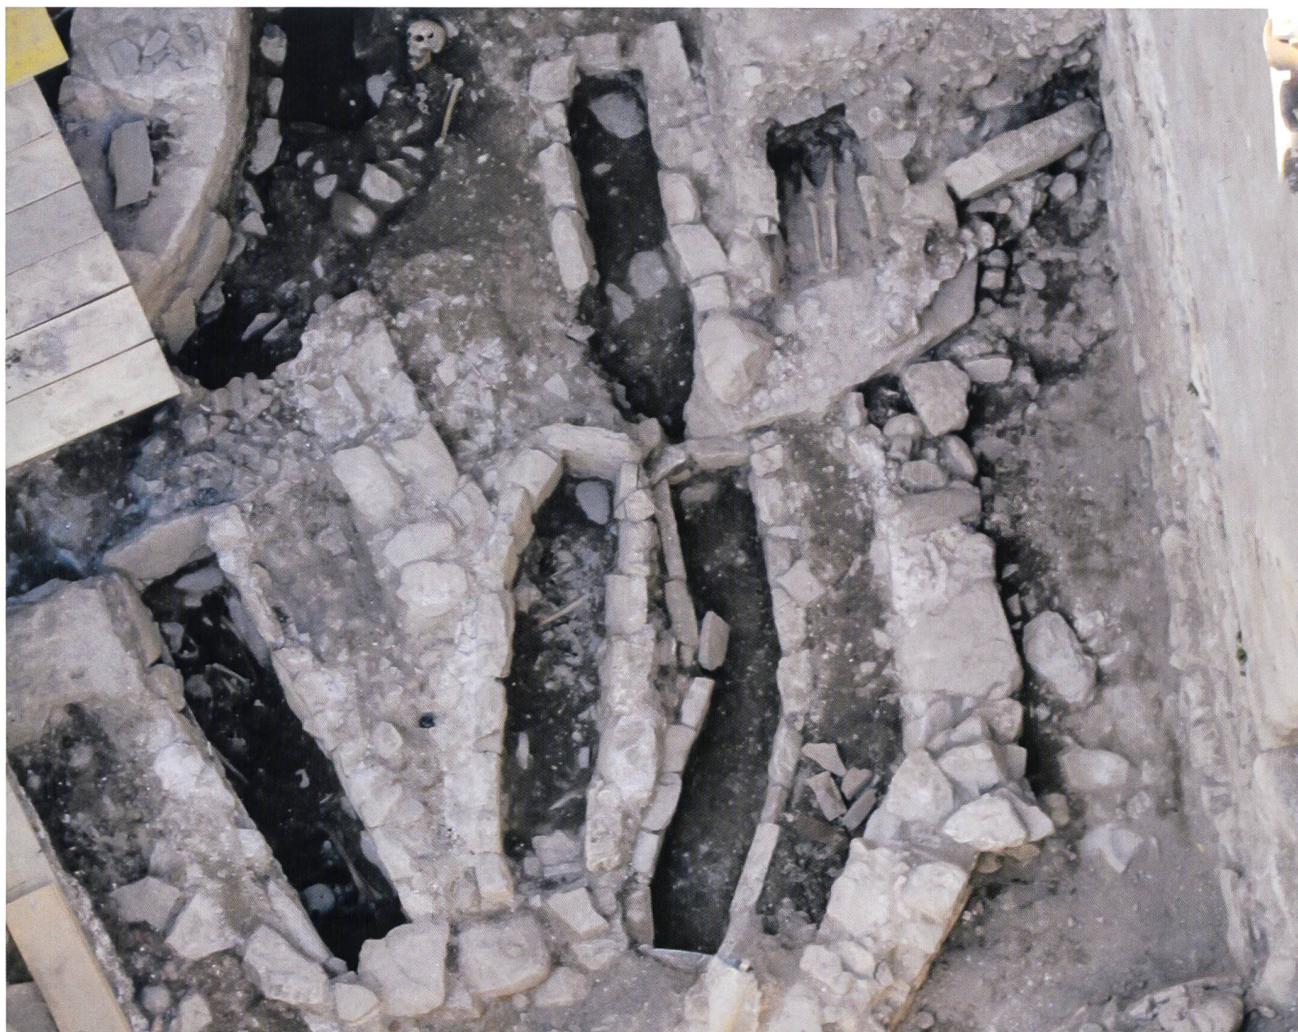
7 Mendrisio. Veduta della necropoli ripresa da un drone.
(foto ARAM, Castel San Pietro)

sta indagine, appartenenti a diverse tipologie, inquadrabili in vari orizzonti cronologici e, nella maggior parte dei casi, riutilizzate nei secoli (fig. 7).

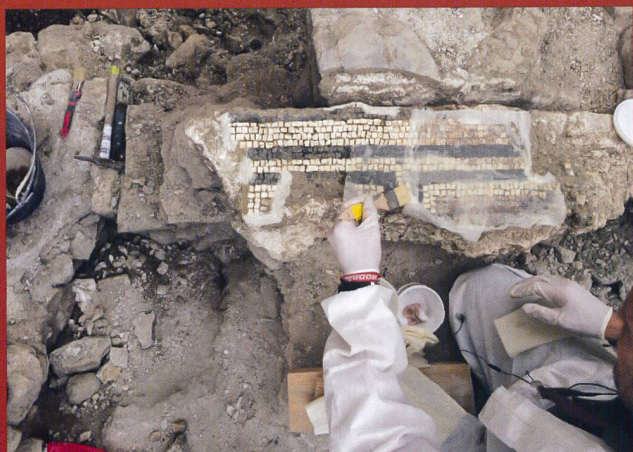
- 8 Mendrisio. Un momento della velinatura del mosaico romano. (foto Atelier di conservazione di beni culturali Alberti & Sironi, Maroggia)
- 9 Mendrisio. Iniezione di poliuretano espanso nel retro del mosaico romano. (foto Atelier di conservazione di beni culturali Alberti & Sironi, Maroggia)
- 10 Lodrino. Dettaglio del canale in pietra. (foto Archivio UBC)
- 11 Locarno-Solduno. Dettaglio di una tomba e del profilo dello scavo. (foto Archivio UBC)

Anche gli strati di sottofondo in cocchiopesto sono stati consolidati con una dispersione acquosa di silicato. Dopo questi interventi preliminari si è potuto procedere al vero e proprio lavoro di asportazione degli elementi. Come velinatura di protezione del mosaico sono stati applicati due passaggi di garza fine e due di tela di lino grossa; queste sono state fatte aderire alla superficie con un legante sintetico reversibile disciolto in alcol (fig. 8). In seguito si è proceduto all'esecuzione di cassette che inglobassero i mosaici per consentire di trasportare a massello gli elementi. In queste casse, leggermente più grandi dei pezzi da prelevare, è stato iniettato poliuretano espanso, indispensabile per fermare ed inglobare ogni singolo frammento ed evitare qualsiasi tipo di perdita (fig. 9). Il poliuretano sarà facilmente rimosso alla fine
