# Il castello di Rouelbeau (Meinier, GE)

Zeitschrift: **Bollettino dell'Associazione archeologica ticinese**

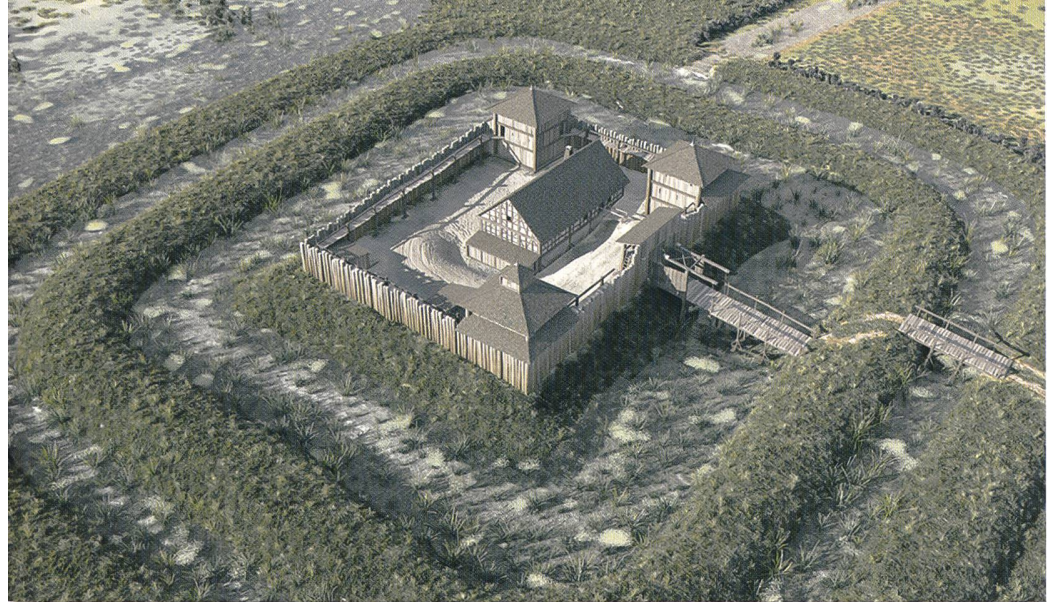
- 2 Ricostruzione della fortezza lignea verso il 1340. (modello in 3D, 2016, On-Situ)
- 3 Panoramica generale delle vestigia della *domus plana* con il vespaio. (foto M. Joguín Regelin SA - Genève)
- 4 Scavo dei buchi di palo della palizzata della fortezza lignea da parte di D. Peter e M. Piçarra. (foto M. Joguín Regelin SA - Genève)

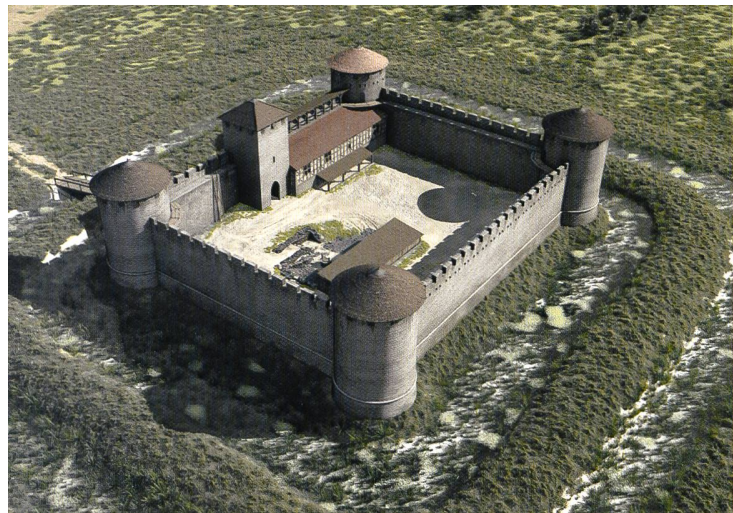
- 5 Corno da richiamo scoperto sul fianco del primo fossato est. (restituzione grafica e foto M. Berti SA - Genève)
- 6 Ricostruzione del castello in pietra nel 1360. (modello in 3D, 2016, On-Situ)
- 7 Modellino in bronzo e, sullo sfondo, rovine del castello di Rouelbeau. (foto M. Joguín Regelin SA - Genève)

Il castello in pietra formava un rettangolo di 49 x 39 m dotato a ogni angolo di torri circolari sporgenti il cui diametro raggiungeva i 9 metri. I muri, spessi 2,30 m, erano formati da paramenti in molassa su di un nucleo composto da grossi ciottoli naturali legati con malta. Il piano di questa nuova roccaforte riprendeva quello della fortificazione in legno, fatte salve le dimensioni leggermente più grandi. L'adozione di una figura semplice, meglio conosciuta come "quadrato savoiaro" facilitava la difesa dei muri di cortina mediante tiri incrociati dalle torri d'angolo. Le distanze tra queste ultime erano dettate dalla portata degli archi e delle balestre che permettevano di respingere gli assalitori. L'entrata del castello era protetta da una torre-porta quadrata addossata alla parte interna della cinta. Non risulta che i fossati siano stati nuovamente scavati nel corso di questo importante cantiere; si nota quindi una profondità minore ai piedi della nuova muraglia rispetto a quella osservata in corrispondenza delle palizzate della fortificazione lignea. Sembra che con il passaggio da un'architettura in legno a una in muratura l'importanza dei fossati in seno al sistema difensivo si sia ridotta.

est, erano dotati di una copertura in scandole. È in un secondo momento che il tetto del corpo principale venne realizzato in tegole, mentre quello della torre lo sarà successivamente (fig. 6).
