Zeitschrift: **Baselbieter Heimatblätter**

# Der Bergrutsch von Thürnen im Jahre 1758

Von *Paul Suter*

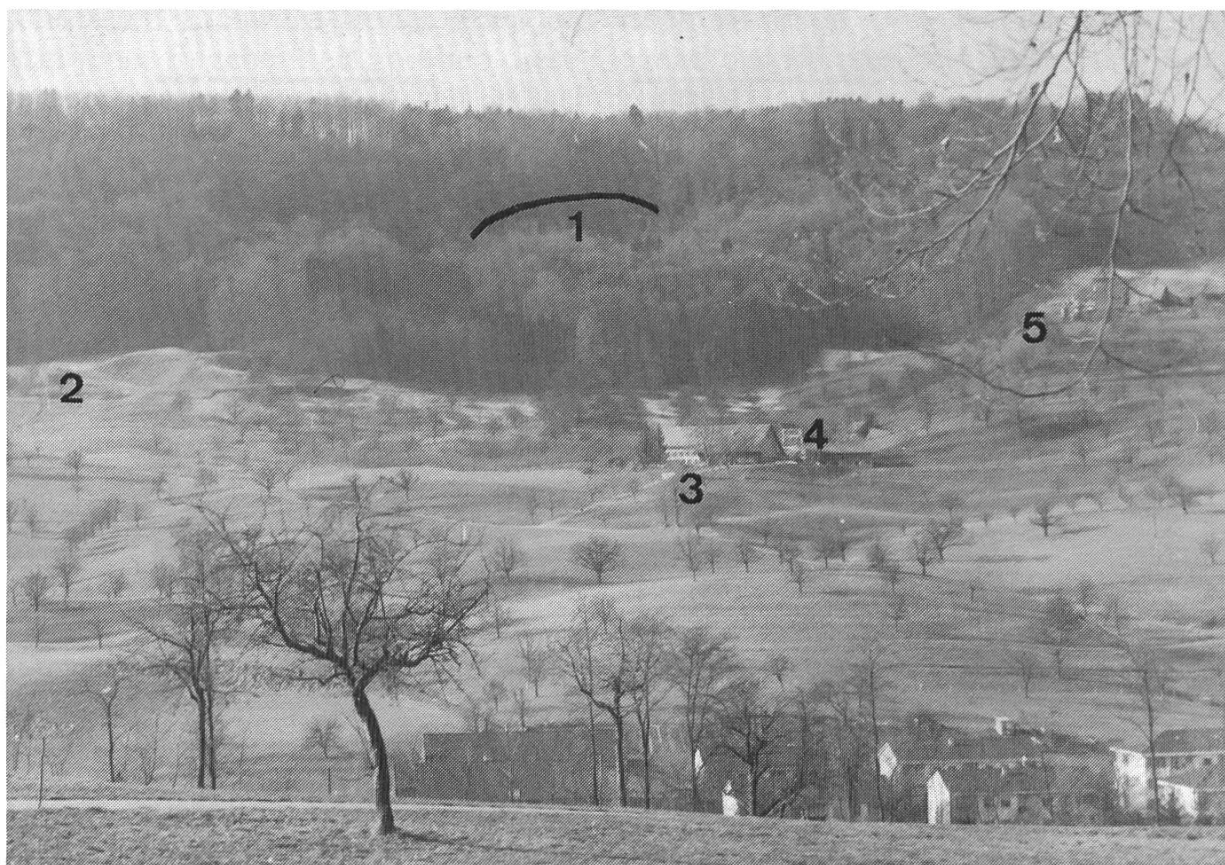
Das ehemalige Gebiet des Bergrutsches von 1758 ist im bewegten Relief des linken Talhanges noch gut sichtbar. Zwar ist die Ausbruchsnische in der Rogensteinkante des Obbergs schon längst überwachsen, doch zeigt die Ausbuchtung des Waldes bei «Grütsch» den Verlauf der Rutschmasse noch deutlich an. Erstaunlich ist, dass im Rutschgebiet einige Einzelhöfe erbaut worden sind: auf der Terrasse, wo sich 1758 vorübergehend ein Weiher gebildet hatte: Erlenhof (um 1817, erneuert 1859) und Erlimatt (20. Jahrhundert), am Rand des Rutschgebietes: Blitten (1801), Heubaum (19. Jahrhundert) und Brand (1853). Aufforstungen, Fassung der Quellen für die Einzelhöfe sowie die vorgenommene Ableitung der Abwässer wirkten sich zweifellos beruhigend auf die frühere Gleitmasse aus, so dass Nachrutschungen in den letzten Jahrzehnten unterblieben sind.

Abb. 5. Der heutige Zustand des Rutschgebietes. Photo von Dr. Peter Suter am 6. Februar 1989. 1 Überwachsene Ausbruchnische des Hauptrogensteins, 2 Einzelhof Brand, 3 Erlenhof, 4 Einzelhof Erlimatt, 5 Einzelhof Blitten.
