Jahresbericht der Kantonalen Denkmalpflege Baselland für das Jahr 2000 ; Tätigkeitsbericht der Kantonalen Denkmal- und Heimatschutzkommission Baselland

Jahresbericht der Kantonalen Denkmalpflege Baselland für das Jahr 2000

4. Die Renovierung der reformierten Kirche in Allschwil

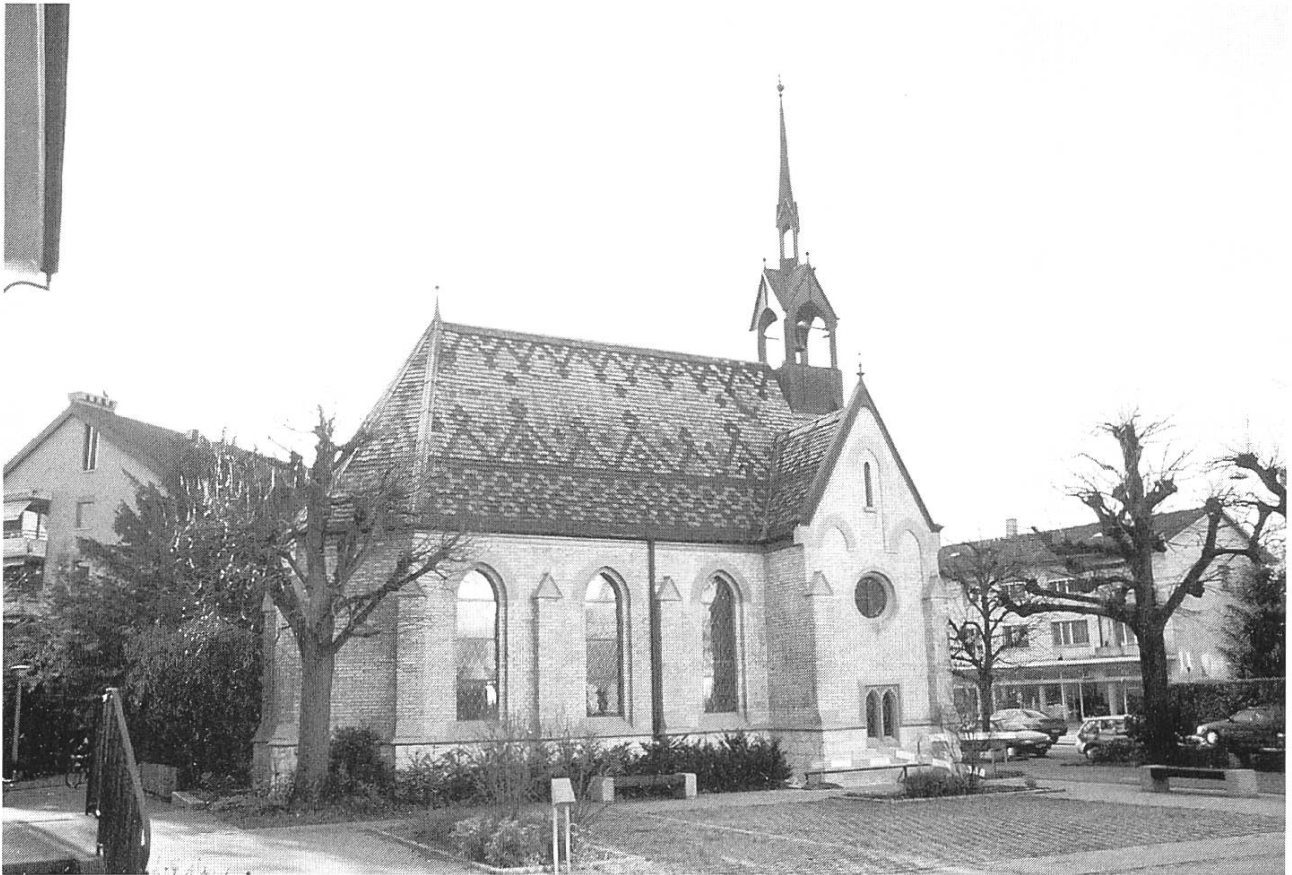
Abb. 4: Ref. Kirche Allschwil: Nordseite.

Schon seit der Bauzeit zeigt die Dachdeckung ein durch verschiedenfarbige Ziegel erzeugtes Ornament. (Abb. 4)

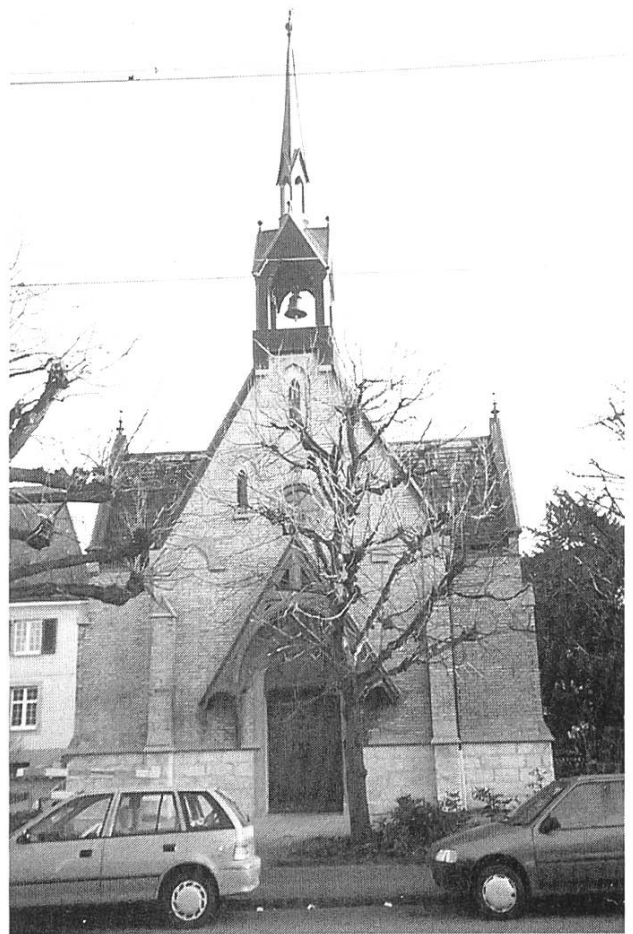
Am Holzwerk der Eingangsfront mussten einige Teile ersetzt werden, wie nach der Reinigung festgestellt werden musste. Da diese Teile einen Anstrich erforderten, wurde gleich das ganze Holzwerk aufgefrischt, wobei man den Originalfarbton, der jenem im Innern entspricht, verwendete. (Abb. 6)

Abb. 6: Ref. Kirche Allschwil: Eingangsseite mit Holzwerk.
