# Die Innenrestaurierung der Mariasteiner Klosterkirche

Autor(en): **Schenker, Lukas**

## Die Innenrestaurierung der Mariasteiner Klosterkirche

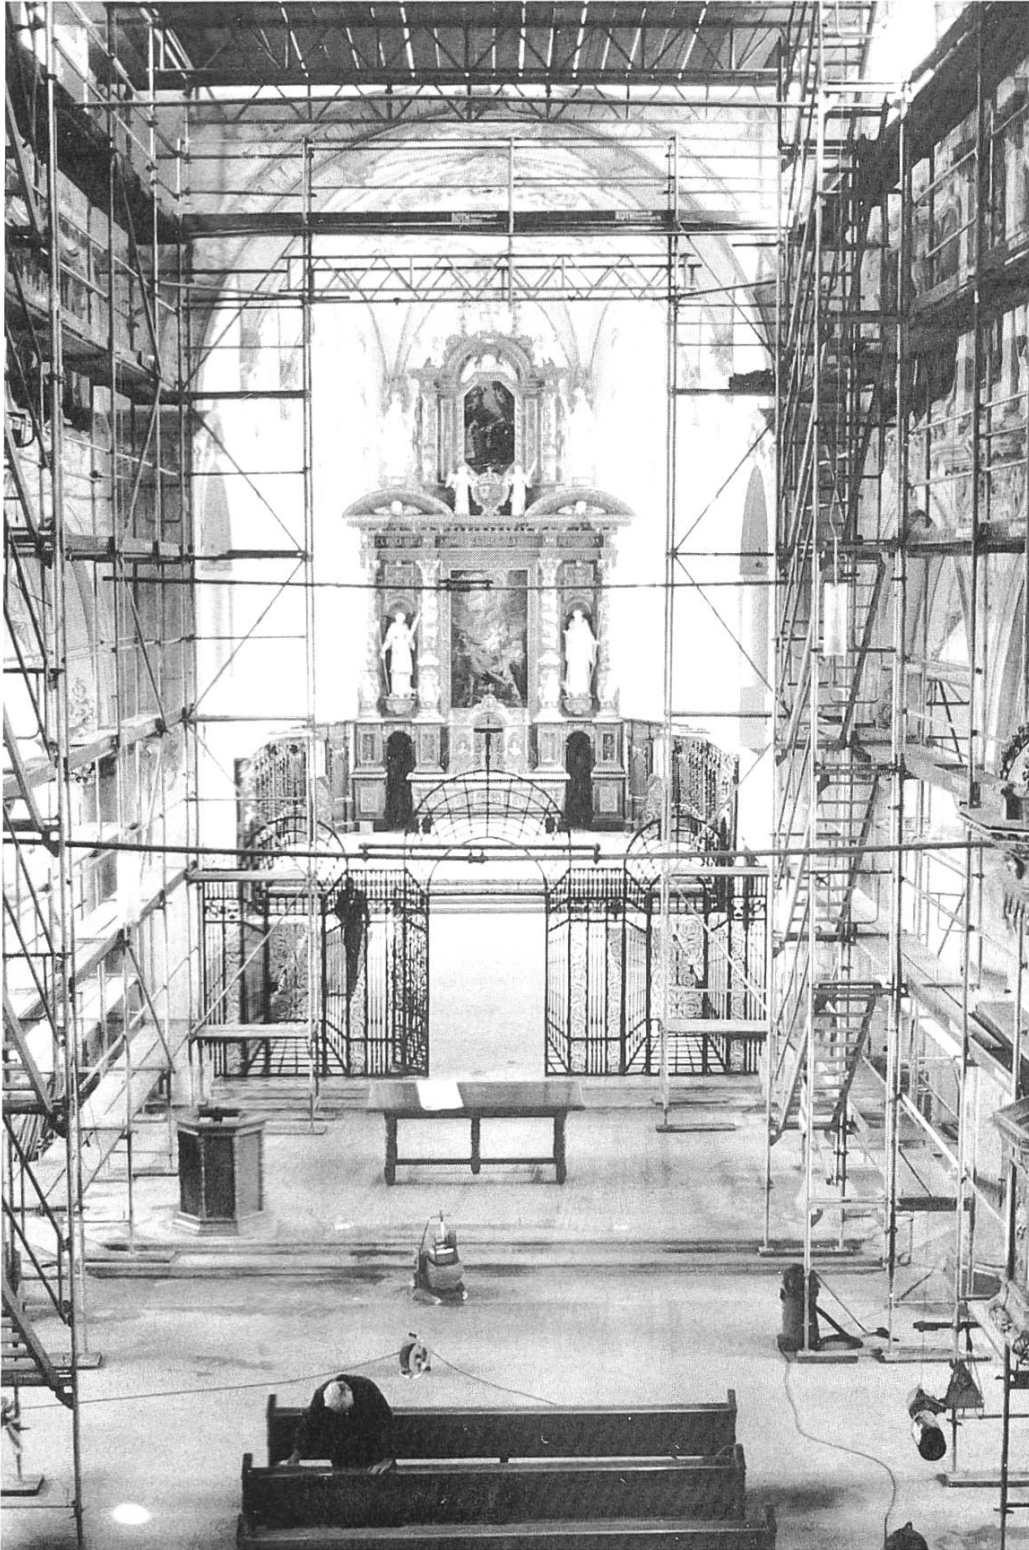
Blick in den Chor während der Restaurierungsarbeiten im Kirchenschiff, als der Hochaltar (1680 von König Ludwig XIV. von Frankreich gestiftet), bereits restauriert, wieder aufgestellt war. (Foto: P. Peter von Sury)

Begonnen wurde mit der Abtrennung des Chores, um das Schiff für die Sonntagsgottesdienste frei zu halten. Chorstallen und Hochaltar wurden für die Restaurierung abgebaut. Der Hochaltar sollte wieder in die ursprünglichen Proportionen zurückgebracht werden, nachdem er infolge Einbaues eines neuen Tabernakels 1913 erhöht worden war. Ein grösserer

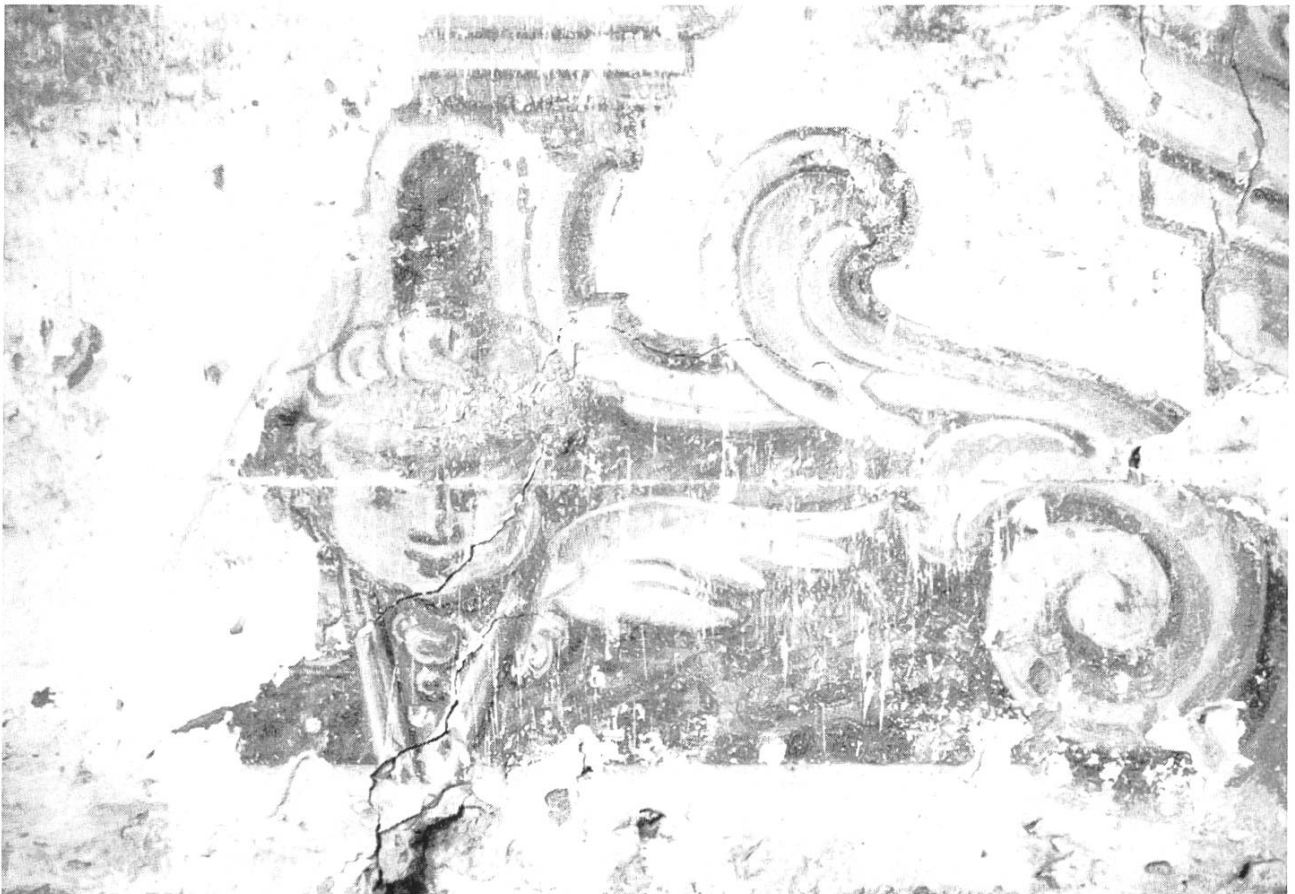
Hinter dem Chorgetäfer fanden sich Reste von den Grisailen, womit die Kirche Ende des 17. Jahrhunderts ausgemalt worden war. Hier eine Stelle über dem Durchgang zur St. Josefskapelle. (Foto: P. Peter von Sury)

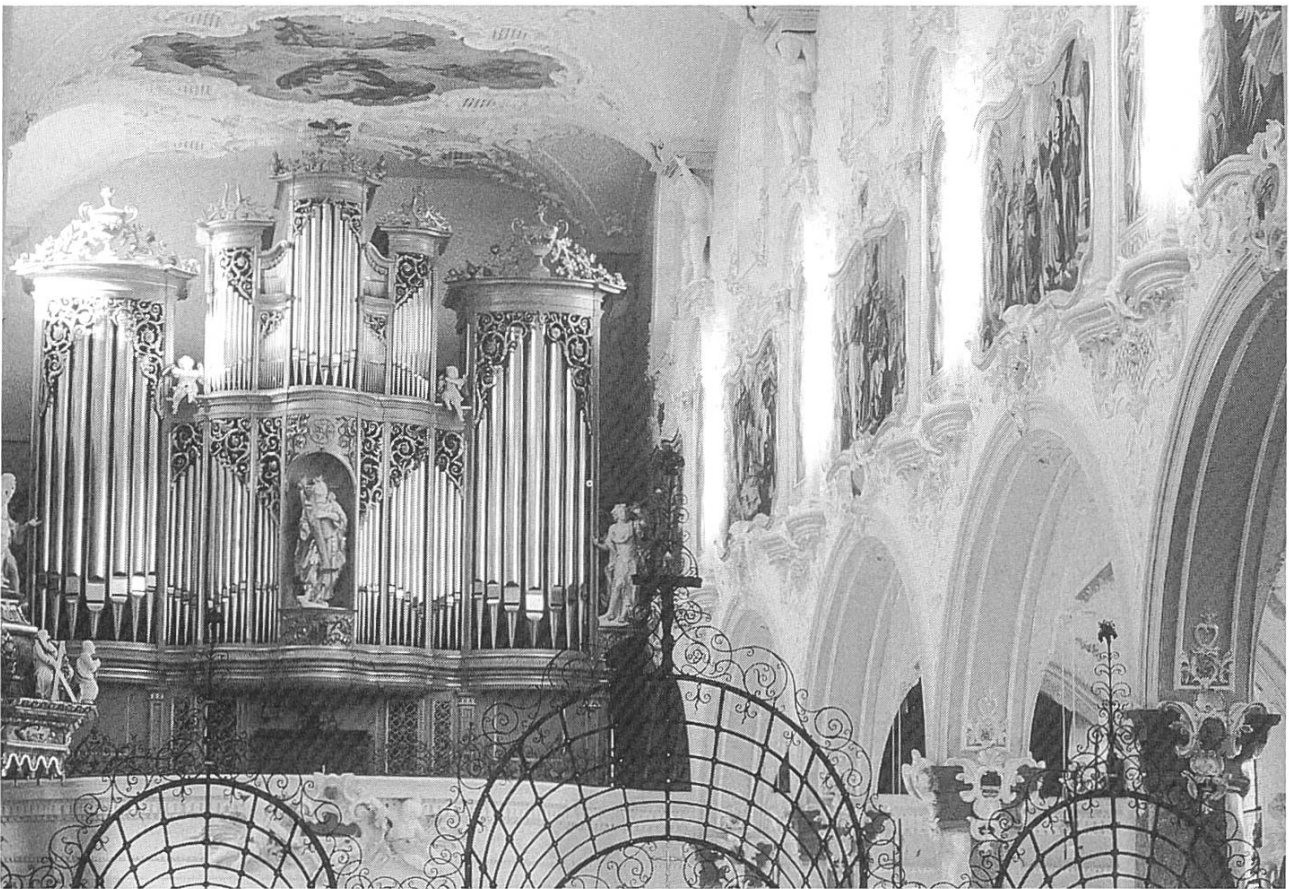
Blick auf die Orgel (Orgelprospekt um 1840, Orgelwerk von 1987 von der Firma Metzler, Dietikon, dreimanualig mit 39 klingenden Registern). (Foto: P. Notker Strässle)

Gold gefasst. Um ihnen aber doch noch einen «Farbtupfer» zu geben, erhielten sie lachsfarbene Vorhänge. Die das Hochschiff tragenden stuckierten Säulen mussten gereinigt und geflickt werden. Nach der Revision der grossen Orgel erhielt der Orgelprospekt eine Fassung in Grau mit einigen Goldverzierungen. Das schmiedeiserne Chorgitter wurde von Schmutz gereinigt und mit leichter Verzierung in Gold versehen.

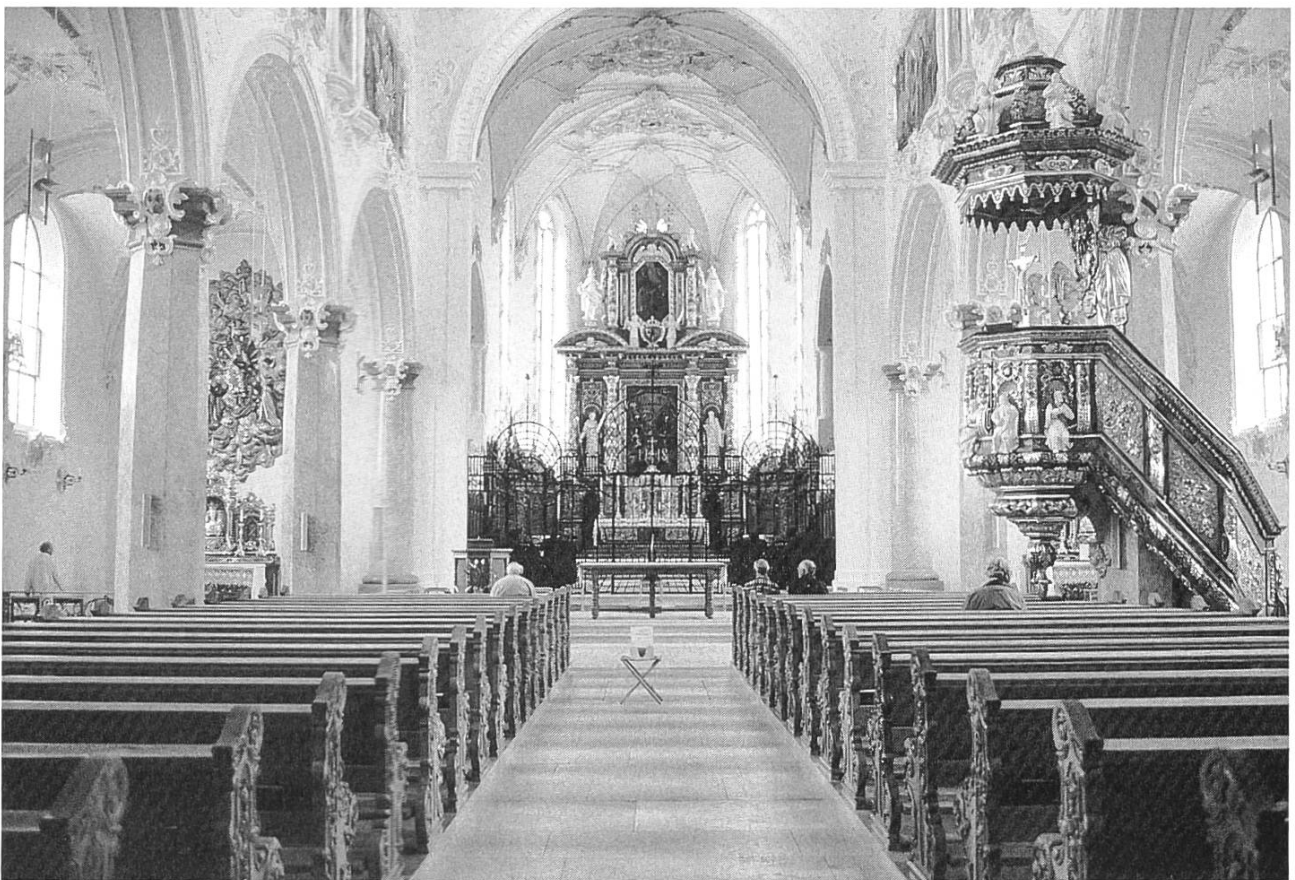
Die Mariasteiner Klosterkirche, wie sie sich jetzt nach der Restaurierung im Neubarock um 1900 wieder zeigt. (Foto: P. Notker Strässle)
