BULLETIN DU CIMENT

JUIN 1965 33^E ANNÉE NUMÉRO 18

Cloisons en béton dans locaux d'exposition pour aménagement intérieur

Descriptif de l'exécution, reportage photographique.

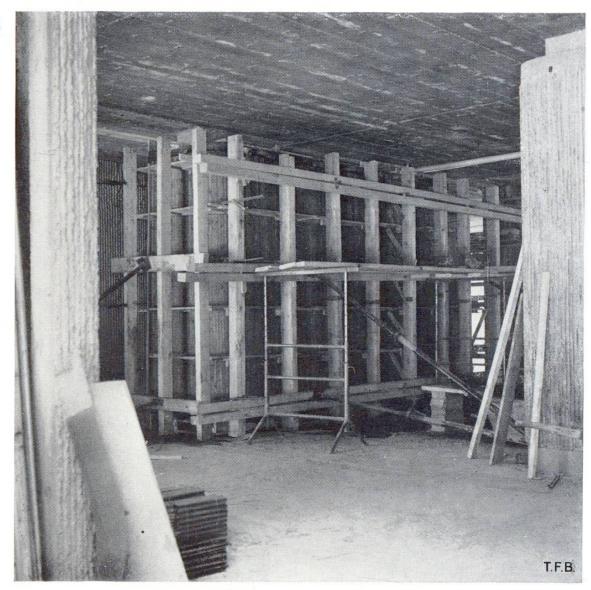
3 Vue d'un coffrage érigé. On reconnaît les membrures portant le lattage

Des membrures en Novopan de 2 cm sont fixées sur un chassis en carrelets. On cloue des lattes côniques sur ce support, et les parties de coffrage, une fois érigées, sont assemblées avec des serrejoints, étrésillons et quelques pointelles; le socle et la couronne revêtus d'une bande de Payatex.

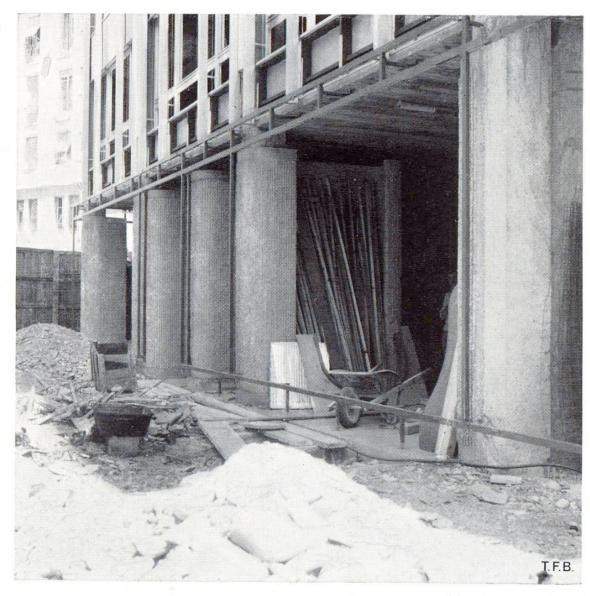
4 Une façade en état de gros-œuvre
