BULLETIN DU CIMENT

JUIN 1970

Le théâtre municipal de St-Gall

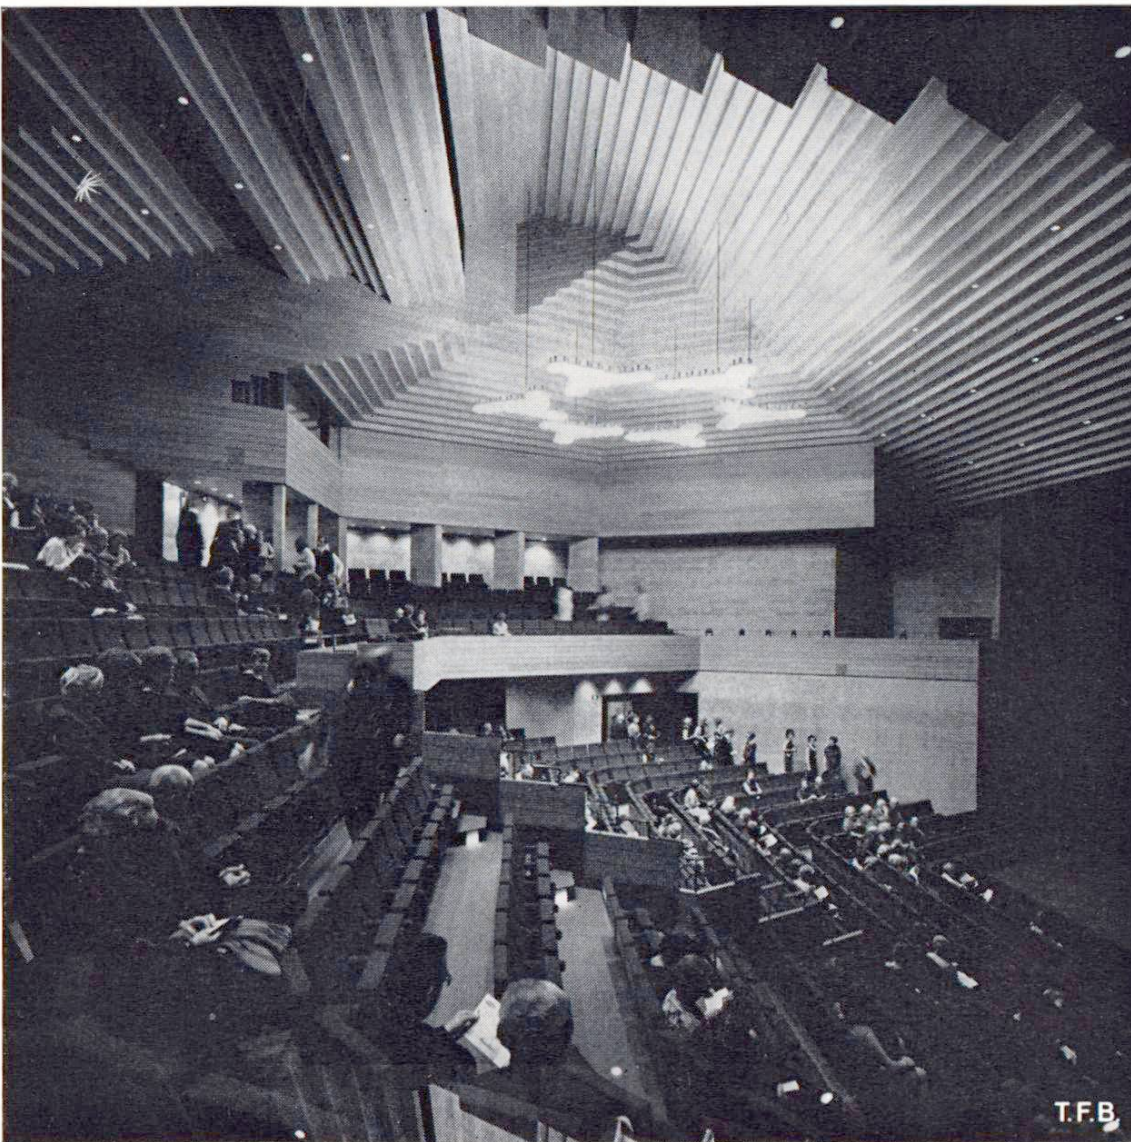
4 La salle de spectacle, à droite la scène

Intérieur: A l'intérieur, on se trouve plus près des surfaces de béton qui doivent donc avoir une structure plus fine. Les différents tons de gris sont moins tranchés et disposés en petits panneaux. Les dessins horizontaux des coffrages subsistent mais sont atténués. La dominante horizontale des lignes est donnée principalement par les gradins et le revêtement en bois, elle n'est que soulignée par le béton qui s'est fait plus discret et d'un aspect plus léger et moins dur.

Alors qu'à l'extérieur, comme l'a voulu l'architecte, le béton donne une impression de masse, à l'intérieur, s'adaptant également à l'architecture, il devient léger et aérien. Ceci est particulièrement sensible dans les plafonds à grande portée ou en encorbellement dont les appuis restent dissimulés. Ainsi, cette construction est un modèle d'application judicieuse du béton apparent, mais aussi d'utilisation intelligente des nombreuses possibilités du béton dans la mise en évidence et le jeu des différentes formes.

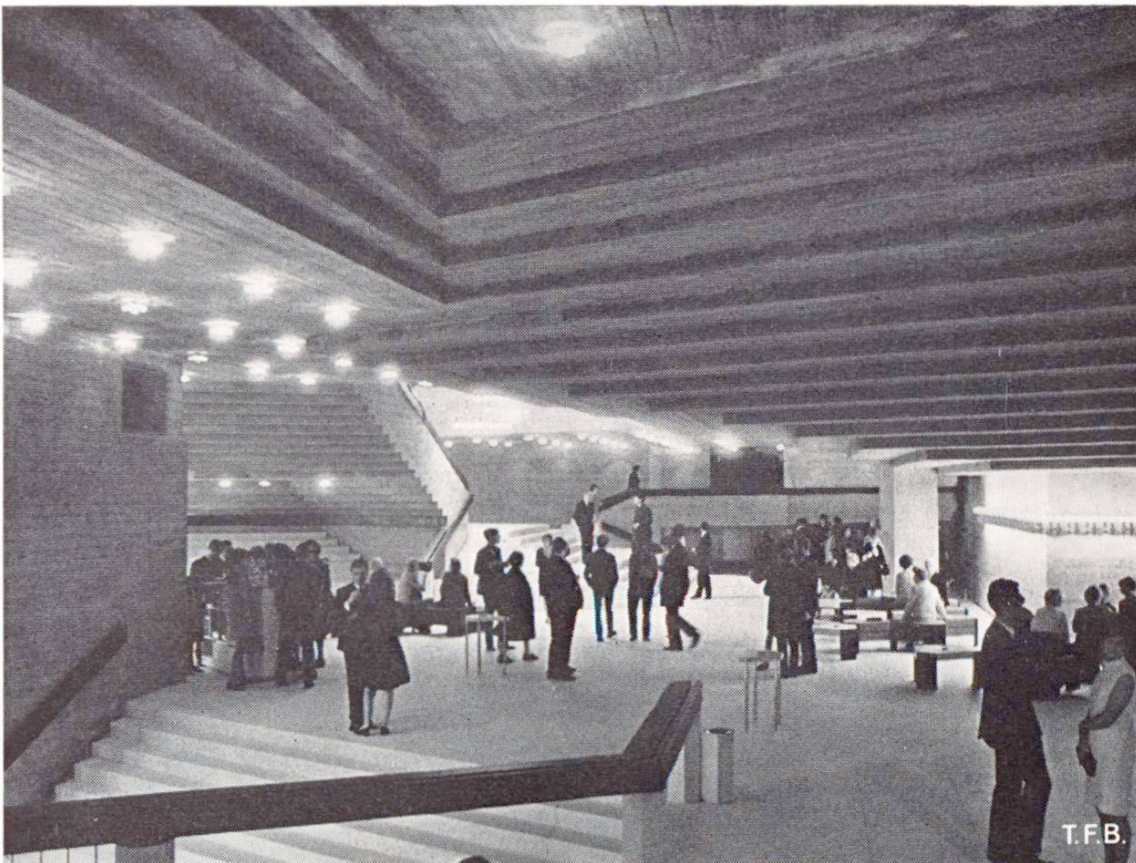
6 Le foyer avec, à l'arrière, l'escalier d'accès à la salle

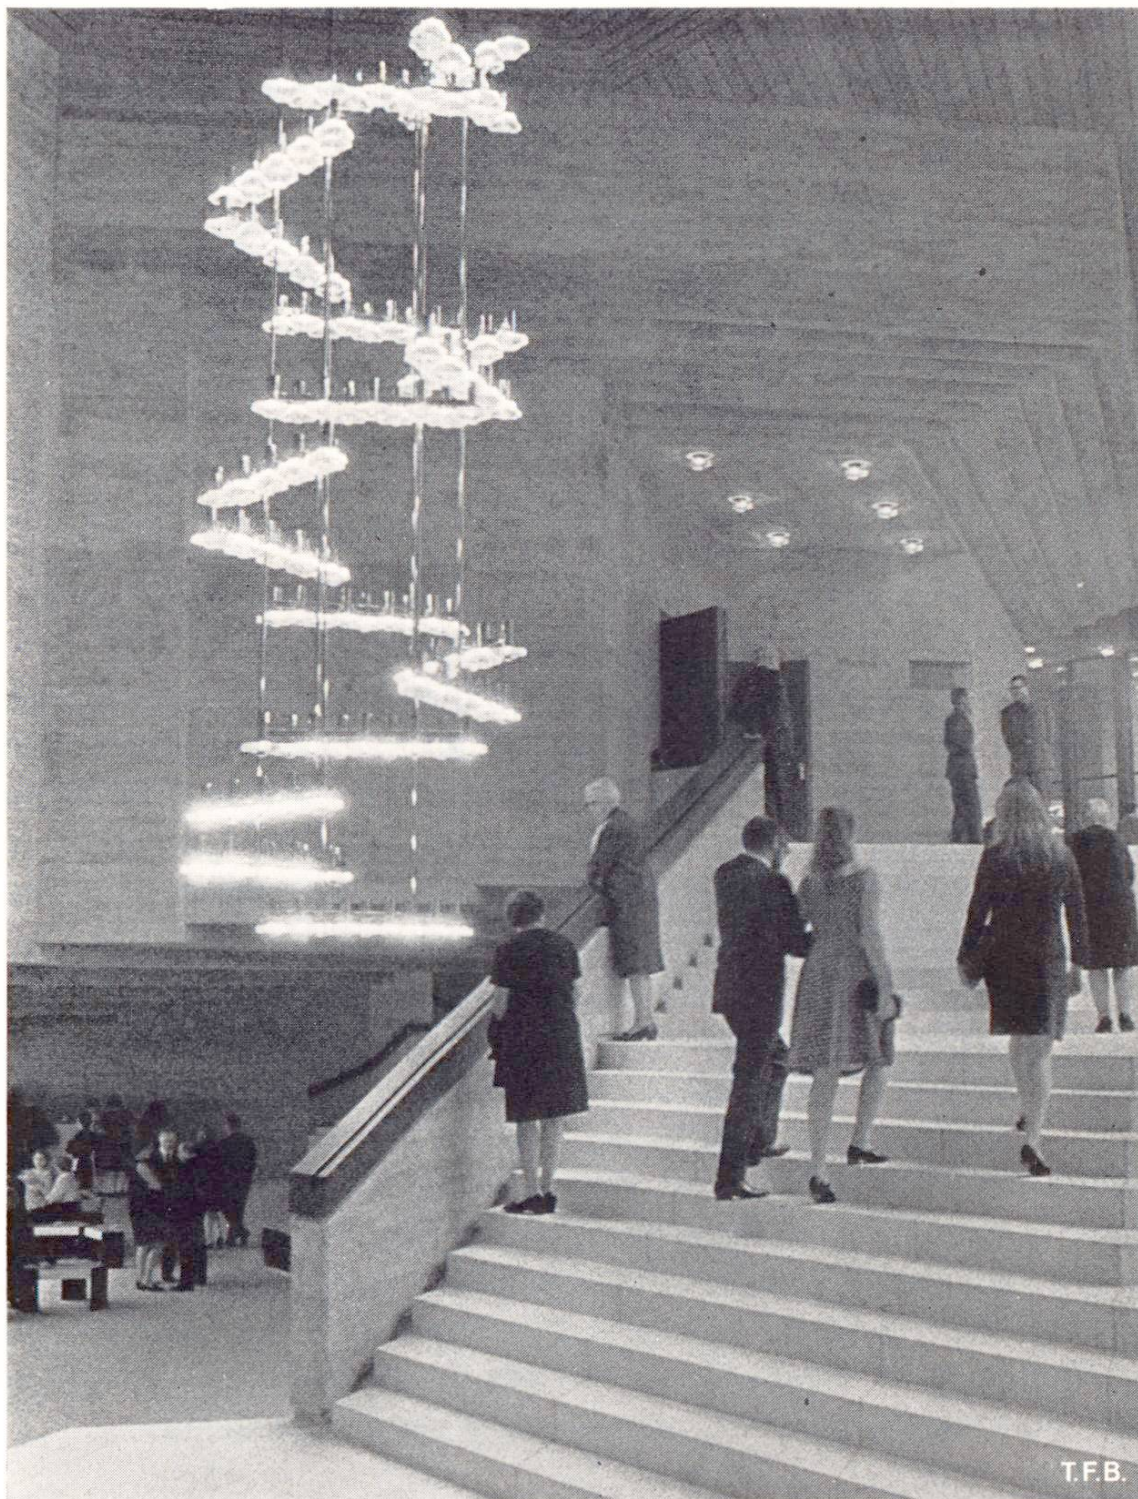
10 Escalier d'accès à la salle
