Béton apparent étanche

Enumération d'informations tirées de l'expérience et directives

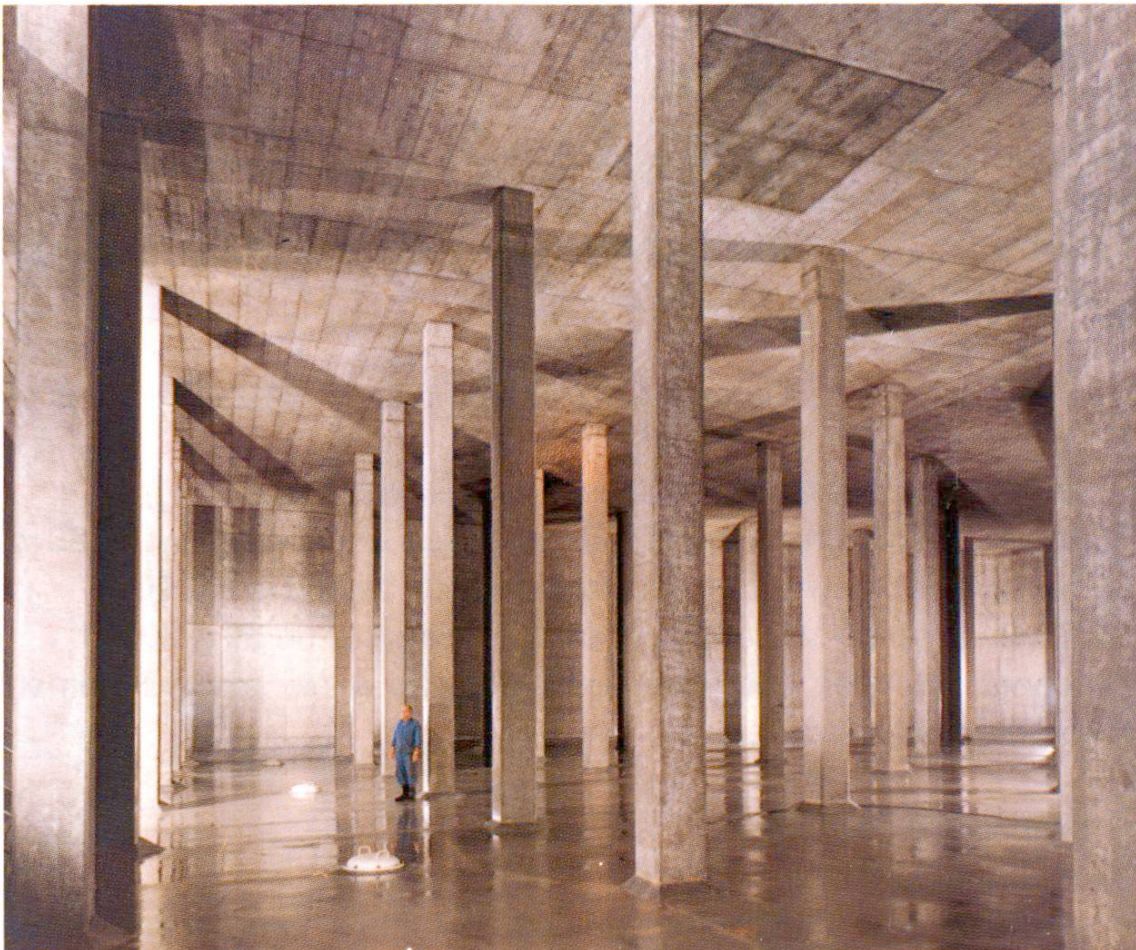
Réservoir d'eau potable en béton apparent étanche

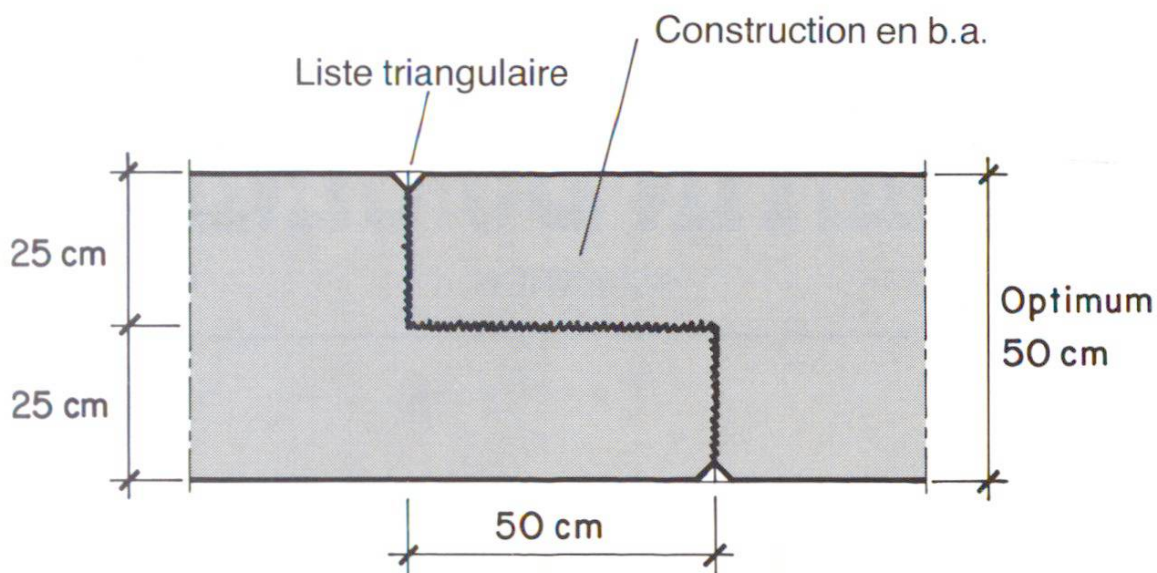
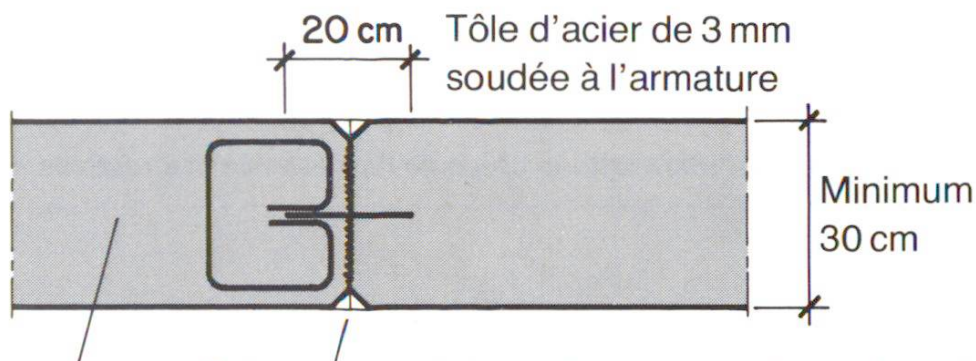
Construction en b.a. Liste triangulaire (pour parois jusqu'à 3 m)

1. Exécution des joints de paroi

- Sols: coffrage en métal déployé possible; paroi/plafond: uniquement coffrage en bois avec retardeur de surface pour béton lavé
- Placer des listes triangulaires
- Rendre rugueux: profonde rugosité au rateau dans le béton frais possible
- Avantagement, couche de reprise de 4 à 5 cm en mortier (vérifier l'épaisseur de la couche)

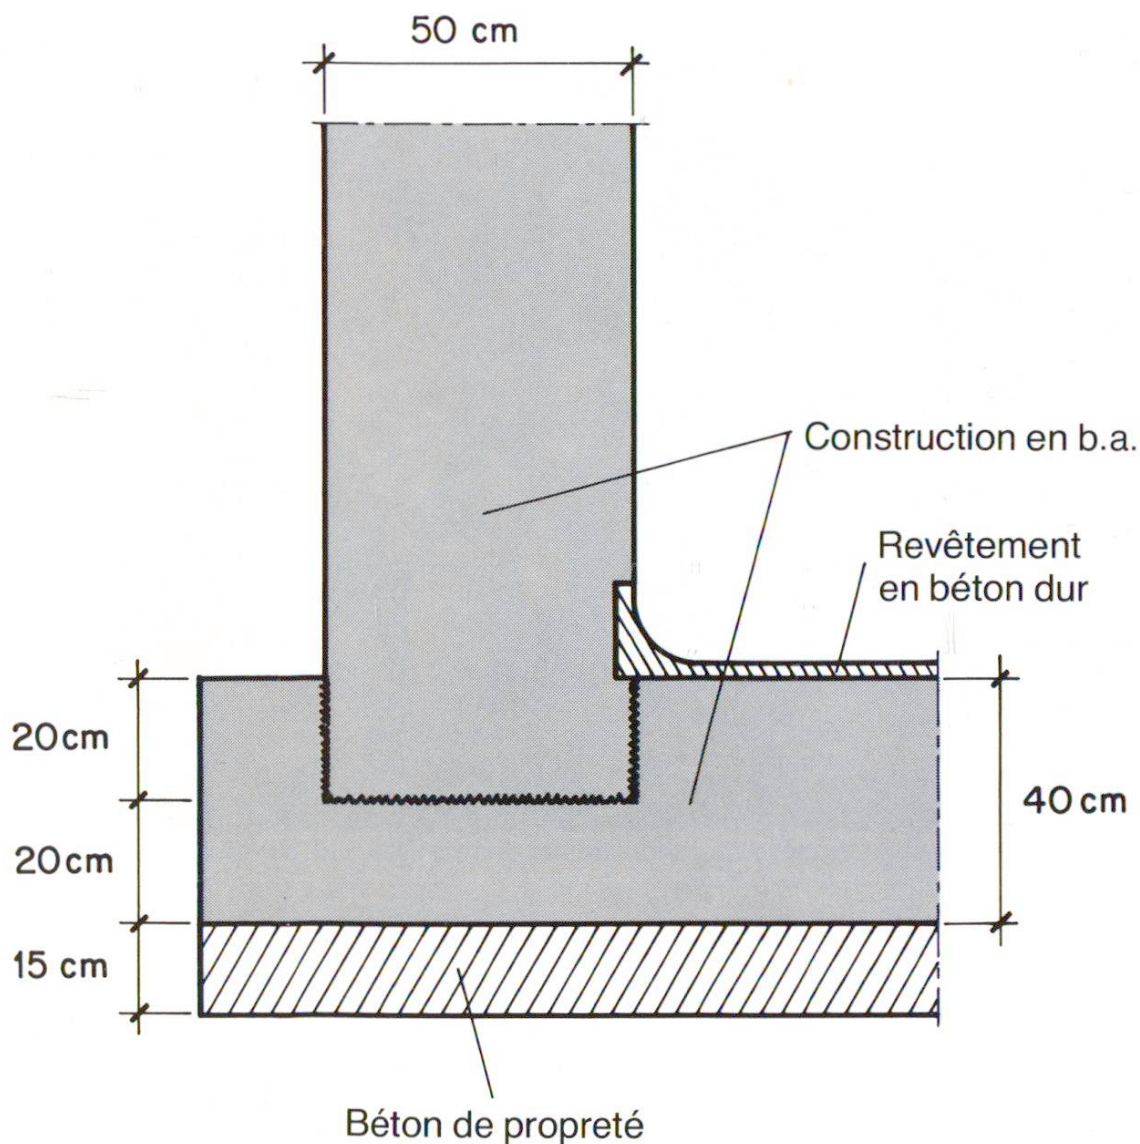
2. Exécution des joints paroi/sol

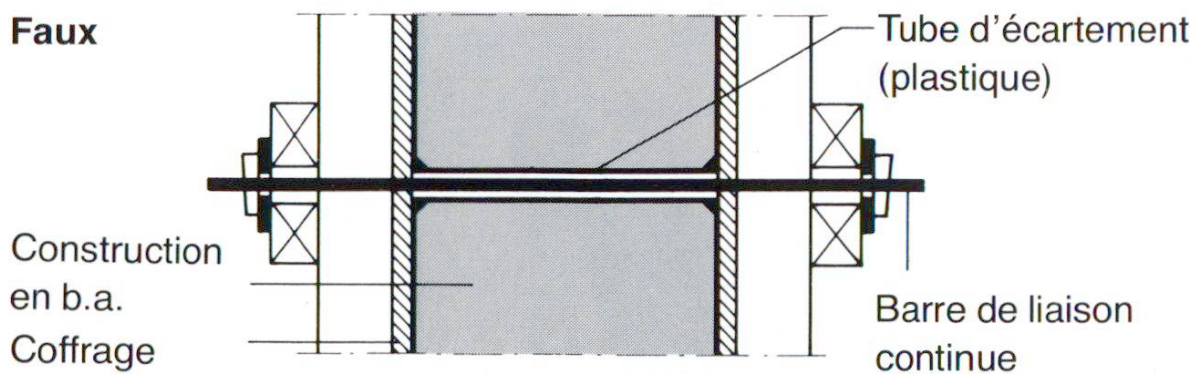
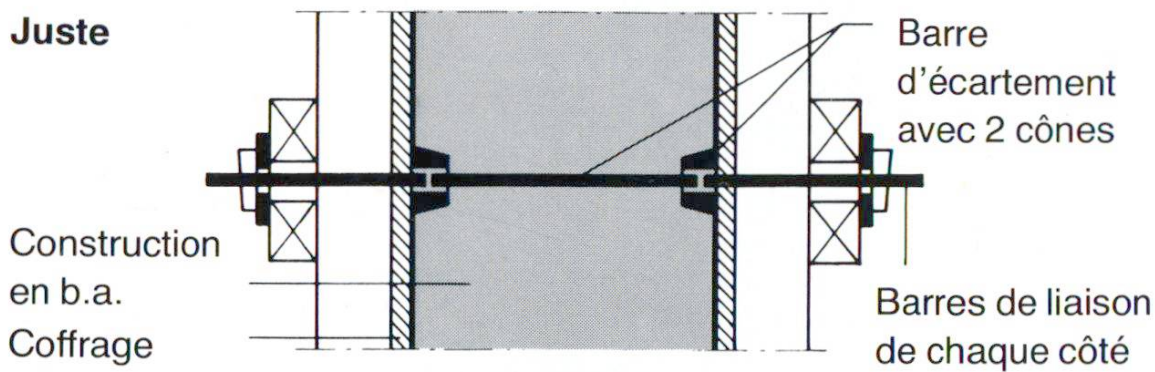
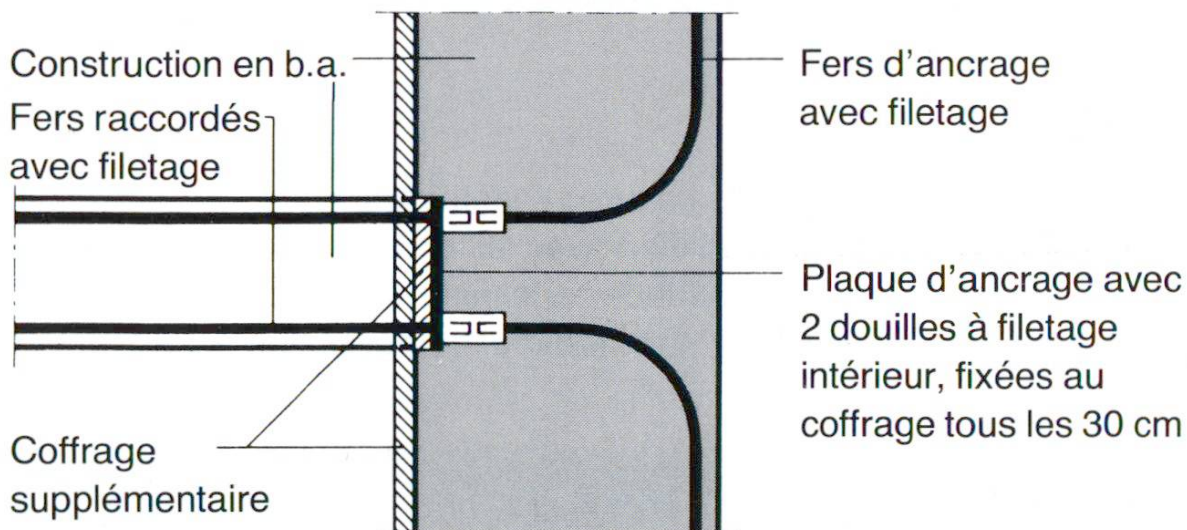
4 Faux

Juste

3. Détails concernant le coffrage

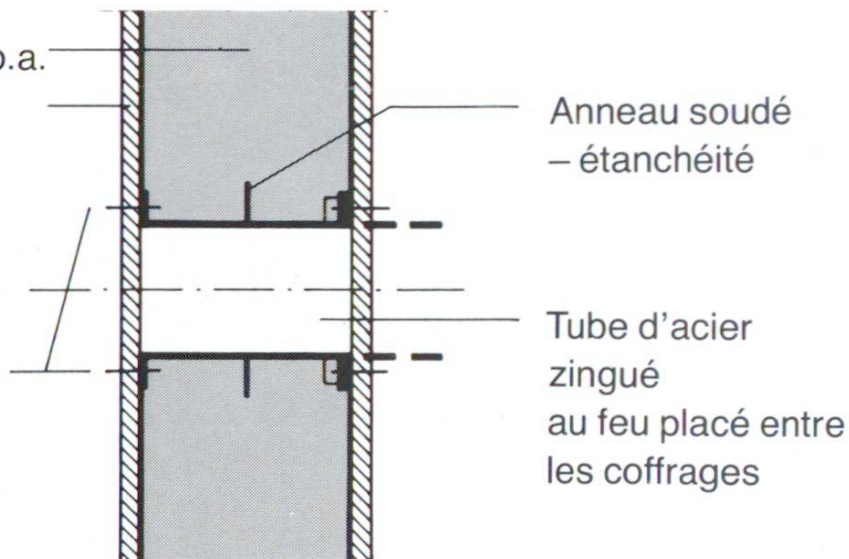
Construction en b.a.

Coffrage continu
de chaque côtéFixation au
coffrage
de chaque côté

Anneau soudé
– étanchéitéTube d'acier
zingué
au feu placé entre
les coffrages

4. Passage d'un tube à travers une paroi

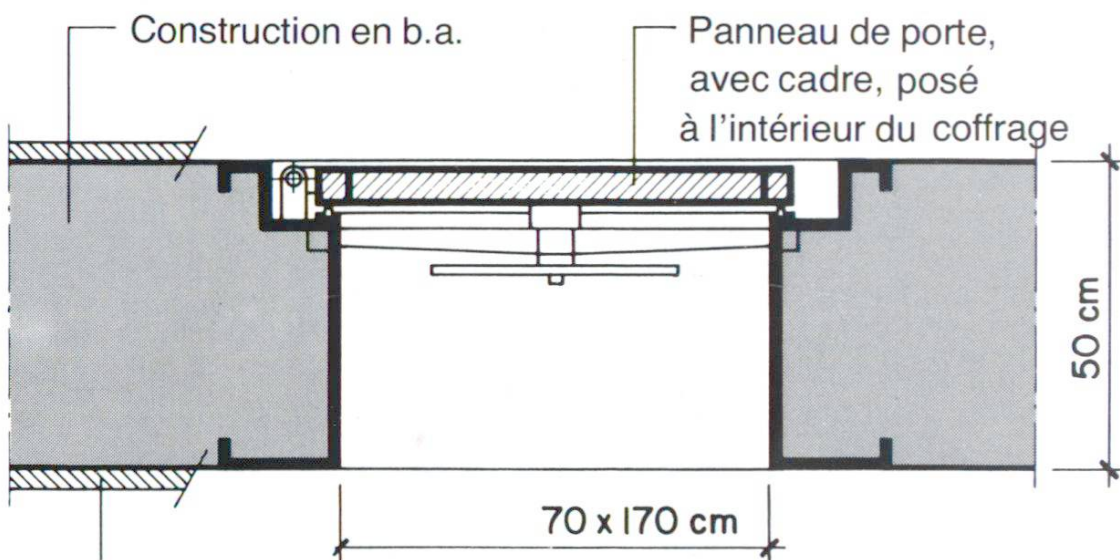
Construction en b.a.

Panneau de porte,
avec cadre, posé
à l'intérieur du coffrage

50 cm

70 x 170 cm

Coffrage continu de chaque côté

5. Porte de réservoir soumise à la pression

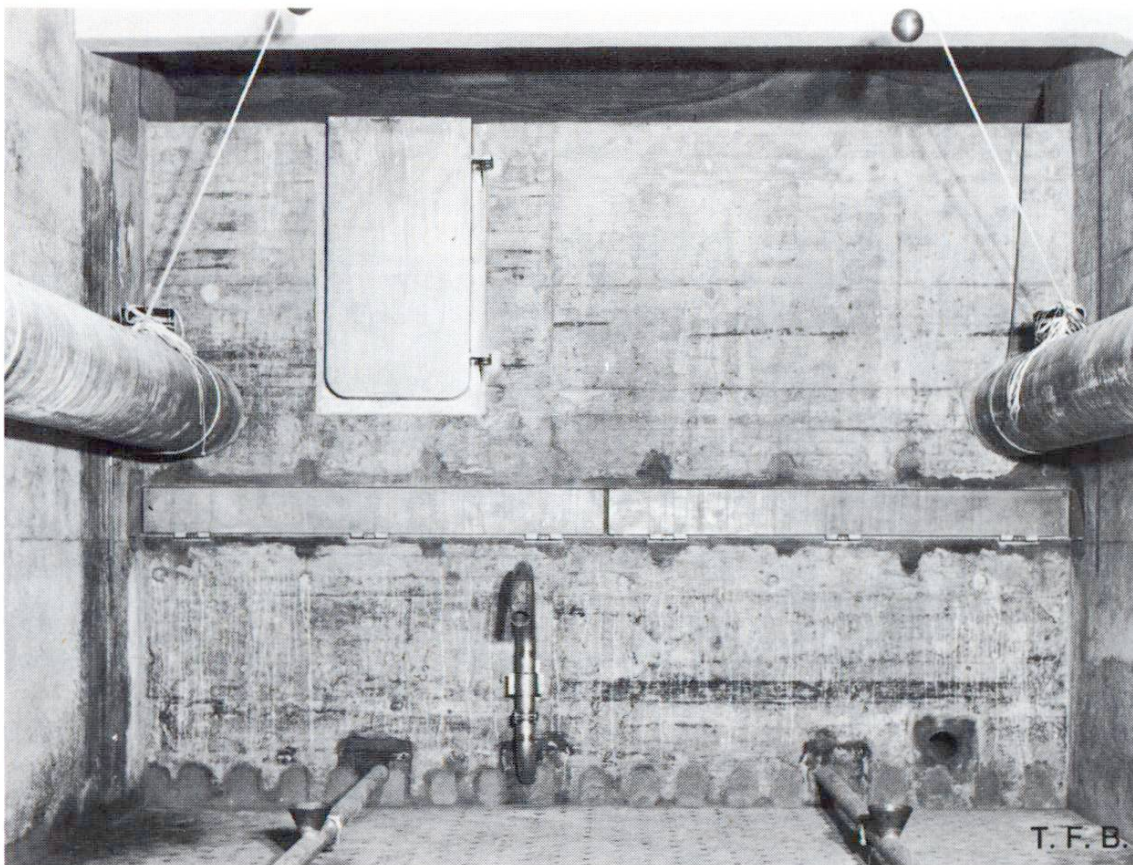
6. Vue à l'intérieur d'un filtre à charbon activé (sans matériaux filtrants)

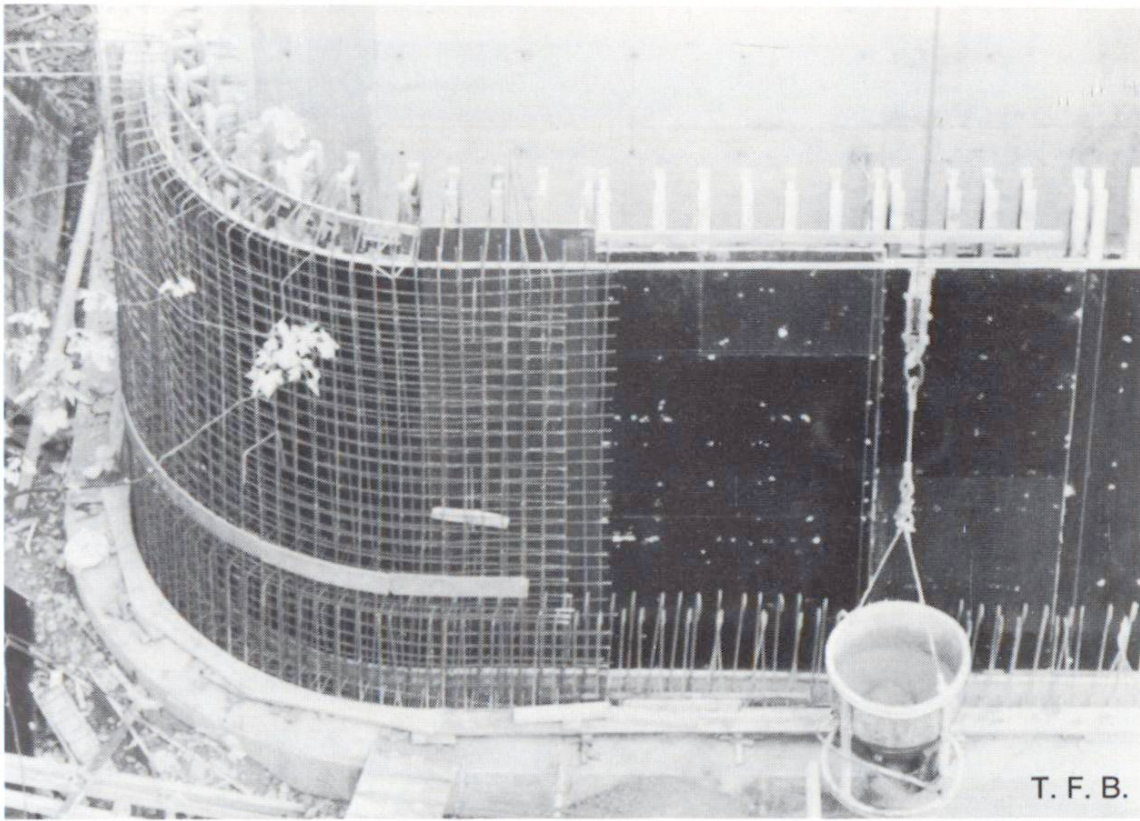
7. Coffrage revêtu de matière plastique

- Surface très lisse à revêtement en matière plastique (fréquents renouvellements). Prendre garde au problème de l'hygiène de l'eau potable, n'utiliser que des produits contrôlés
- Construction à toute épreuve (aucune déformation tolérée)

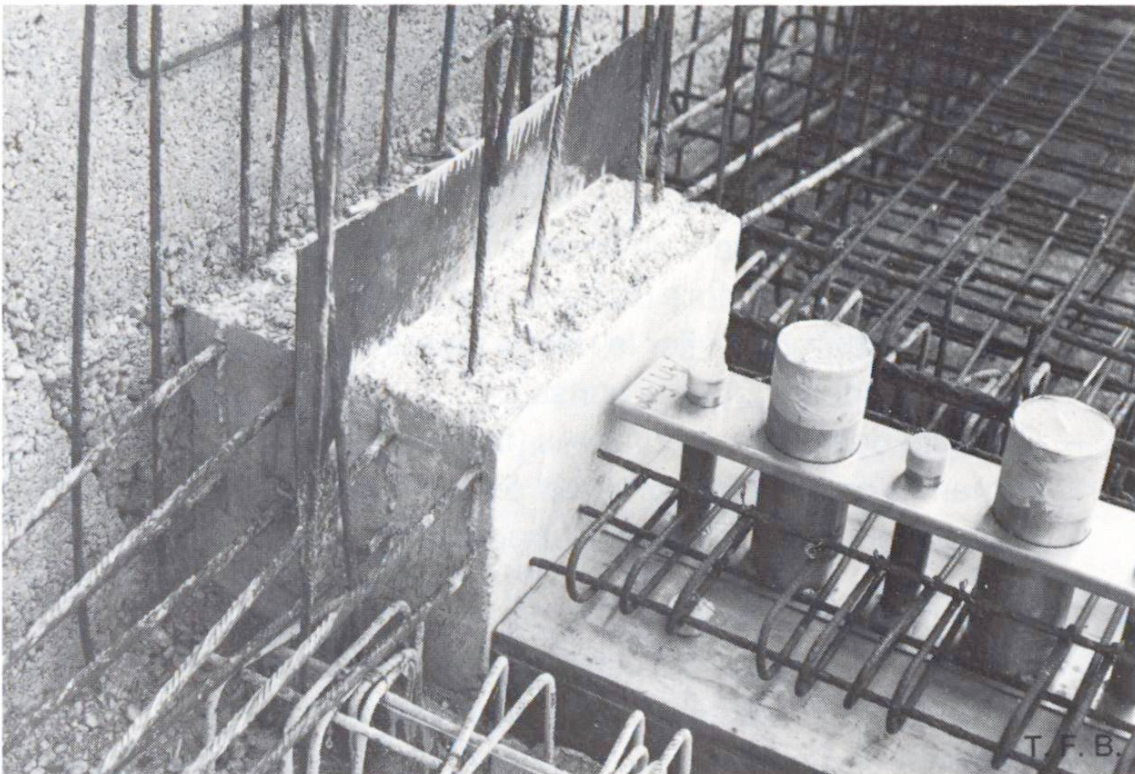
9. Détail d'un joint de reprise avec tôle d'étanchéité

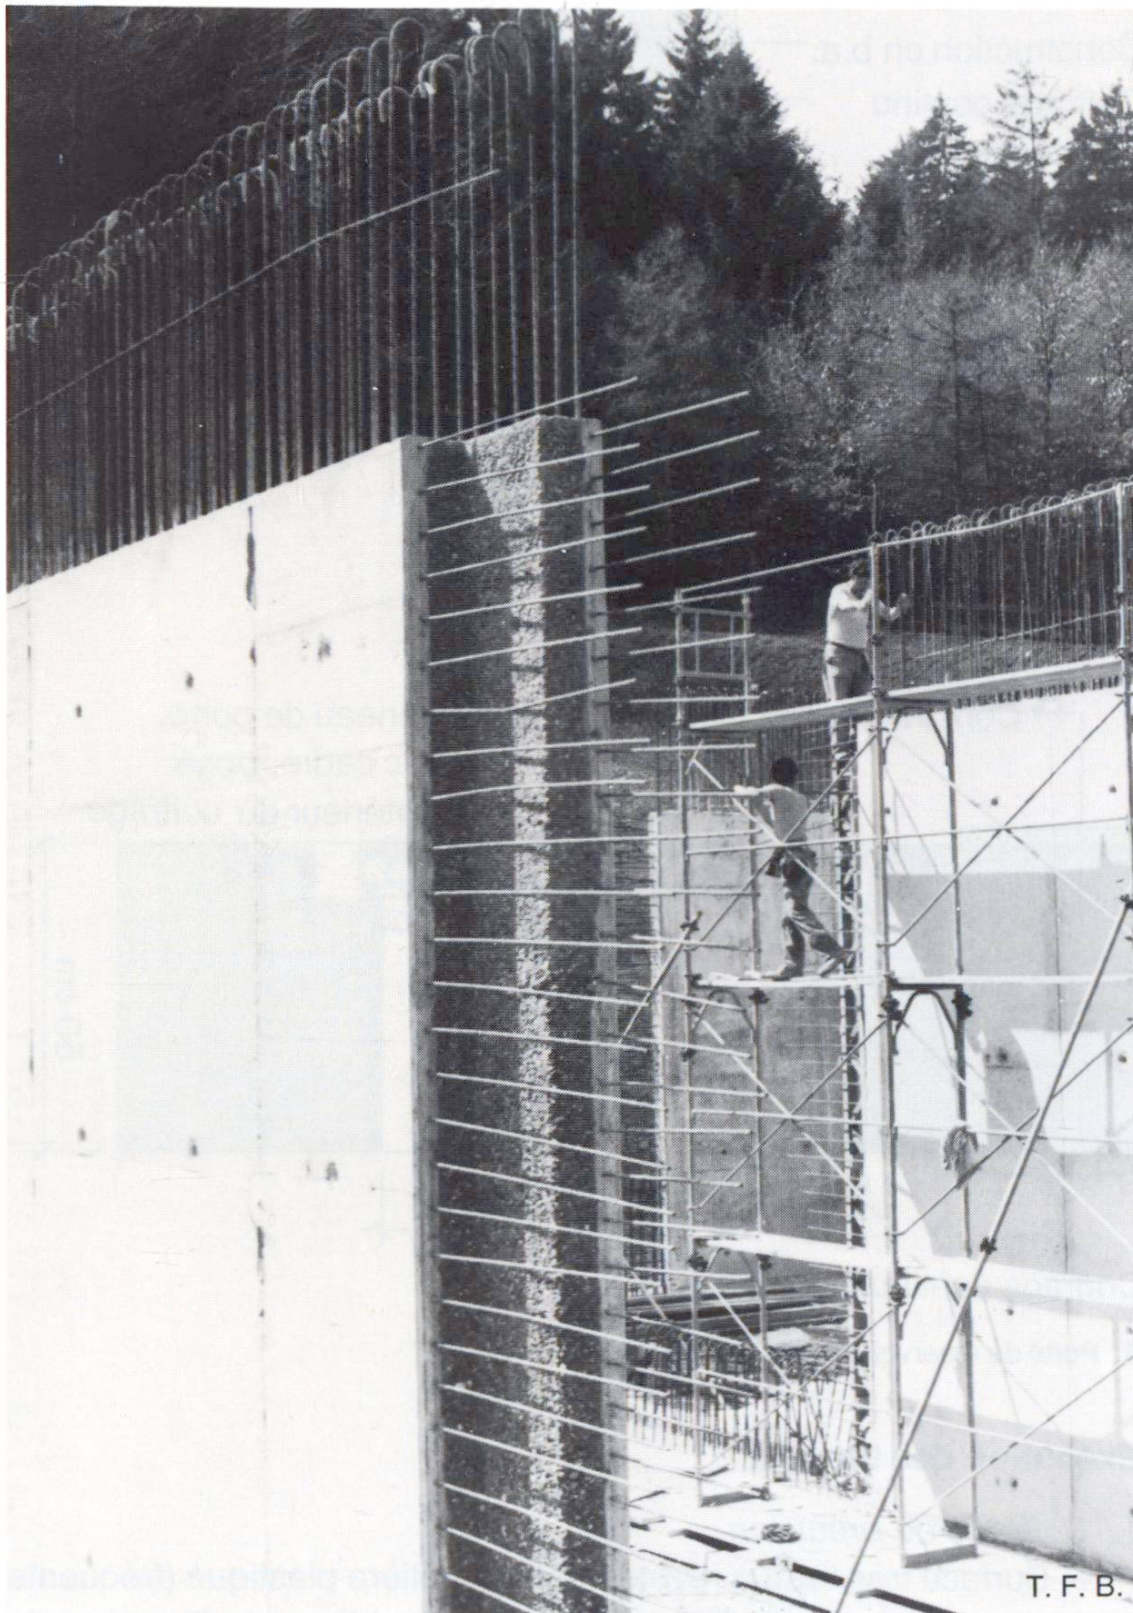
8. Détail d'un joint de reprise dans une paroi

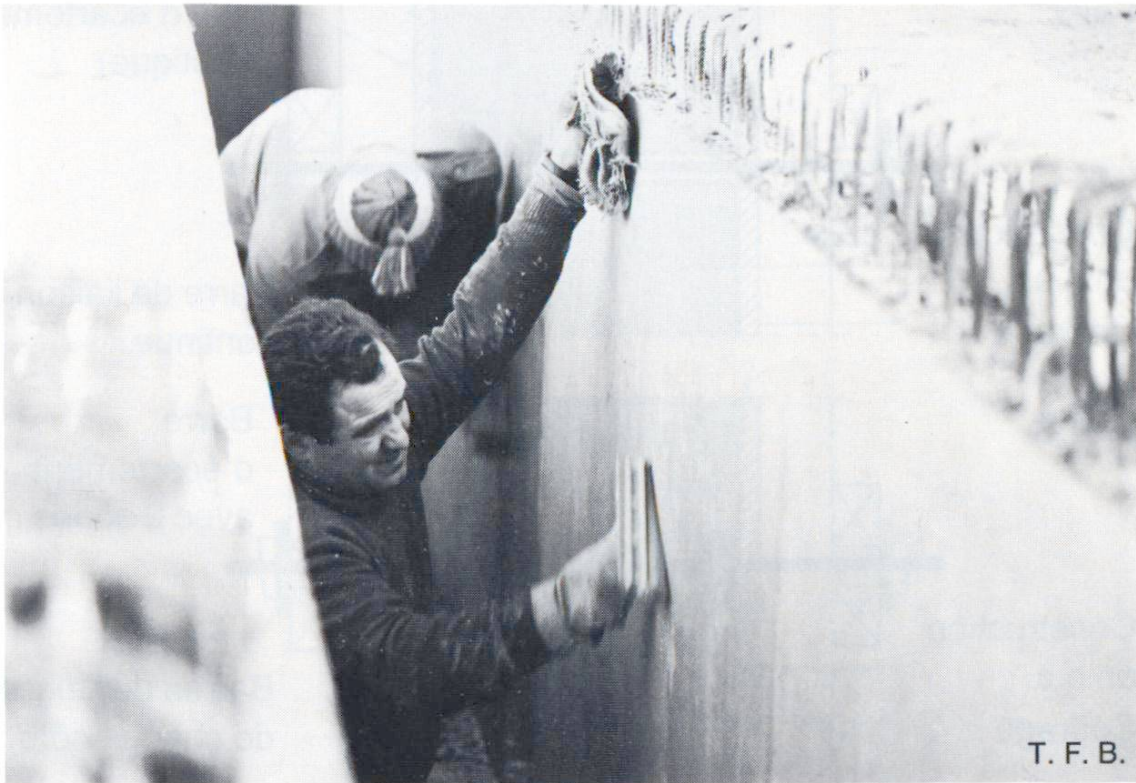
10. Traitement de surface au chiffon

- Plafonds: égaliser les bavures éventuelles
- Parois: Frottage au chiffon avec lait de ciment pour obturer les pores et obtenir une surface parfaitement lisse; pour d'éventuelles fissures de retrait, soit attendre la calcification naturelle, soit

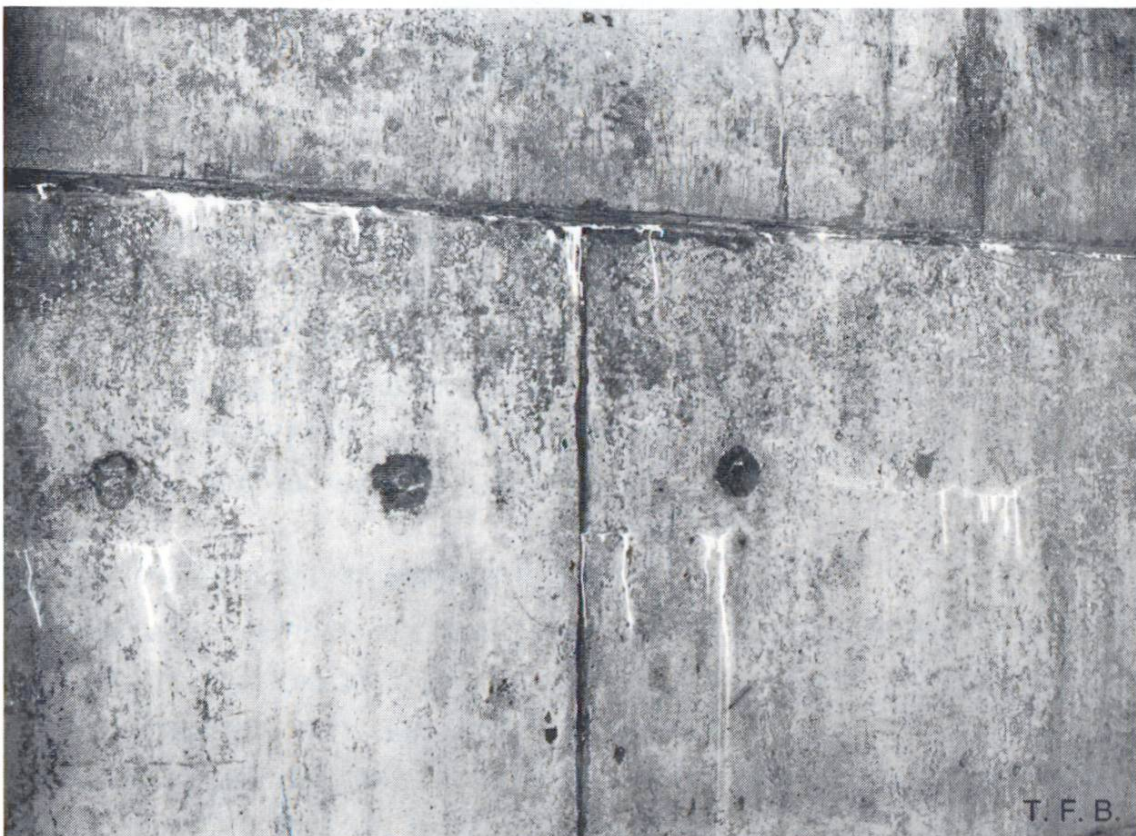
11. Calcification d'un joint de reprise et de fissures de retrait

évaser la fissure à l'extérieur quand le réservoir est plein et l'obturer avec un liant à prise rapide ou l'injecter à basse pression (accélération du processus de calcification)

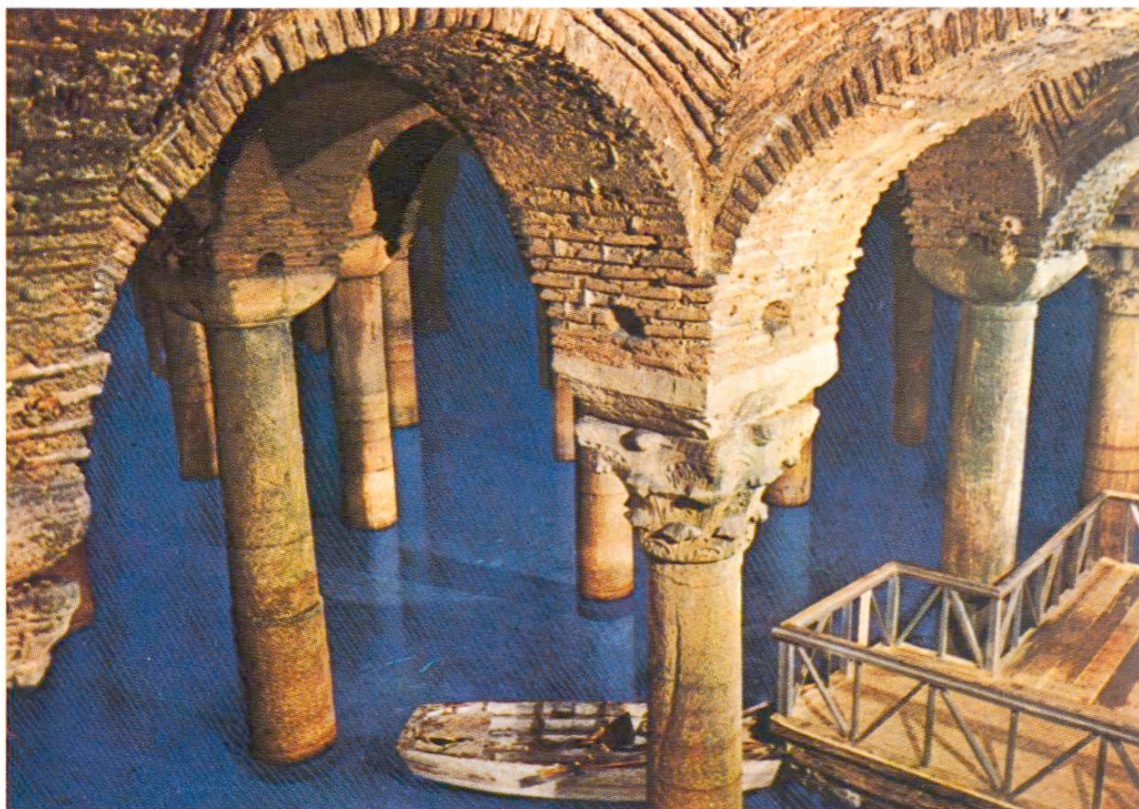
Ancien réservoir d'eau potable à Istanbul datant des années 530, contenance 70 000 m³
