# BULLETIN DU CIMENT

## Allée bordée de sculptures dans une piscine

«Südliche Zeichen» de Jörg Mollet – une œuvre d'art se trouvant à la piscine d'Olten rénovée. Coopération des participants aux travaux.

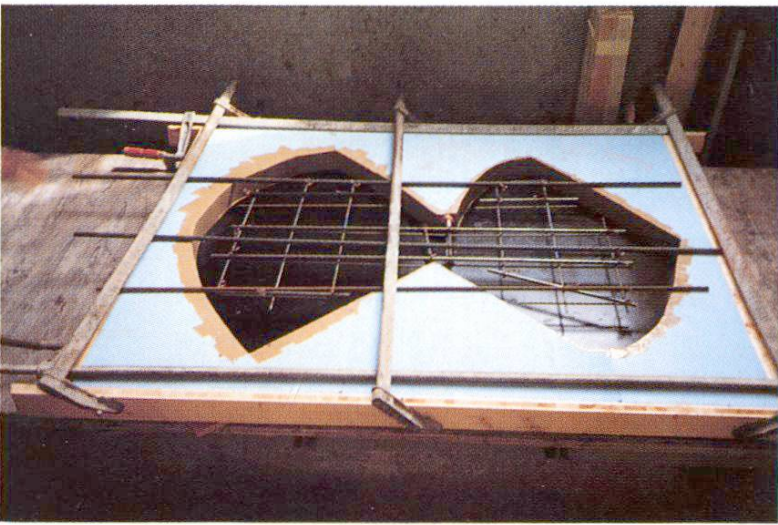
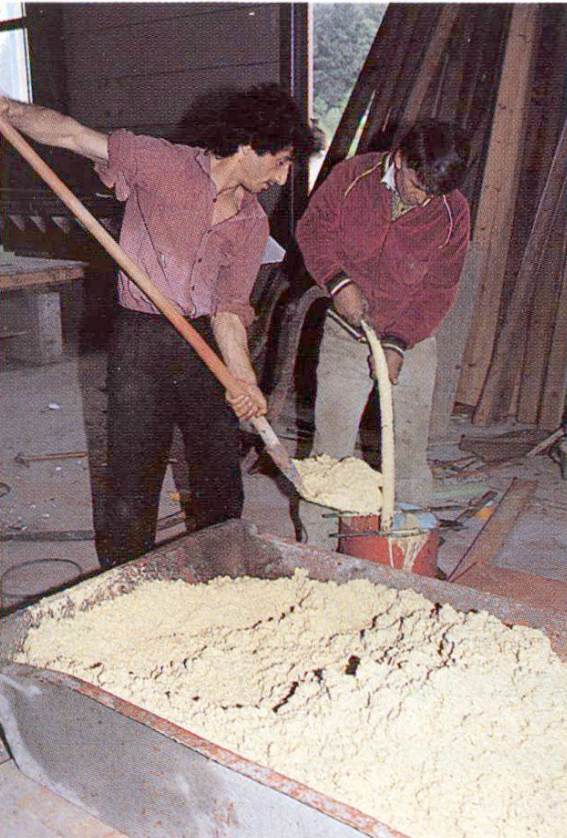
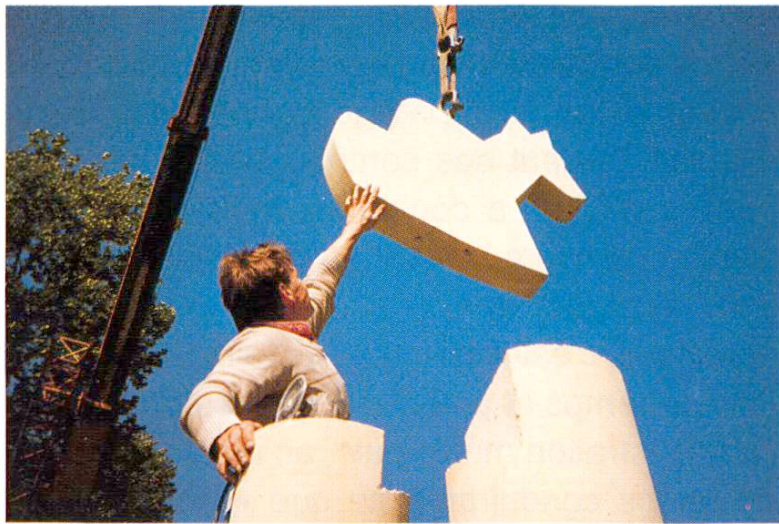
Fig. 8-12 Préparation des échantillons. Coffrage et bétonnage. Transport et montage

Pour la conception des éléments, l'artiste est parti du fait que le béton est un matériau simple et avantageux. Il désirait cependant une surface lisse, mais sans cavités. Il voulait en outre manier la couleur de façon adaptée au matériau, c'est-à-dire que le béton soit teinté dans la masse et non peint ensuite. C'est pourquoi les intéressés se sont décidés pour une préfabrication. Des échantillons ont été préparés à la centrale à béton sur la base de maquettes et de dessins. Pour les colonnes rondes, la surface lisse exigée a pu être obtenue au moyen d'un coffrage métallique usuel. Pour les éléments en forme de dalles, on a trouvé une astuce: les dalles étant habituellement fabriquées horizontalement, elles ont une face inférieure lisse et une face supérieure ribée, ce qui n'était en l'occurrence pas souhaité. A l'usine, on a donc fabriqué les dalles en deux «tranches», dont

on a collé ensemble les faces ribées. Tous les éléments ont été armés et dotés des culots nécessaires pour le montage. On a obtenu la couleur voulue en combinant les granulats, le ciment et un additif colorant, et en usant de la gamme des couleurs pour matériaux de construction. On a choisi l'oxyde de fer (rouge) et des pigments résistant à la lumière (vert, bleu et jaune). Leur effet colorant a été renforcé par l'utilisation de ciment blanc et de gravier du Jura sous forme de composants 8/15 du granulats. Il en est résulté la formule suivante pour le béton: dosage en ciment = 350 kg de ciment blanc par m<sup>3</sup>; diamètre maximum des granulats = 15 mm; facteur e/c = 0,45; pigment colorant = 3% du poids de ciment; pas d'adjuvant. Le malaxage a été d'environ 3 minutes, et le béton mis en place à la pelle. Après le traitement de cure, les éléments sont restés trois jours dans le coffrage. En dépit du faible facteur e/c, la couleur a aujourd'hui beaucoup d'éclat.
