Allée bordée de sculptures dans une piscine

Zeitschrift: **Bulletin du ciment**

DECEMBRE 1990

«Südliche Zeichen» de Jörg Mollet – une œuvre d'art se trouvant à la piscine d'Olten rénovée. Coopération des participants aux travaux.

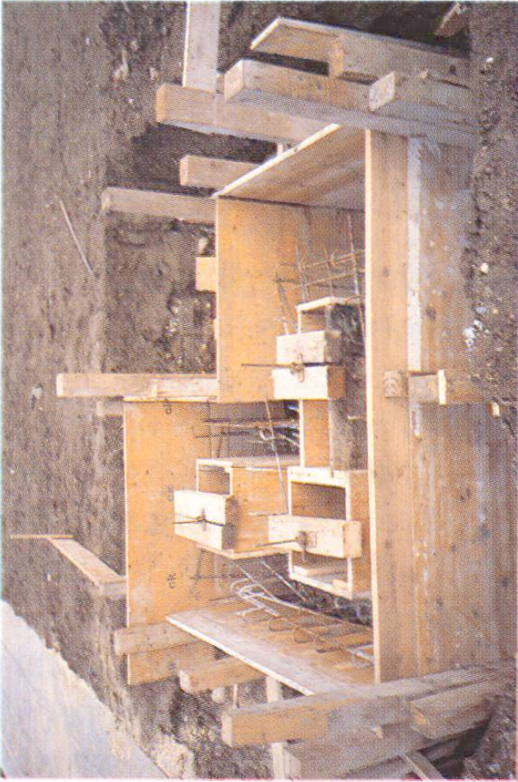
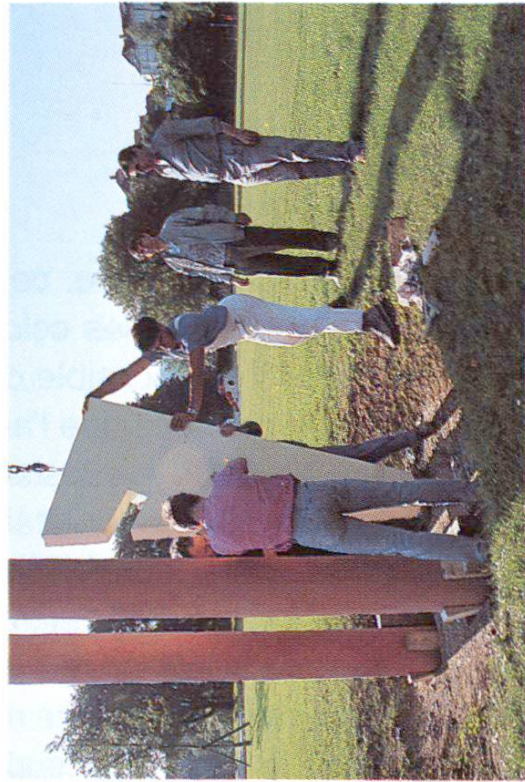
Schnitt 8

Fig. 7 Fondation en béton coulé sur place pour les éléments en béton (selon dessins de construction de l'ingénieur)

Concernant l'aspect technique, celui qui regarde ces sculptures se pose deux questions: comment les colonnes peuvent-elles ne pas se renverser? Comment a-t-il été possible de les réaliser en cette qualité? – C'est justement à ces problèmes que l'artiste s'est trouvé confronté après avoir eu l'idée d'un art sans piédestal et de «signes du Midi» avec leurs couleurs. Les résoudre seul n'était pas possible, et il a eu besoin de la collaboration de professionnels de la construction. Toutes les parties verticales de l'œuvre sont des éléments préfabriqués en béton teinté dans la masse. Pourtant, même avec la préfabrication, et même si – comme actuellement pour les murs d'une maison, les piles d'un pont ou justement les sculptures – le socle est supprimé, on ne peut pas renoncer aux fondations. C'est donc un ingénieur qui s'en est occupé, et l'architecte a ensuite coordonné leur construction avec celle des autres parties de la piscine. Les fondations ont été conçues avec évidemment d'encastrement, et en béton coulé sur place (voir fig. 7). L'entrepreneur a pu y encastrier les colonnes, puis les ajuster, les fixer avec des cales et les sceller avec du béton. Dans le plan d'ensemble, les dimensions des fondations ont été adaptées au module de 50×50 cm des dalles d'allée, afin de pouvoir compenser par la suite les éventuels affaissements. Pour correspondre à la structure de l'allée (40 cm de tout-venant, 3 cm de gravillon, 4 cm de dalles en béton), le nu des fondations ne devait arriver que jusqu'au nu du tout-venant et être recouvert de gravillon et de dalles.
