# La construction de routes en béton aujourd'hui

Autor(en): **Werner, Rolf / Egmond, Bram van**

Zeitschrift: **Bulletin du ciment**

Band (Jahr): **66 (1998)**

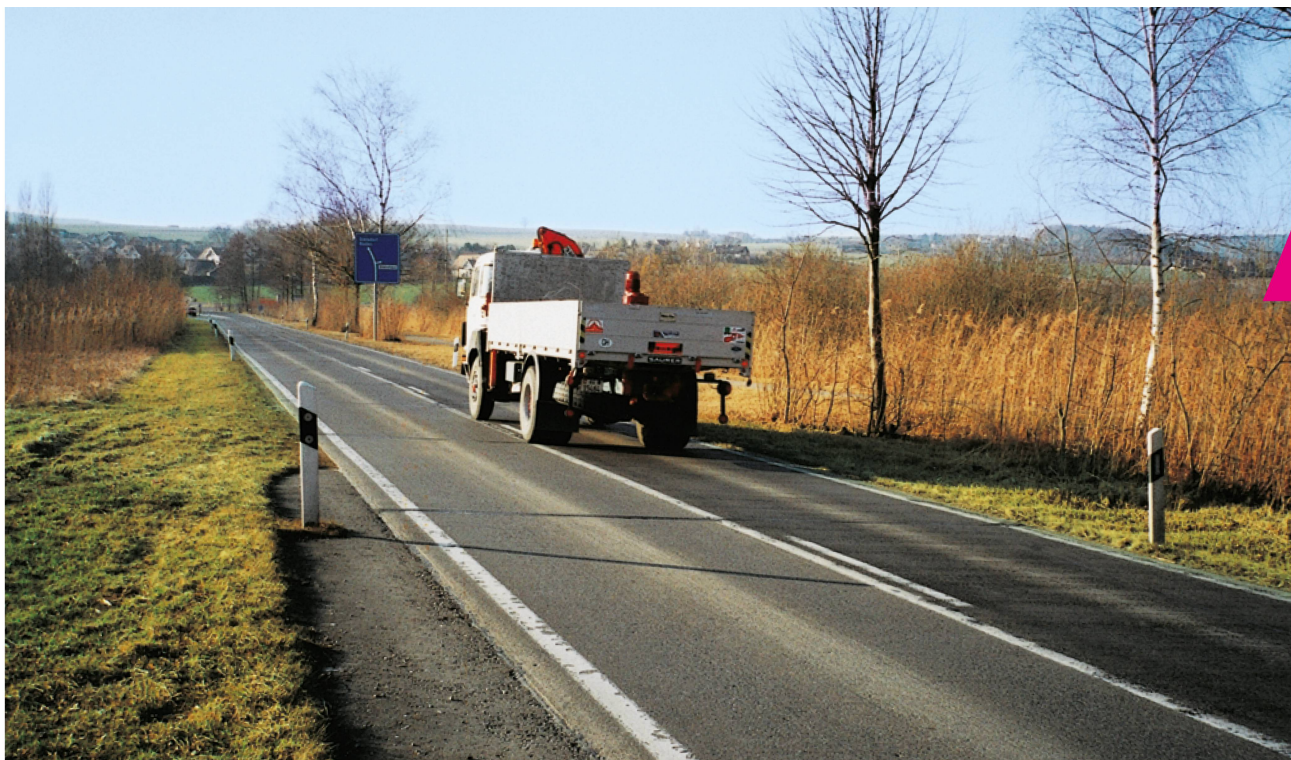
Route cantonale Oberhöri-Dielsdorf (Neeracher Riedt). Cette route construite en 1951 traverse la zone marécageuse. Elle se relève et s'abaisse de 1 à 4 cm par année, en fonction de la nappe souterraine; niveau de la nappe souterraine: bord inférieur du revêtement en béton!

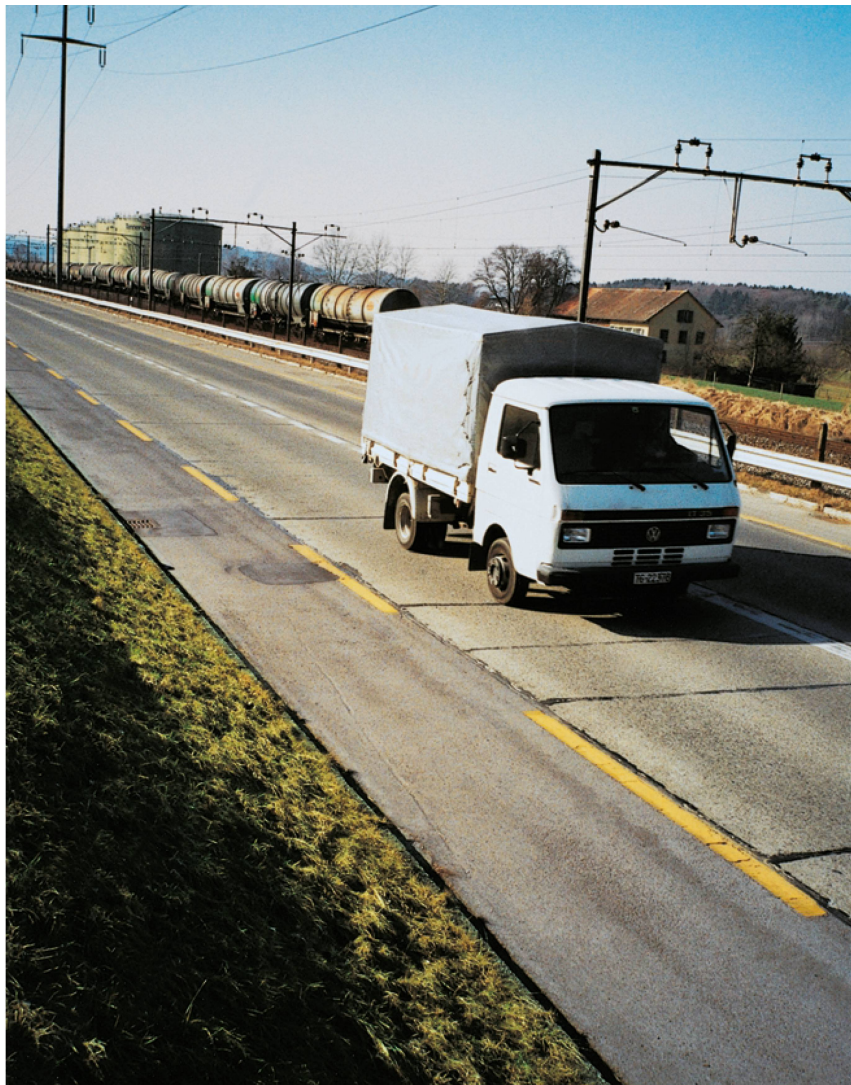
Construite en 1933:  
route cantonale Islikon-Frauenfeld  
(épaisseur du revêtement 16–17 cm,  
longueur des dalles 10 m).

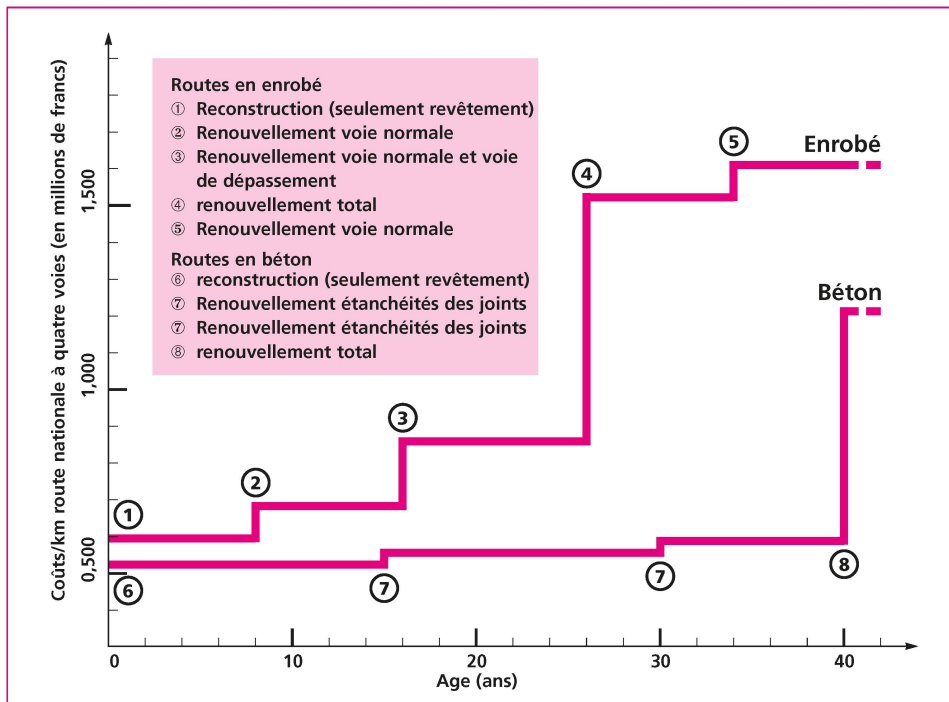
Fig. 1 Comparaison des coûts moyens d'un tronçon d'auto-route fortement sollicité, basée sur les indications données dans [17] et sur les prix actuels.

Les coûts moyens du revêtement d'un tronçon d'autoroute à quatre voies de 1 km de longueur (correspond à

8000 m<sup>2</sup>), fortement sollicité, réalisé en béton ou en enrobé, sont représentés à la figure 1. Les intervalles de reconstruction sont fondés sur les expériences et connaissances actuelles. On est parti du renouvellement d'un revêtement en l'année zéro, en se basant sur les prix actuels en Suisse (voir par exemple [17]). Autres hypothèses:

- revêtement en enrobé
  - épaisseur 24 cm
  - reconstruction sans les coûts de démolition de l'ancien revêtement
  - renouvellement total (après

26 ans) avec démolition de l'ancien revêtement en enrobé

- revêtement en béton
  - épaisseur 22 cm
  - reconstruction sans les coûts de démolition de l'ancien revêtement
  - renouvellement total (après 40 ans) avec démolition de l'ancien revêtement en béton

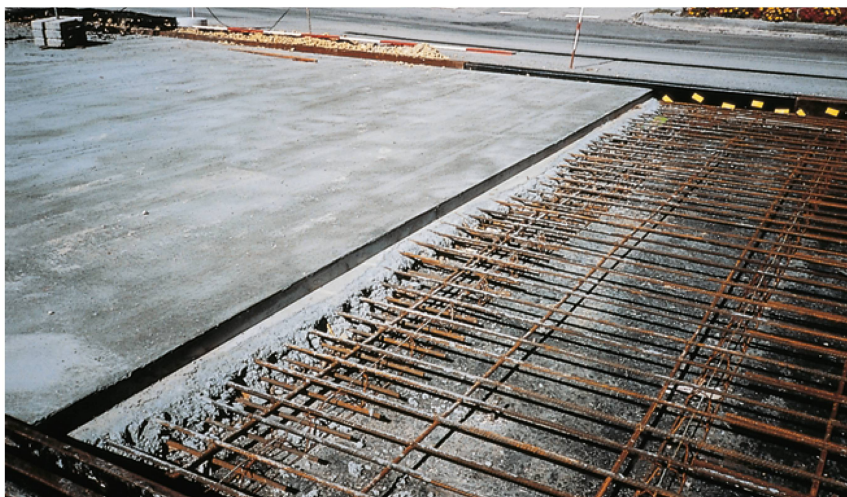
**Joint de travail d'un revêtement en béton armé sans interruption (Le Locle, 1988).**

ment renoncé aux joints transversaux. Quelque 3,5 millions de m<sup>2</sup> de routes en béton ont été réalisés en France selon ce principe de construction, et en Suisse, on a fait de précieuses expériences sur le tronçon test près de Malers, ces expériences ayant été ensuite mises en pratique au Locle. C'est surtout où les joints sont soumis à de fortes sollicitations mécaniques que l'on construit des *revêtements en béton précontraints*. C'est pourquoi l'on trouve en Suisse quelques places d'exercice pour blindés avec des revêtements en béton précontraints longitudinalement et transversalement.
