Zeitschrift: **Bulletin du ciment**

Band (Jahr): **68 (2000)**

### Réaménagement de la place de la gare de Laufenburg

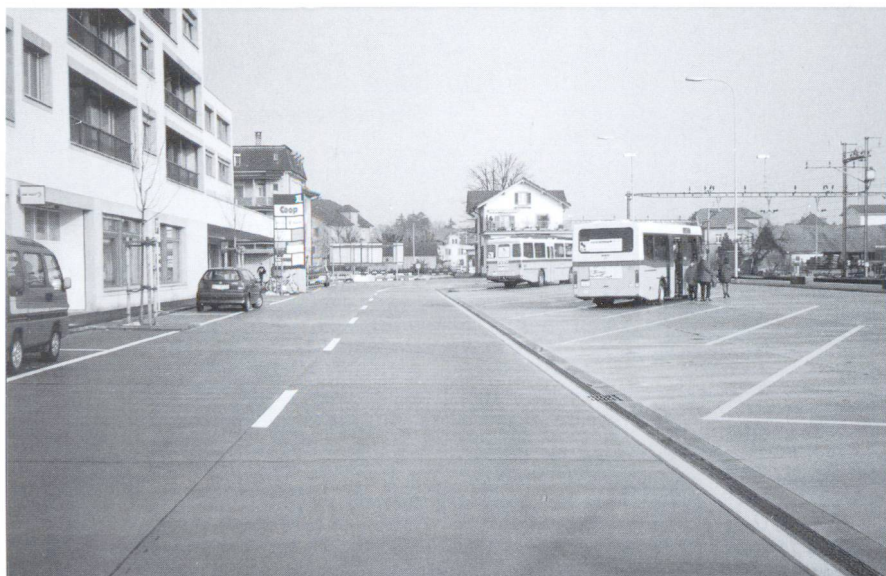
Laufenburg, place de la gare et route d'accès en béton.

Les travaux de planification ont commencé en 1998 déjà. Le revêtement en béton est d'une épaisseur de 22 cm, et non armé. Les plaques ont

une longueur de 5,30 m et une largeur de 3,50 m ou 4,00 m. Elles sont assemblées par goujonage ou par ancrage.

Les travaux exécutés au cours de l'année 1999 ont été divisés en différentes étapes. Le béton mis en place est un B 40/30, résistant au gel et aux sels de déverglaçage, avec un rapport e/c maximal de 0,45.
