Les routes en béton modernes

Autor(en): **Hermann, Kurt / Werner, Rolf**

Zeitschrift: **Bulletin du ciment**

Band (Jahr): **68 (2000)**

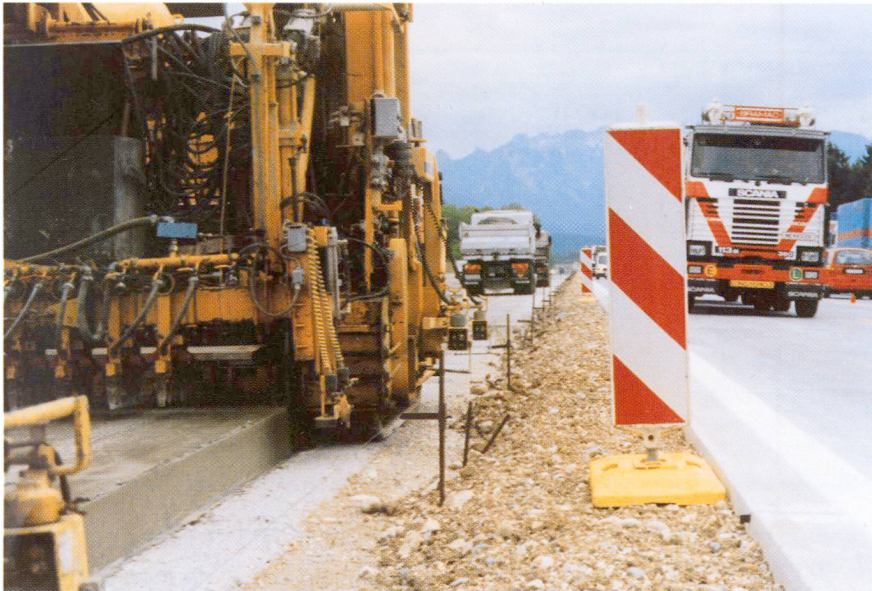
Fig. 3 Les chaussées en béton modernes sont mises en place avec des finisseuses à coffrage glissant.

Les chaussées en béton ne sont réalisables rentablement qu'avec des finisseuses à coffrage glissant. Elles permettent des largeurs allant jusqu'à 16,75 m et des rendements jusqu'à 800 m par jour.

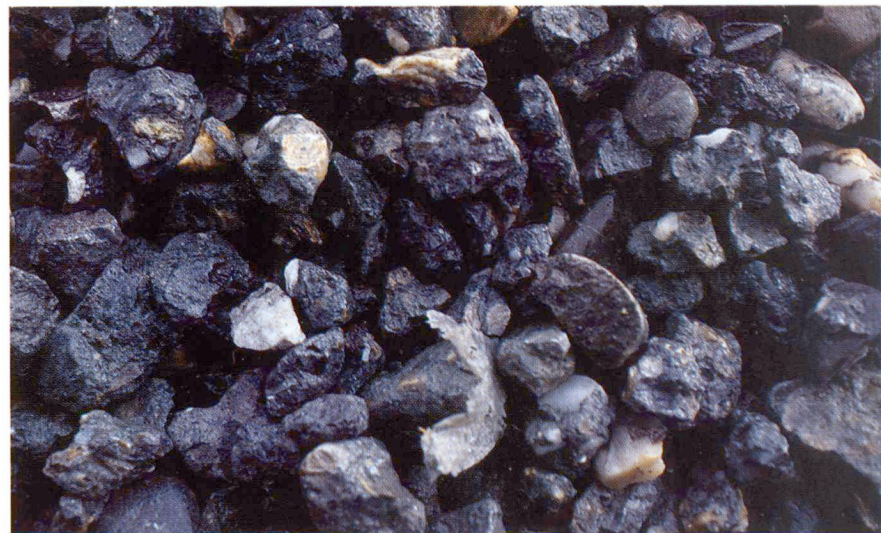
Fig. 4 Après défonçage et élimination de l'armature, on récupère des anciennes chaussées en béton (en haut) des granulats de recyclage qui, à l'installation de traitement (au milieu), sont répartis en fractions de 0/4, 4/8, 8/16 et 16/32 mm (par exemple 8/16 mm, photo en bas).

Les anciennes chaussées en béton sont fragmentées et transportées jusqu'à l'installation de traitement. Elles y sont concassées, débarrassées de l'armature par un séparateur électromagnétique, et réparties en fractions granulométriques. C'est en utilisant des concasseurs à percussion que l'on obtient les meilleures propriétés du matériau (résistance plus élevée au gel et aux sels de déverglaçage, résistance mécanique plus élevée, grain cubique).
