Zeitschrift: **Bulletin du ciment**

Band (Jahr): **69 (2001)**

Heft 10

# Dégâts du béton dus aux sulfates: origine et prévention

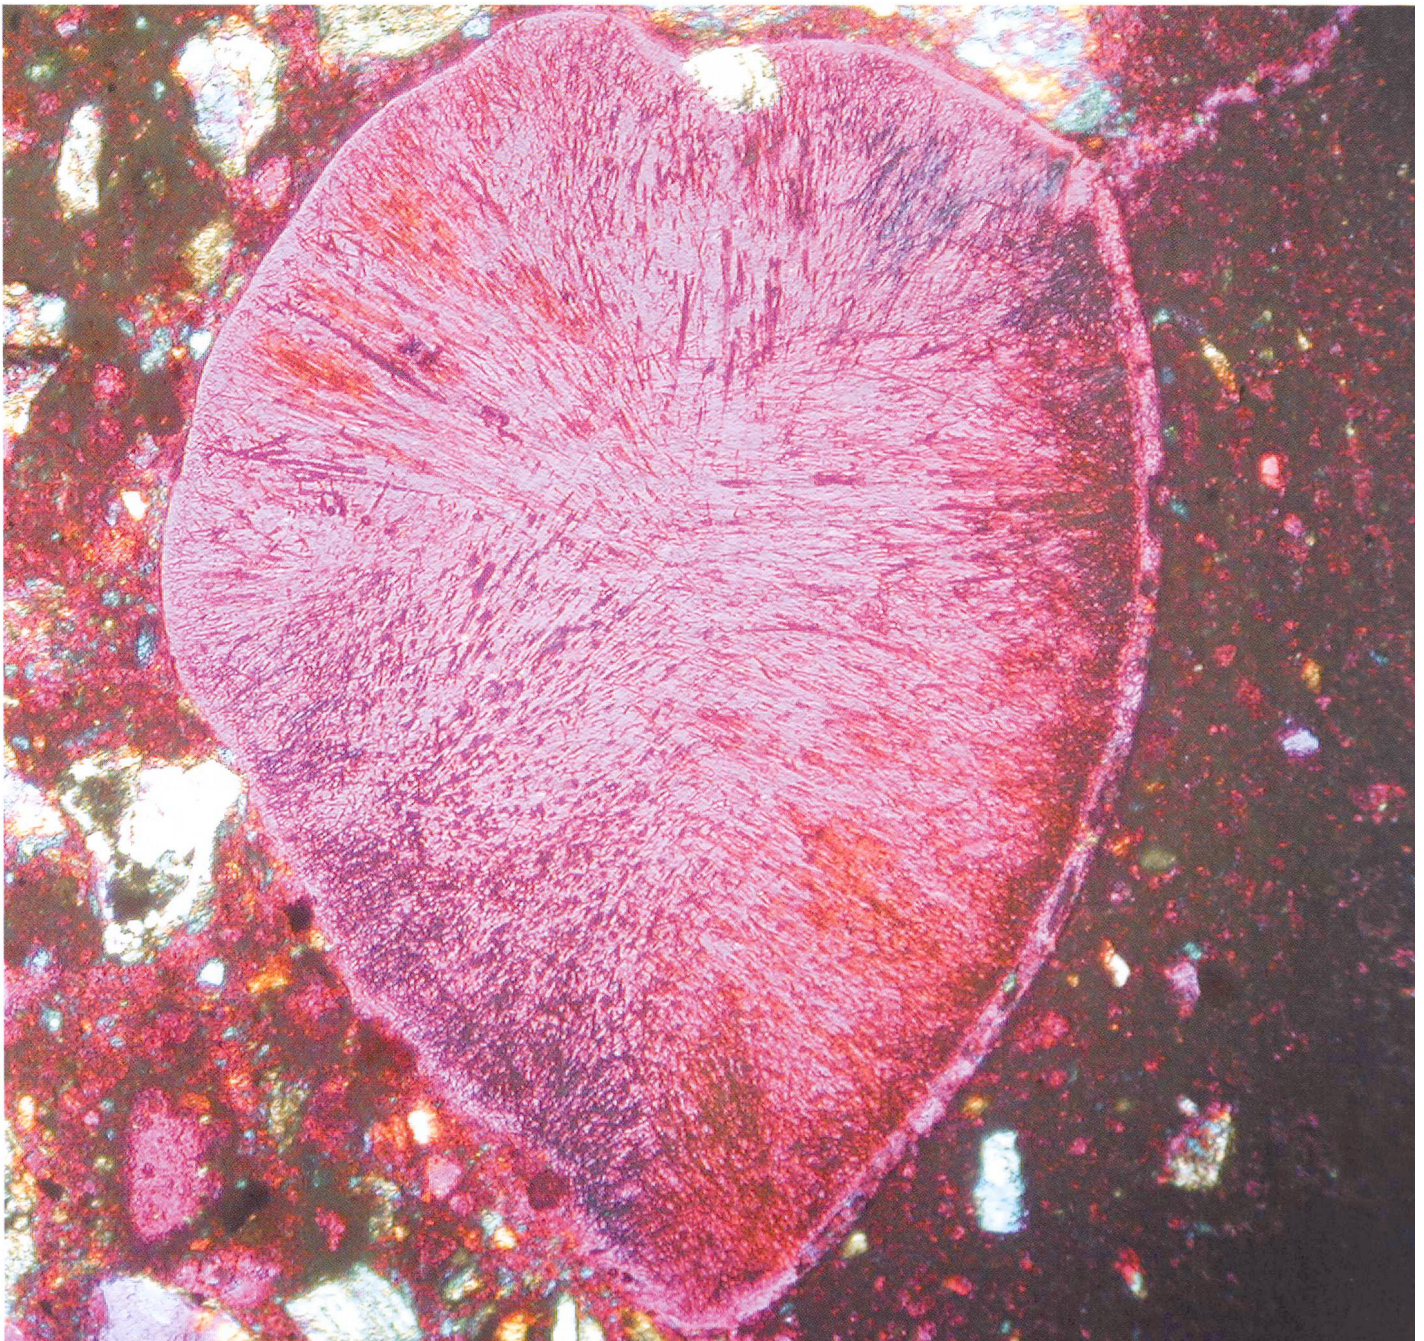
*Aiguilles d'ettringite dans un macropore (diamètre env. 1,5 mm); lame mince, lumière polarisée plus lame de gypse, agrandi 30 x.*
