# Mittelalterliche Befestigungswerke bei Stansstad

Autor(en): **Ruoff, Ulrich / Schneider, Jürg**

Zeitschrift: **Beiträge zur Geschichte Nidwaldens**

Band (Jahr): **37 (1978)**

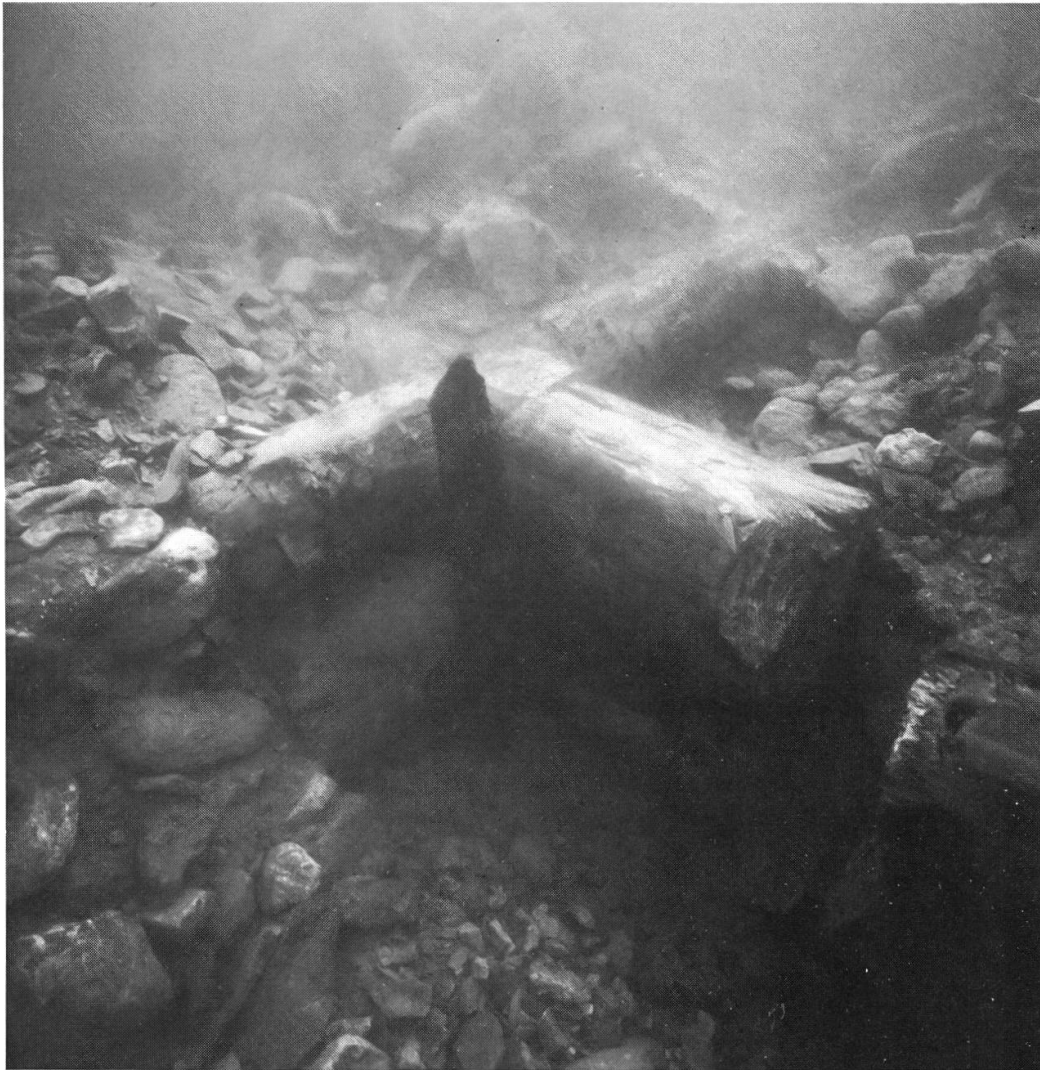
Abb. 2 Bei archäologischen Tauchuntersuchungen im See vor dem Stansstader Schnitzturm wurde auf dem «Teller» das bisher unbekannte Fundament eines rechteckigen Wehrturmes in Blockbautechnik entdeckt.

B) Die Reste des sogenannten «Vorgemürs» oder «Tellers» mit einem heute abgegangenen wehrhaften hölzernen Blockbau. Der «Teller» ist von einer dreifachen Palisade gleicher Art wie die Hauptpalisade umgeben. Auf der Nordseite sind die Pfähle fast ausnahmslos bodeneben abgebrochen und viele davon auch unter sandigen Schichten oder Schlamm verborgen. Die innerste Reihe liess sich deshalb nicht mehr rundherum verfolgen. Innerhalb der zentralen Blockschüttung entdeckten wir überraschend ein Kastenwerk in Blocktechnik.<sup>2</sup> Im Zentrum konnten noch Eckverbände von je zwei erhaltenen Stämmen der Seitenwände ausgegraben werden. Diese Stämme haben einen Durchmesser von 40—50 cm. Ein ganzes Lager von Spänen unter den untersten zeigt, dass das Holz für das Kastenwerk an Ort und Stelle zugerichtet worden ist. Der See muss damals so tief gefallen sein, dass die Stelle des «Tellers» trocken fiel! Ein Pfahl innerhalb des Winkels der «Gwättchöpfe» des einen Kastenwerks scheint

<sup>2</sup> Vgl. Abbildung 2

der Rest eines Visiers, bzw. einer Gerüststange zu sein. Die über und um die erhaltenen Blockhölzer liegenden Steinblöcke haben unregelmässige Formen. Ihre Länge schwankt im Mittel zwischen 40—50 cm. Einzelne Exemplare sind jedoch auch 70—80 cm lang. Behauene Steine liegen keine vor. Es handelt sich offensichtlich um die Füllung des ehemals viel höheren Kastenwerkes, das als Fundament eines hölzernen Wehrturmes gedient hat.

Um die Frage der Bedeutung des «Tellers» zu lösen, wurden von der zentralen Steinanhäufung an mehreren Orten Blöcke entfernt. Als wir dabei auf die Ecken von zwei in Blocktechnik aus dicken Baumstämmen errichteten Kasten stiessen, suchten wir systematisch nach den beiden anderen Ecken. Beim Tiefergraben setzten wir dabei unser bewährtes Strahlrohr ein,<sup>7</sup> um den aufwirbelnden Schmutz zu beseitigen. Wir entdeckten dabei, dass die bereits bekannten Kasten mit zwei weiteren ein Geviert bilden. Fotos wurden mit der Hasselblad SWC aufgenommen.

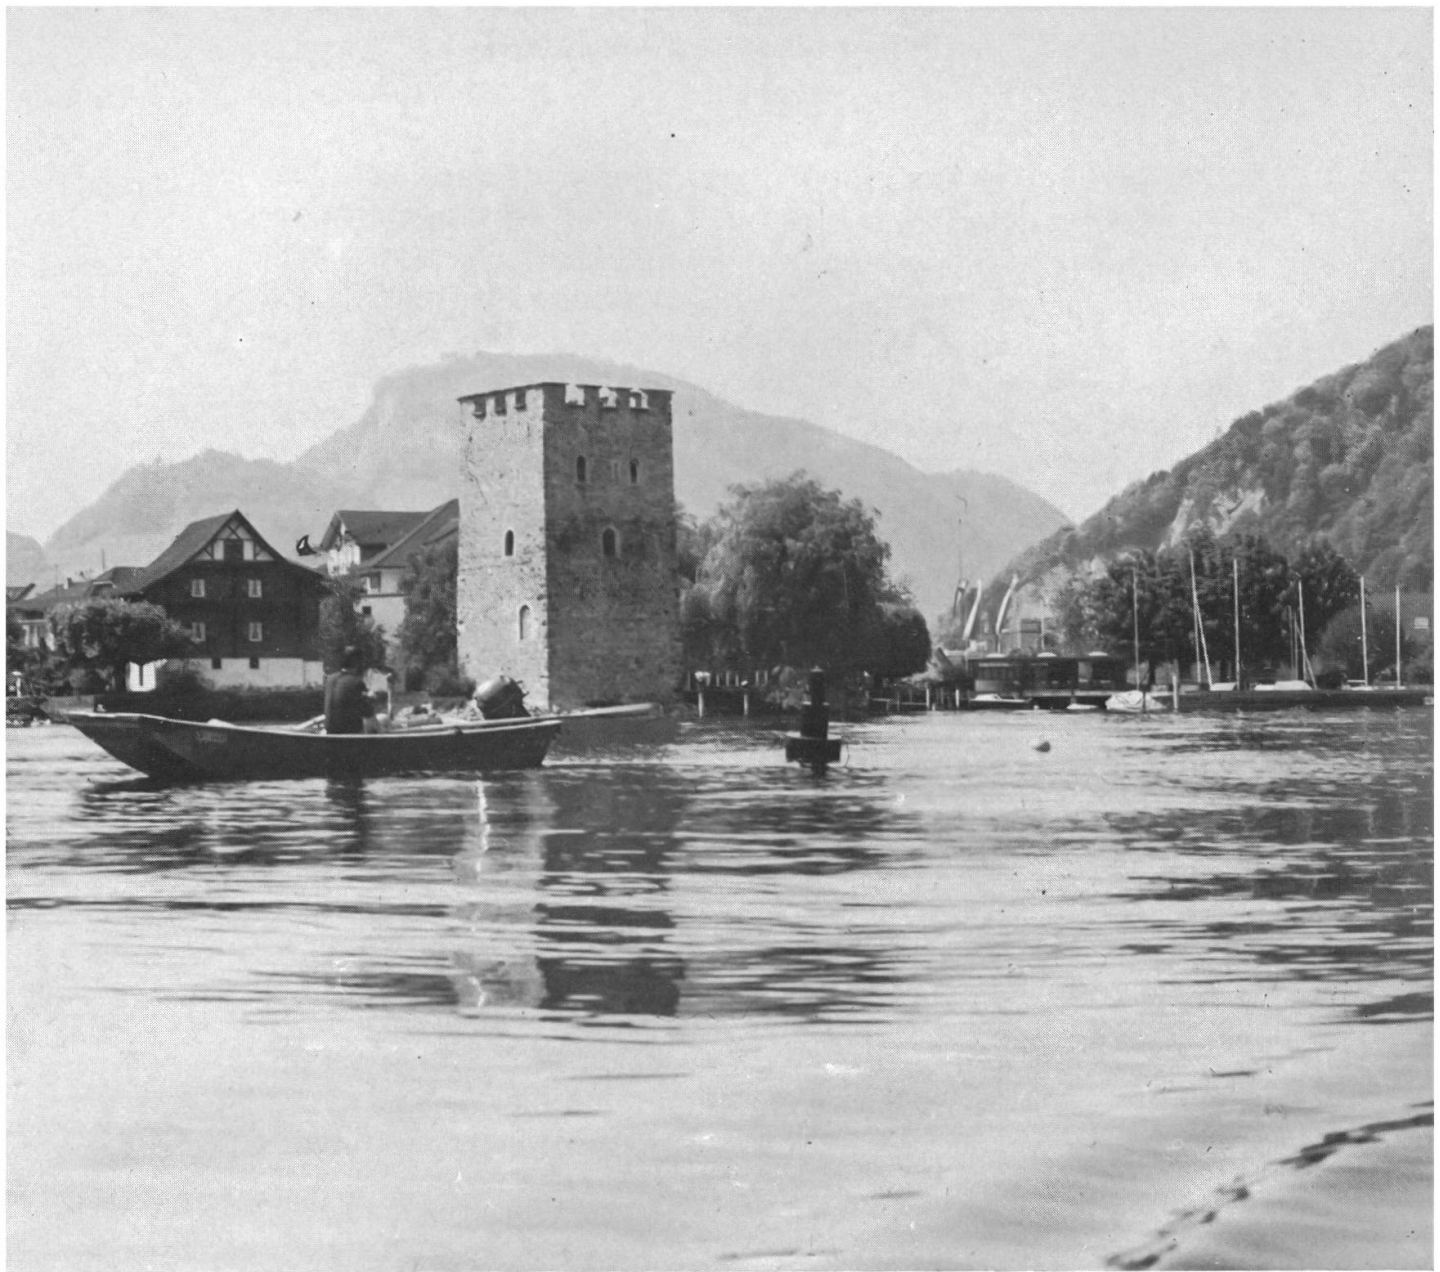
Abb. 4 Schnitzturm. Der 1428 erstmals urkundlich erwähnte Turm ist aus burgenkundlichen und historischen Überlegungen in die Zeit kurz nach dem Morgartenkrieg zu datieren.

Die Fenster- und Türöffnungen stammen aus dem 16. Jahrhundert. Der Zinnenkranz wurde um 1880 rekonstruiert. Ursprünglich dürfte der Turm ein flaches Pyramidendach getragen haben.

Die Landbefestigungen sind unwiederbringlich zerstört, die Wälle wurden abgetragen, die Gräben zugeschüttet. Einziger Zeuge zu Land ist heute allein noch der spätmittelalterliche «Schnitzturm».<sup>5</sup>

<sup>5</sup> Vgl. Abbildung 4

Tschudis Schilderung geht wahrscheinlich auf nidwaldnische Überlieferung zurück. An Ort und Stelle selber muss man bereits im 16. Jahrhundert das bei Russ erwähnte Vorwerk nicht mehr gekannt haben, denn Tschudi nennt nur die Schwirren und den «Turn, so da ist ze Land». Bei letzterem handelt es sich zweifellos um den 1428 erstmals urkundlich erwähnten Turm, den heutigen «Schnitzturm». Dieser ist übrigens aus burgenkundlichen und historischen Überlegungen in die Zeit kurz nach dem Morgartenkrieg zu datieren.
