Im Spannungsfeld von Restaurieren und Modernisieren

Beat Kilchenmann (Text und Fotos)

Versteckt hinter hohen Mauern und dem vorge-lagerten Portalhaus, mit seinem einfachen kubischen Volumen und dem hohen Walmdach hat das Obere Schloss in Zizers den Charakter eines herrschaftlichen Landsitzes.

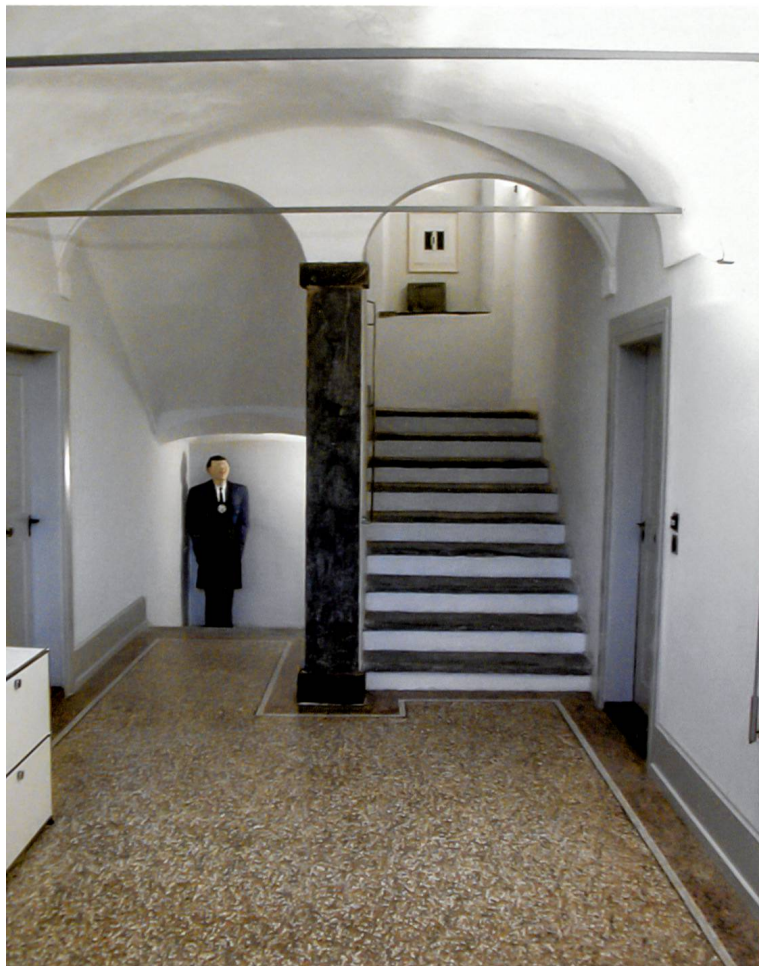
Korridor Hochparterre nach der Renovation.

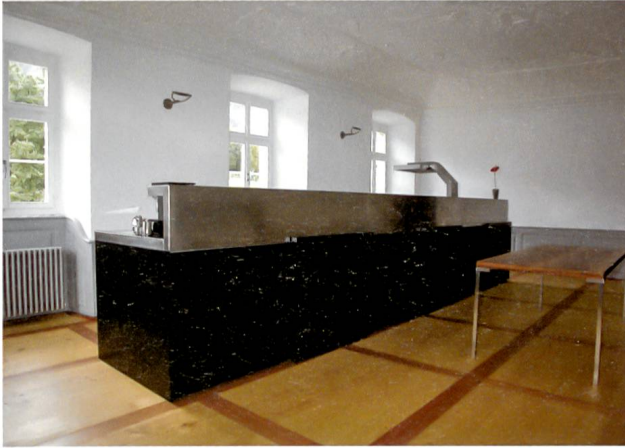
Kücheneinbau in der ehemaligen Bibliothek im 1. OG.

Die Leitungsführung für Hausinstallationen konnte mit Sondierungen, einem guten Konzept und geschickten Installateuren und Handwerkern mit entsprechendem Aufwand gelöst werden. Wir haben uns für verdeckte Installationen entschieden, die mehrheitlich in den Zwischenböden und hinter Täfer-Verkleidungen untergebracht worden sind.

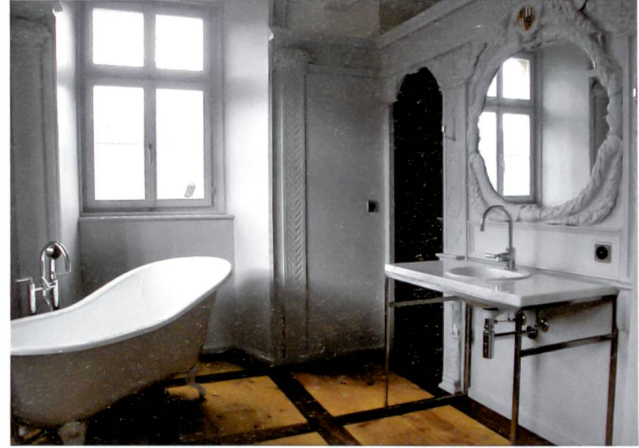
Einbau Bad in ehemaliges Alkovenstübchen im 1. OG.
