Zeitschrift: **Bulletin de l'Association Pro Aventico**

Band (Jahr): **37 (1995)**

## Rapport sur les investigations 1991-1995

Pierre BLANC

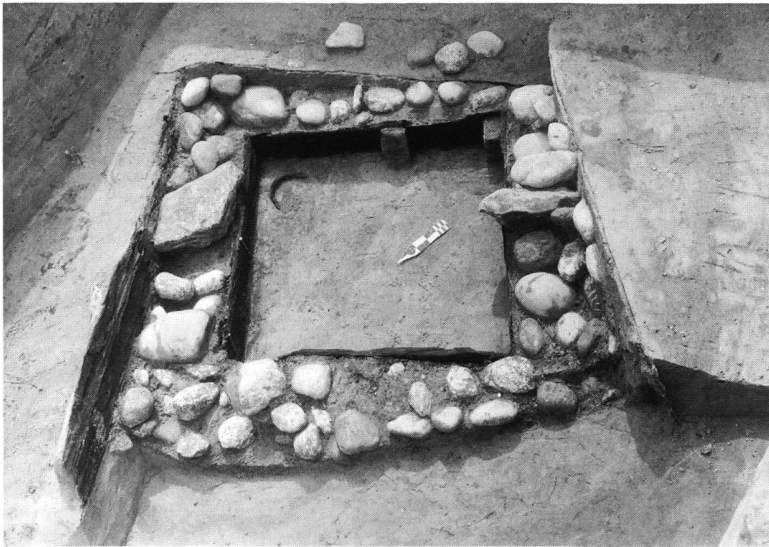
Fig. 8. Quartier des Tuiliers. Coffrage du puits P1 en cours de dégagement (phase 2).

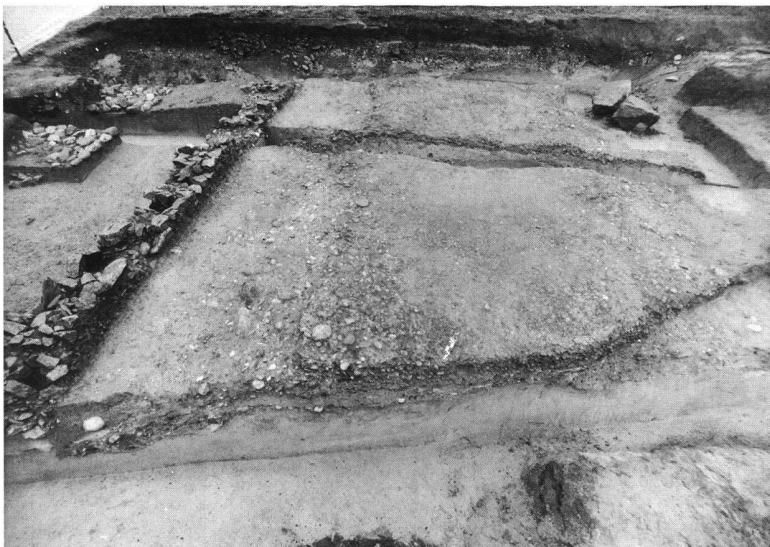
Fig. 10. Route du port. Dernier niveau de chaussée conservé (phases 3-4).

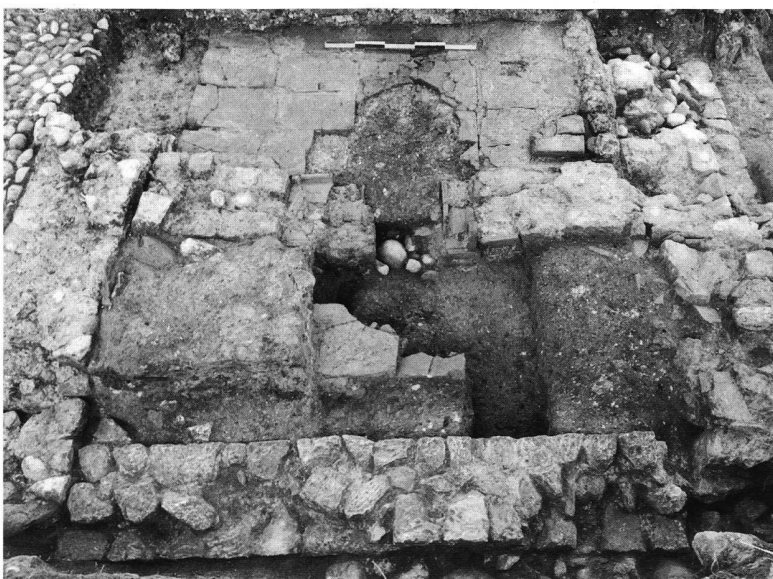
Fig. 15. Faubourg nord, zone 6. Réfection locale du bâtiment B6 en phase 4 par la création d'une petite pièce hypocaustée désaffectant un mur antérieur (à droite). Au premier plan, la chambre de chauffe en cours de dégagement.

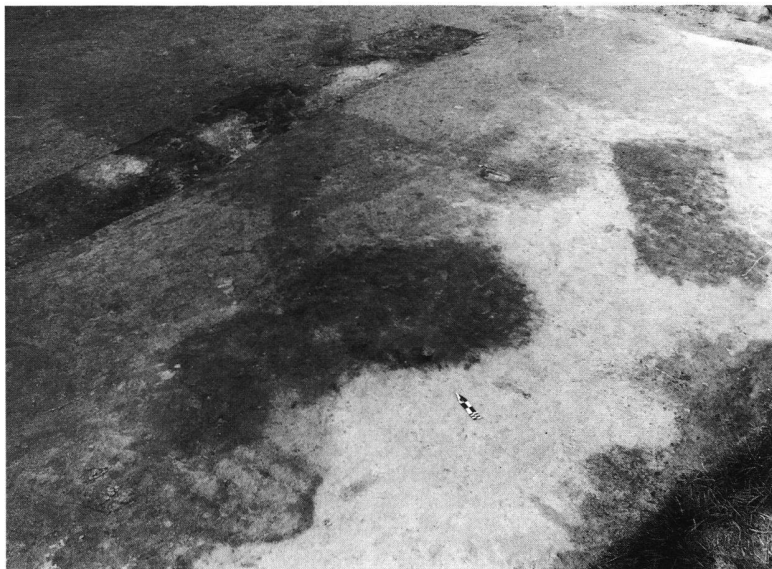
Fig. 18. Faubourg nord-est, zone 1. Fosses et fossés des phases 1 et 3a (la trace oblique dans l'angle supérieur gauche de la photo est celle d'un sondage préliminaire!)

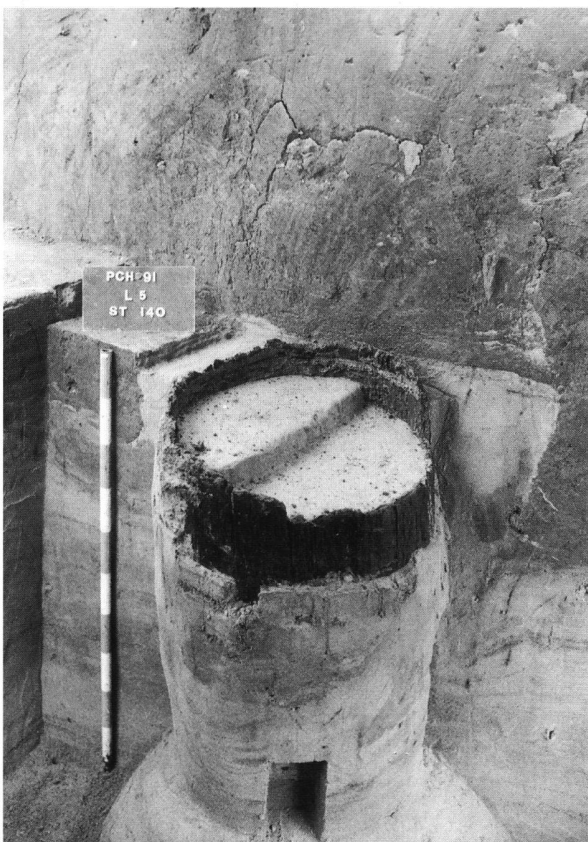
Fig. 19. Faubourg nord-est, zone 1. Prélèvement dans le secteur du chenal pré-romain du tonneau réemployé comme captage d'eau.

n'a livré aucun indice particulier, leur interprétation reste problématique (activité domestique, rurale, artisanale ?)<sup>79</sup>. Le secteur reste encore humide comme en témoigne un captage d'eau composé d'un simple tonneau dépourvu de fond, implanté dans le remblai d'assainissement du chenal (fig. 17, 1 et fig. 19)<sup>80</sup>.

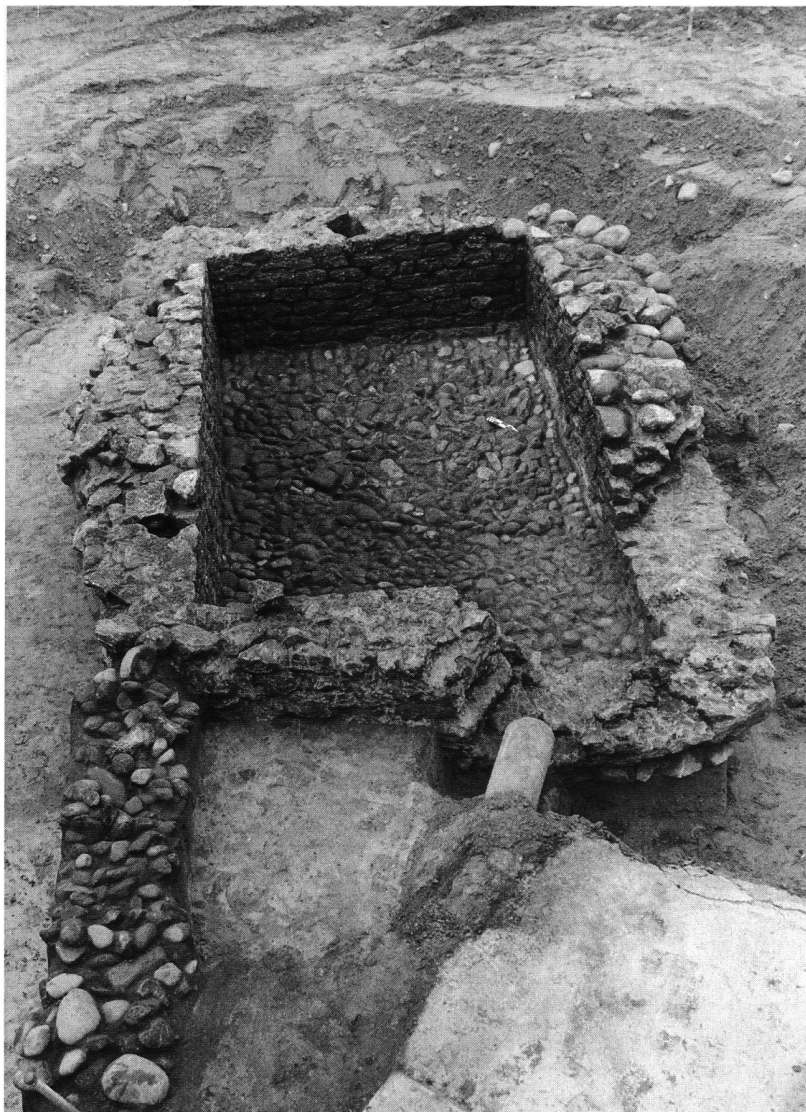
Fig. 21. Faubourg nord-est, zone 2. Vue de la cave depuis le nord. Dans les maçonneries sont visibles les trous d'encastrement des poutres verticales constituant l'ossature en bois de l'élévation des murs.

Cette pièce semi-enterrée de 8 m<sup>2</sup> est dotée d'un sol pavé de galets qui se situe à environ 70 cm en dessous des niveaux de circulation contemporains supposés. L'accès devait se faire par un petit escalier en bois qui n'a laissé aucune trace. Conservée jusqu'à 80 cm de hauteur, la partie inférieure maçonnée des murs présente en trois endroits les trous d'encastrement de poutres verticales constituant l'ossature d'une architecture de terre et de bois (fig. 21). Le recours à un solin maçonné supportant une élévation légère a été adopté ici pour pallier les problèmes d'humidité propres à ce type d'aménagement.

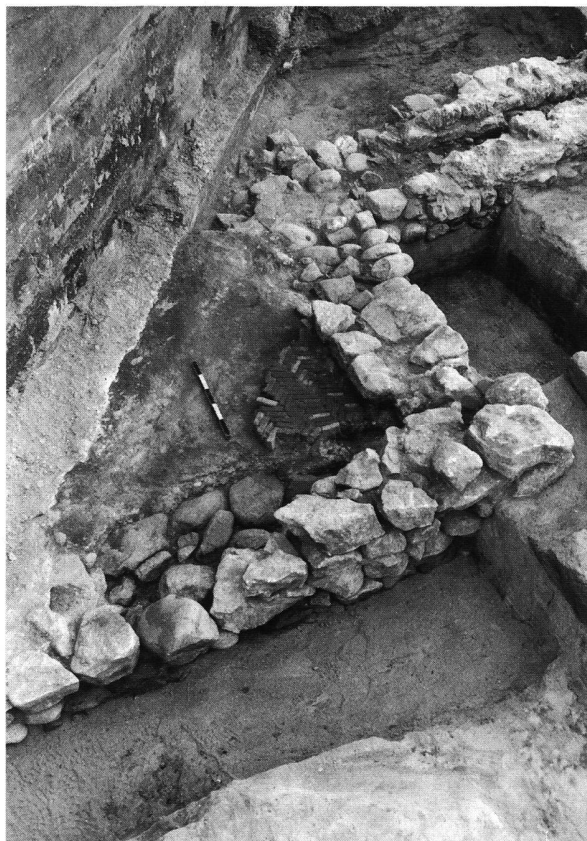
Fig. 23. Faubourg nord-est, zone 1. Angle sud-est du bassin à fond en opus spicatum et amorce de sa canalisation de vidange (phase 4).
