L'insula 12 et les quartiers adjacents à Avenches : approche architecturale et urbanistique

Zeitschrift: **Bulletin de l'Association Pro Aventico**

L'insula 12 et les quartiers adjacents à Avenches. Approche architecturale et urbanistique

JACQUES MOREL

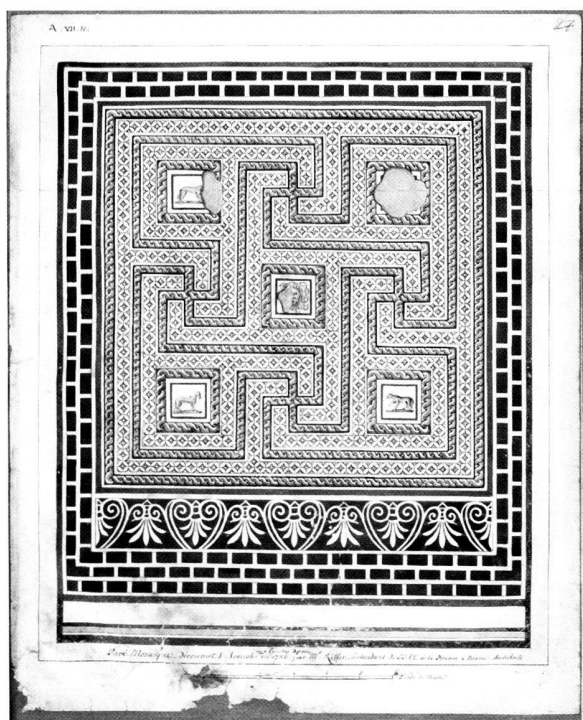
Fig. 5. Aux Conches-Dessous (insula 12 ouest). Dessins aquarellés des mosaïques « des Vents » (A) et à « frise de palmettes » (B) effectués au moment de leur découverte en 1786. Dessins : J.-E. Curty (A) et E. Ritter (B). E. Ritter, *Antiquités de la Suisse*, Mss. h. h. XXLa 91, pl. n^{os} 27 et 44. Burgerbibliothek Bern.

Apparemment plus conséquentes, les transformations à l'intérieur de la résidence Ouest ont eu pour but l'embellissement du décor architectural avec la dotation de nouveaux sols (fig. 35) et fresques, ainsi que de mosaïques (fig. 5).

à l'époque sévérienne, lors de l'installation d'un nouveau propriétaire. C'est dans un tel contexte que pourrait avoir été projetée la pose, dans la salle de réception axiale du corps principal A (L 118), de la mosaïque «des Vents», datée des environs de 200 ap. J.-C.⁷⁷ (fig. 5, A).

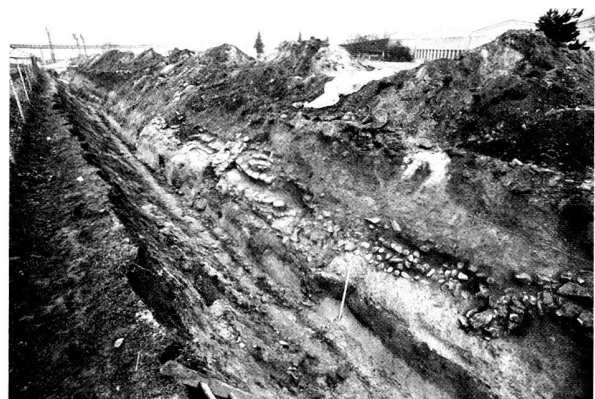
Fig. 8. La grande tranchée d'édilité ouverte en automne 1985 en travers de l'insula 6 et de l'habitat nord. Vue depuis le sud.

- Durant la même période, le dédoublement du collecteur posé en 1962 et les divers raccordements à ce dernier impliqueront toute une série de relevés sur le tracé des nouvelles conduites, entre la Route Industrielle qui borde la voie de chemin de fer et la route cantonale Lausanne-Berne (fig. 8). Ouverte sur une longueur de près de 260 m, la large et profonde tranchée pour le collecteur principal traversait de part en part les *insulae* 6, 12 et 18, se prolongeant jusqu'à l'intérieur de la zone de l'habitat nord proche de l'enceinte. Les observations, essentiellement d'ordre stratigraphique, aboutiront à l'établissement d'une grande coupe transversale à l'intérieur de ces quartiers, permettant ainsi de suivre, dans les grandes lignes, leur développement respectif (fig. 59, coupe A-A').

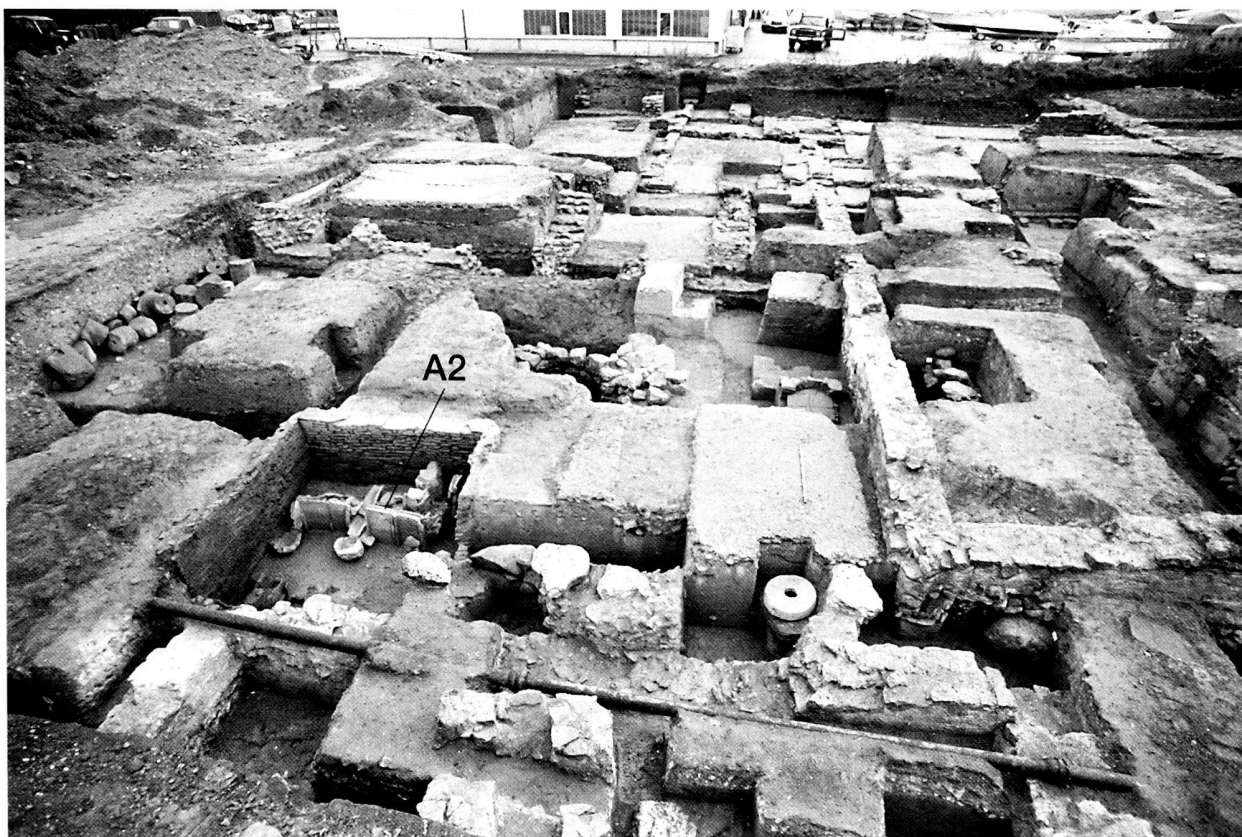
Fig. 9. Insula 12, 1986. Vestiges de la portion orientale du quartier. Au premier plan, à gauche, la fosse de bronziers (A 2) installée dans la cour mitoyenne L 39. Vue depuis l'ouest.

d'une installation de bronziers ayant servi à la fabrication de grandes pièces³³ (fig. 9, A 2).

C'est apparemment durant cette phase que se sont ponctuellement déroulées des activités métallurgiques au sein de l'habitat, affectant à la fois la cour mitoyenne L 39 de la *domus* Est et le local adjacent L 73 de la maison ouest (fig. 9 et 37). Celles-ci ont consisté en l'implantation, dans la cour d'une fosse de coulée pour la réalisation d'une grande statue en bronze⁶⁵ (fig. 33, A 2). Cette installation à caractère temporaire, a toutefois eu quelques incidences sur l'environnement proche, notamment le local de service voisin L 73, transformé pour la circonstance en annexe artisanale : celui-ci a en effet subi plusieurs réfections caractérisées par l'implantation d'un mur de refend (M 10), délimitant une aire de travail d'environ 9 m² (L 73') contiguë à la fosse de coulée aménagée dans la cour. À l'intérieur de la nouvelle subdivision, le sol de terre battue a subi plusieurs recharges successives, s'intercalant dans des couches d'épandage charbonneuses et cendreuses. Ces vestiges témoignent d'activités du feu concentrées à proximité de la fosse A 2, supposant leur étroite relation avec l'utilisation de cette dernière.

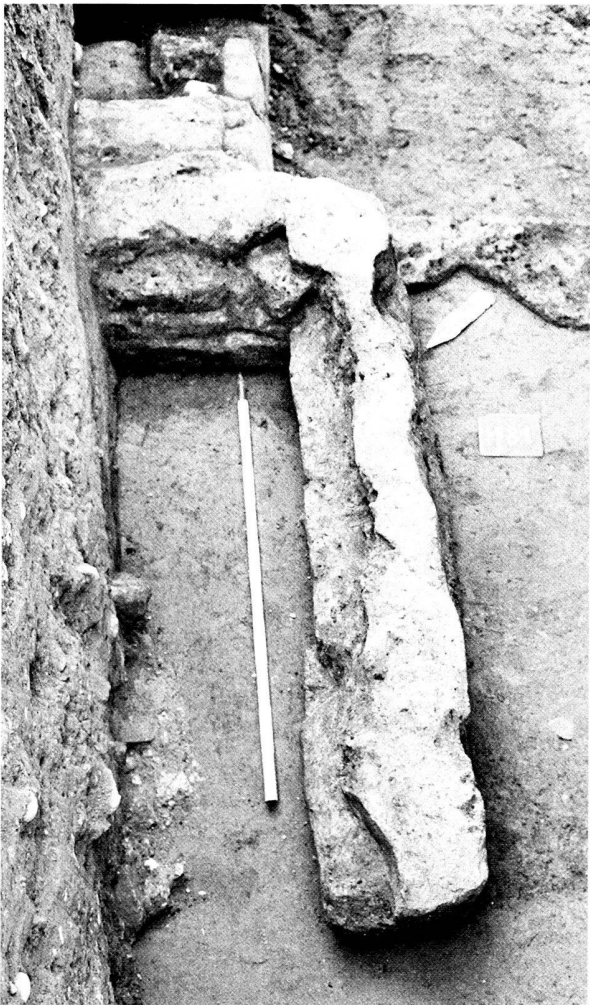
Fig. 11. Insula 12, 1986. Vestiges du mur d'angle en briques crues M 81a-b de l'unité B (fig. 10). Etat 1 (1/10-40/50 ap. J.-C.).

- Le muret de fermeture latérale M 81b a une largeur de 0,30-0,32 m et ne porte pas de traces d'une architecture à pans de bois (fig. 11). Il est dépourvu de sablière basse et ses trois assises de briques crues sont appareillées de la manière suivante : les briques des deux assises inférieures ont des dimensions de 30 x 15 x 6-7 cm, correspondant au module lydien préconisé par Vitruve; elles sont disposées en boutisses parpaignes, tandis que le lit supérieur conservé est constitué d'une rangée de carreaux, de 30 x 30 x 15 cm disposés à plat (fig. 13). Une argile plus humide et plus organique a été utilisée pour les joints dont l'épaisseur varie entre 0,3 et 2 cm.

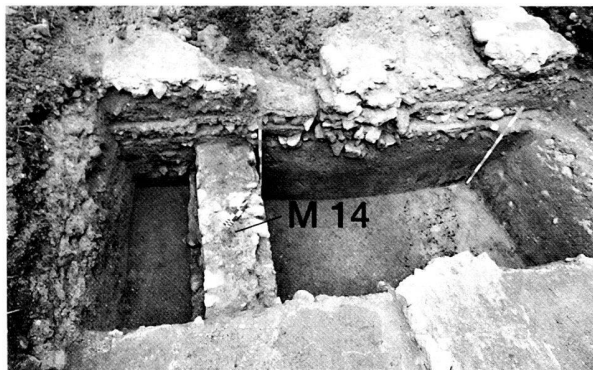
Fig. 14. Insula 12, 1986. Le solin maçonné M 14 de l'unité ouest D (fig. 10). Etat 1 (1/10-40/50 ap. J.-C.). Vue depuis le sud.

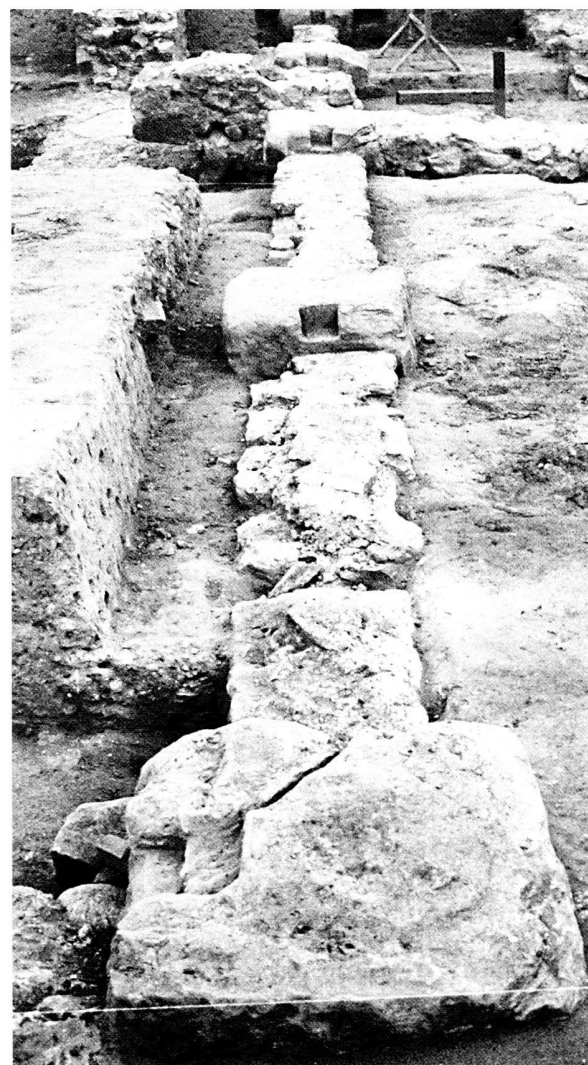
Fig. 20. Insula 12, 1986. Portique L 19 de la domus Est. Détail du mur de stylobate M 122 et de ses hypobases en molasse munies d'encoches pour l'encastrement de la sablière de la balustrade (fig. 18). Etat 2 (40/50-70/85 ap. J.-C.). Vue depuis l'ouest.

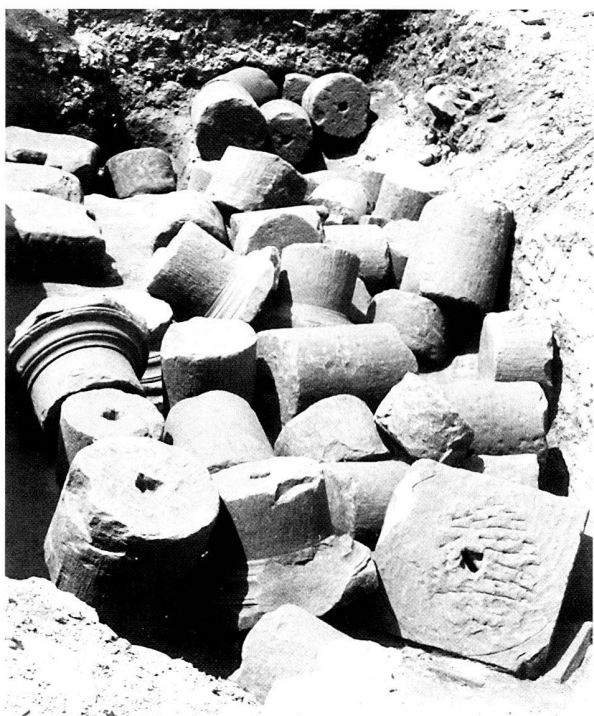
Fig. 21. Insula 12, 1986. Eléments de la colonnade en molasse démantelée du péristyle de la domus Est découverts dans les remblais de nivellement de la cour L 39 à l'état 3 (fig. 33). Les stries que comportent les fûts et les chapiteaux de ces colonnes d'ordre toscan provincial attestent un revêtement protecteur et décoratif. Etat 2 (40/50-70/85). Vue depuis l'est.

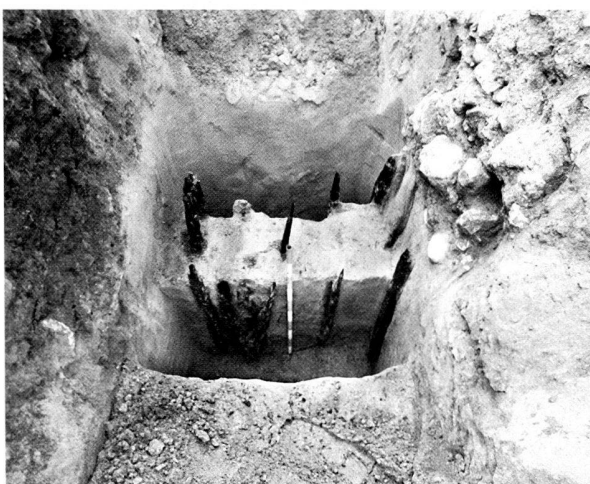
Fig. 25. Insulae 6/12, 1985. Pilotis sous les fondations de M 16, mur de limite présumé entre les quartiers 6 et 12 (fig. 18 et 52). Etat 2 (40/50-70/85 ap. J.-C.).

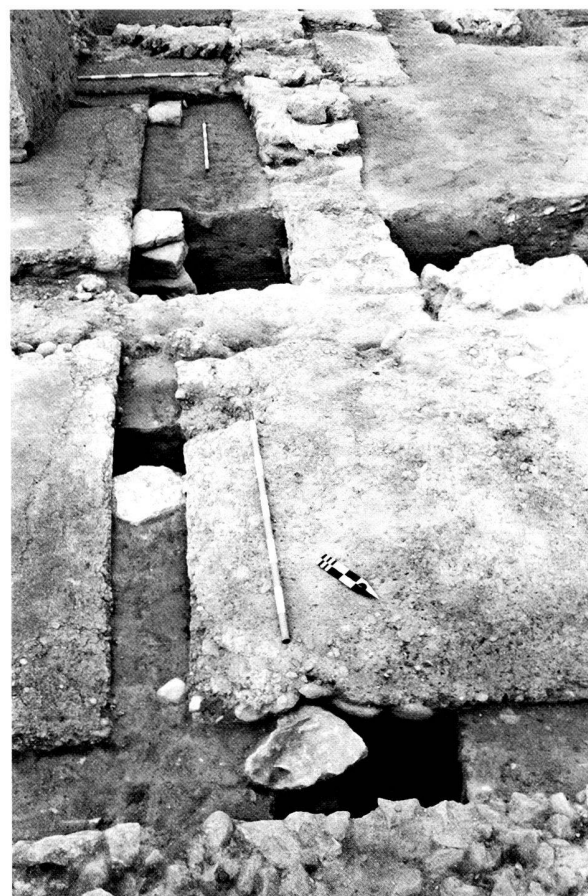
Fig. 27. Insula 12, 1986. Domus Est. Négatifs des cloisons à colombages séparant les pièces L 1 à 3 avec les dalles servant de support aux montants verticaux (fig. 18). Etat 2 (40/50-70/85 ap. J.-C.).

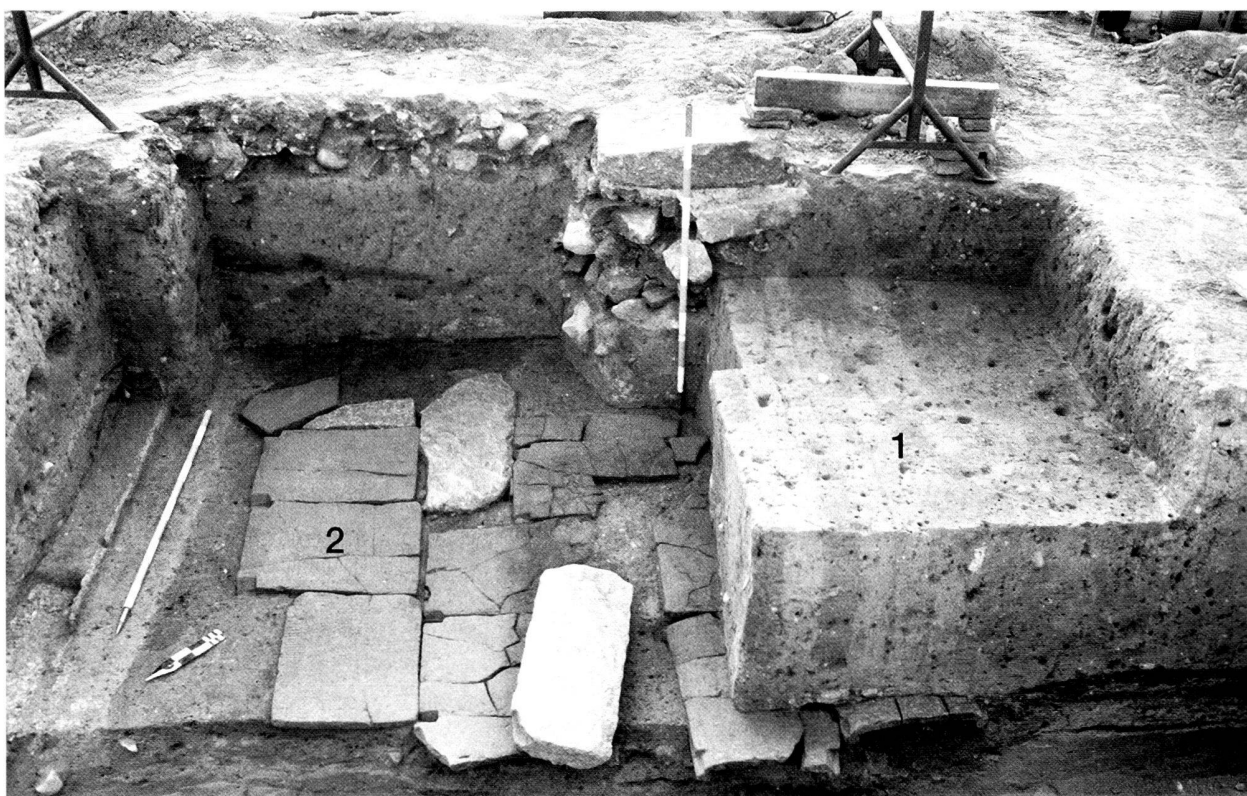
Fig. 30. Insula 12, 1986. Domus Est. Pan de l'élévation en briques crues du mur porteur M 11 (1) effondré sur le foyer en tegulae (2) de la cuisine L 7 (fig. 18). Etat 2 (40/50-70/8 ap. J.-C.).

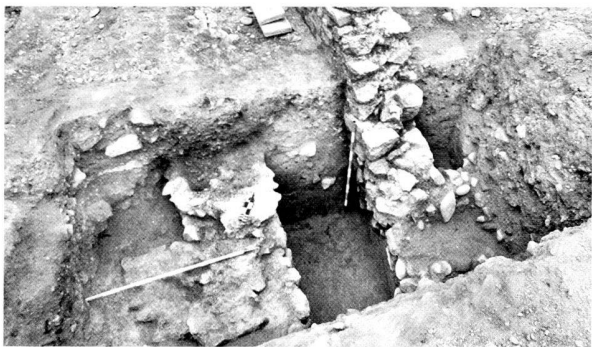
Fig. 31. Insula 12, 1986. Domus Est et Ouest. L'ambitus L 60 séparant les deux demeures (fig. 33). Etat 3 (70/85-150 ap. J.-C.). Vue depuis le sud.

Au cours de l'importante réorganisation interne du quartier, la limite de parcelle a toutefois été respectée, moyennant la transformation de la ruelle en un étroit *ambitus* (fig. 31). Celui-ci va séparer, à l'est, une demeure qui supprime la *domus* à péristyle suivant un plan différent, à cour excentrée encadrée par deux corps de bâtiment perpendiculaires et jointifs.

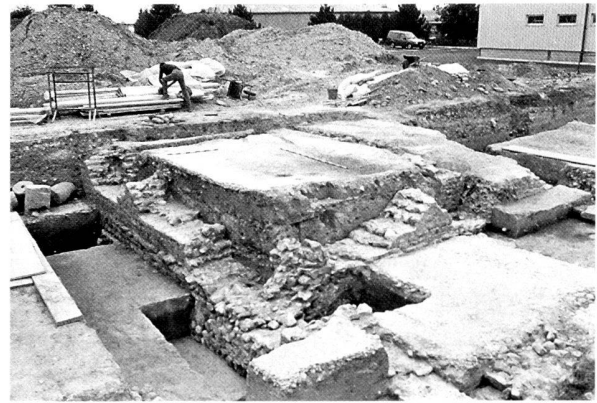
Fig. 34. Insula 12, 1986. Domus Est. Les sols des pièces L 42-L 44 aménagés au sommet des remblais désaffectant le péristyle de la maison claudienne (fig. 33). Etat 3 (70/85-150 ap. J.-C.). Vue depuis le sud.

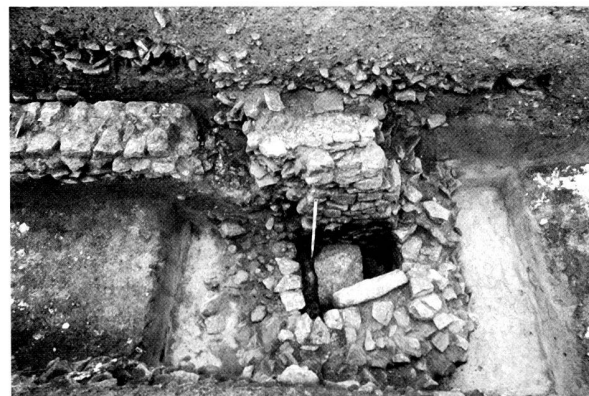
Fig. 38. Insula 12, 1986. Domus Est. Le puits-citerne St 209 et la canalisation St 208 de la cour nord-est L 58 en cours de fouille (fig. 36). Etat 4 (150-III^e s. ap. J.-C.). Vue depuis l'est.

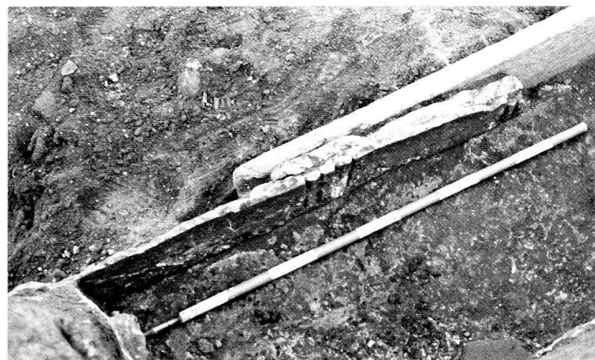
Fig. 39. Insula 12, 1986. Domus Ouest. Élément de la plinthe du décor «à pilastres» découvert in situ dans la salle de façade méridionale L 70 (fig. 36 et 40). Etat 4 (150-III^e s. ap. J.-C.). Vue depuis le nord-ouest.

La réfection des sols semble être allée de pair avec la rénovation du décor mural ; nous en voulons pour preuve le revêtement de bas de paroi encore en place sur une longueur de 3,70 m dans la pièce L 70 de l'aile sud⁷³ (fig. 39),

Fig. 40. Insula 12, 1986. Domus Ovest. Proposition de restitution du décor de la paroi orientale de la salle de façade méridionale L 70 (fig. 36). En grisé, l'élément de plinthe découvert en place (fig. 39). Etat 4 (150-III^e s. ap. J.-C.).

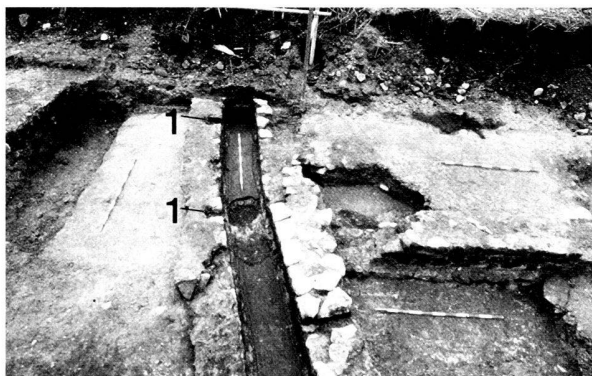
Fig. 42. Insula 12, 1986. Domus Ouest. Tronçon de la canalisation St 202 recoupant les locaux L 72, 73 et 73' (fig. 33 et 36). 1 : encoches pour les traverses d'une couverture en bois. Etat 4 (150-III^e s. ap. J.-C.). Vue depuis l'est.

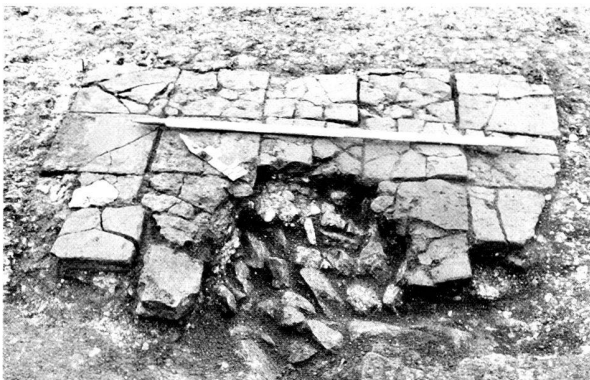
Fig. 44. Insula 12, 1986. Domus Ouest. Vestiges du foyer tardif St 220 aménagé dans le sol de la salle de façade méridionale L 70 (fig. 36). Hors-état (à partir du milieu du III^e s. ap. J.-C.).

- A l'intérieur de l'aile sud, c'est le sol de la pièce de façade au décor mural à pilastres L 70 qui a été cassé pour recevoir, dans sa partie médiane, un foyer (fig. 36, St 220). La constitution de son dallage en terre cuite (fig. 44), qui comprend des carreaux de pilettes d'hypocauste recyclés, parle en faveur d'un aménagement postérieur au démantèlement partiel ou complet du système de chauffage, peut-être celui de la section thermique voisine présumée I. Comme pour l'exemple de l'aile nord, il semble que ce réaménagement intervienne également après un abandon partiel des infrastructures de la résidence.

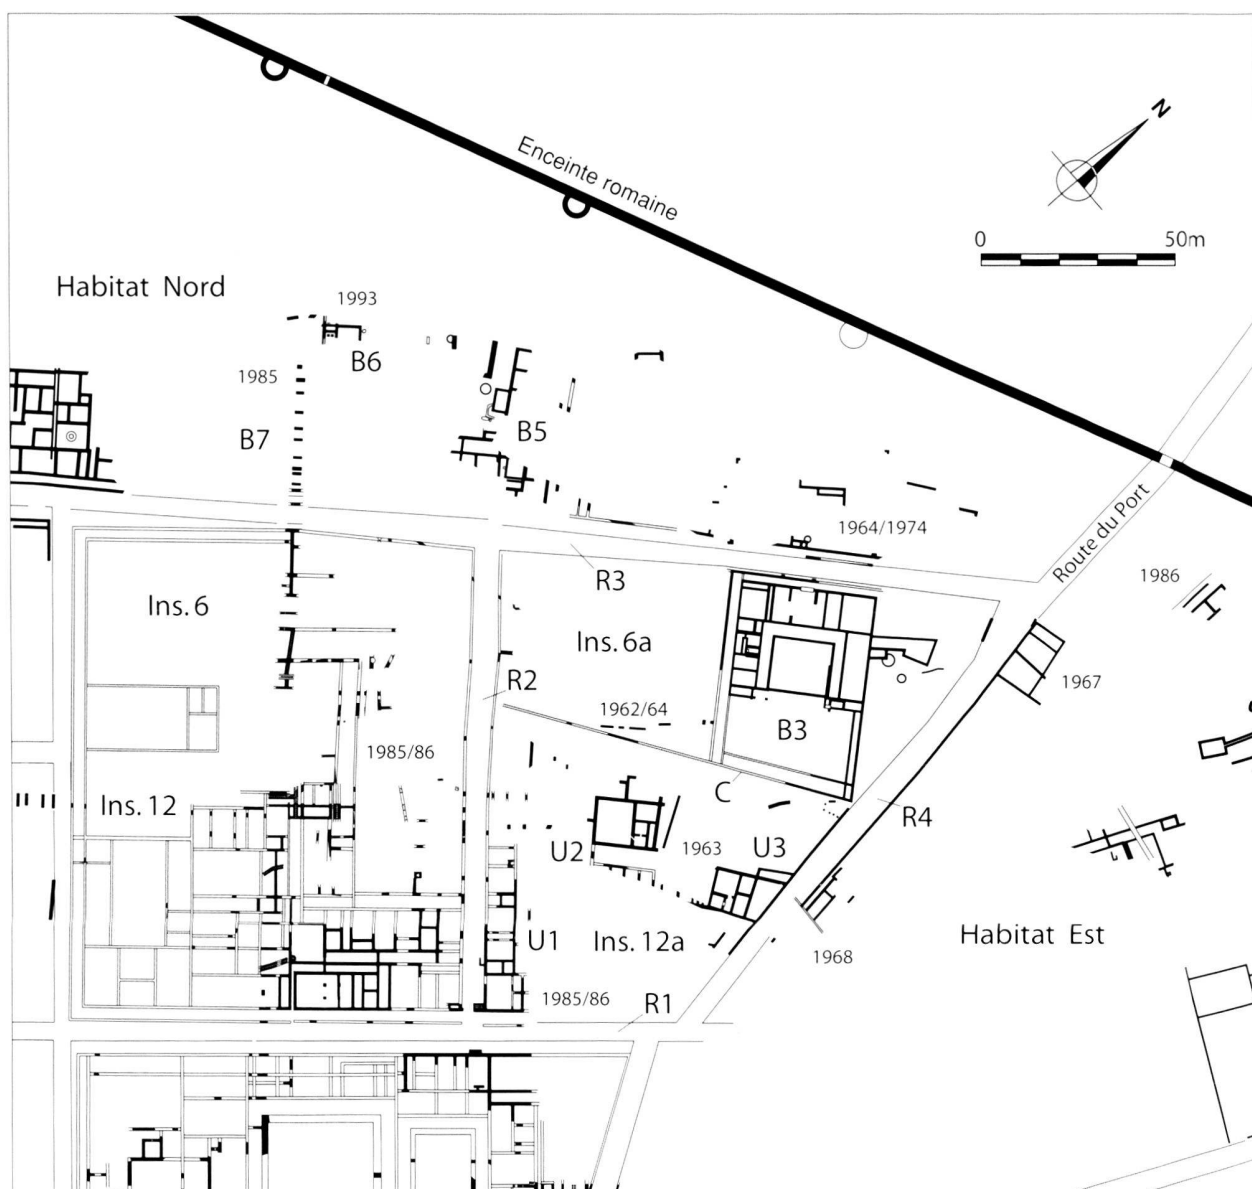
Fig. 45. Intégration des vestiges mis au jour en 1985-1986 dans les insulae 6, 12a et l'habitat nord au plan archéologique des quartiers nord-est d'Aventicum (fig. 1 et 3). La nomenclature renvoie au texte.

L'angle du bâtiment est occupé par un grand local de 53 m² (L 10). Il y est flanqué de deux compartiments étroits (L 11 et 12), lesquels amorcent une succession de locaux en façade méridionale. Bordée d'un portique (L 13), celle-ci devait sans doute se développer sur une cinquantaine de mètres vers l'est, jusqu'à l'intersection du *decumanus* R 1 avec la route du Port R 4 (fig. 45).

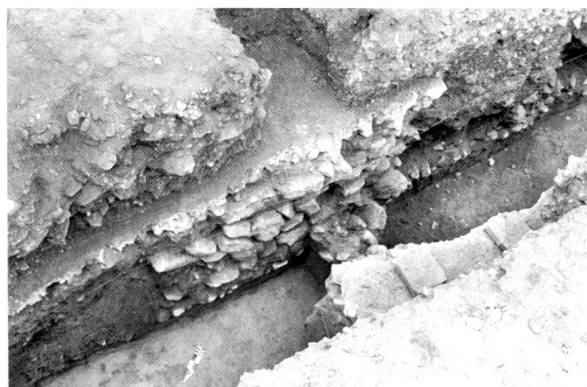
Fig. 46. Insula 12a, 1985. Bâtiment riverain sud-ouest. L'hypocauste de la salle mosaïquée L 2 se superposant aux locaux de la période flavienne (fig. 33 et 36). Etat 4 (150-III^e s. ap. J.-C.). Vue depuis le nord-est.

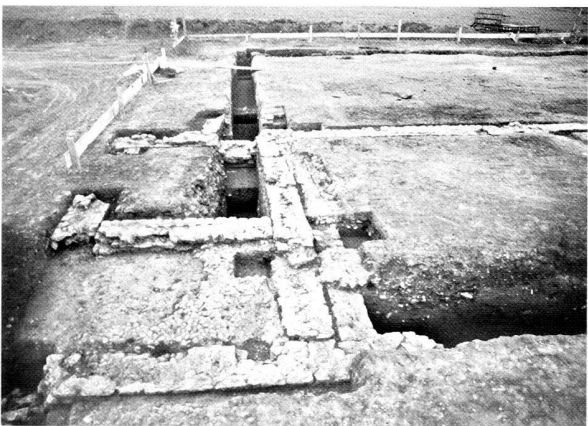
Fig. 48. Insula 12a, 1985. Vision (très) partielle des vestiges du bâtiment riverain sud-ouest. Au premier plan, le local L 9; au second plan, le local semi-enterré L 8 et le mur de façade occidental du quartier (fig. 36). Etat 4 (150-III^e s. ap. J.-C.). Vue depuis l'est.

Hormis la construction d'un petit édicule en façade (fig. 36, L 16), les seules modifications constatées pour la partie sud de ce bâtiment concernent la pièce L 8. Après avoir été dotée d'un nouveau mur de fermeture nord, cette pièce a été subdivisée pour permettre la création d'un local oriental (L 9), situé de plain-pied avec les pièces avoisinantes (fig. 48). À l'inverse, la partie ouest de L 8 a été excavée sur 0,80 m de profondeur pour être transformée en local semi-enterré de 3,80 x 2,90 m. Celui-ci a été équipé d'un sol de terre battue sur radier de galets et ses parois

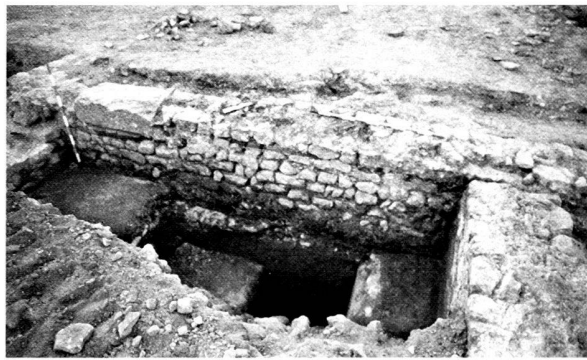
Fig. 49. Insula 12a, 1985. Bâtiment riverain sud-ouest. L'hypocauste présumé L 8 (fig. 36). Les restes d'enduit en béton de tuileau sont encore visibles sur les parois incluant des éléments architecturaux en remploi. Etat 4 (150-III^e s. ap. J.-C.). Vue depuis le sud.

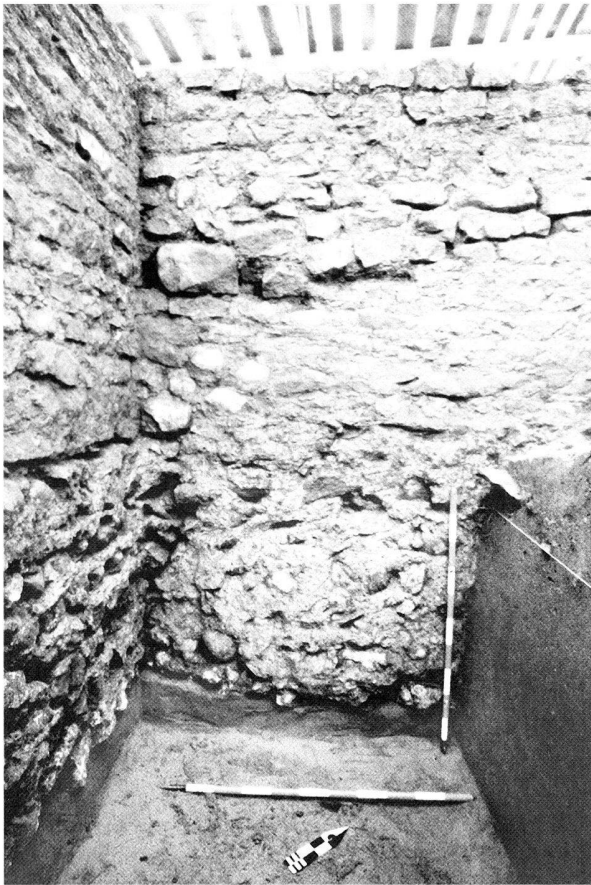
Fig. 50. Insula 18, 1986. Bâtiment riverain nord-est. Les impressionnantes fondations du local L 40*, implantées à une profondeur de 2,60 m par rapport au sol de la pièce (fig. 36). Etat 3 (70-150). Vue depuis le sud.

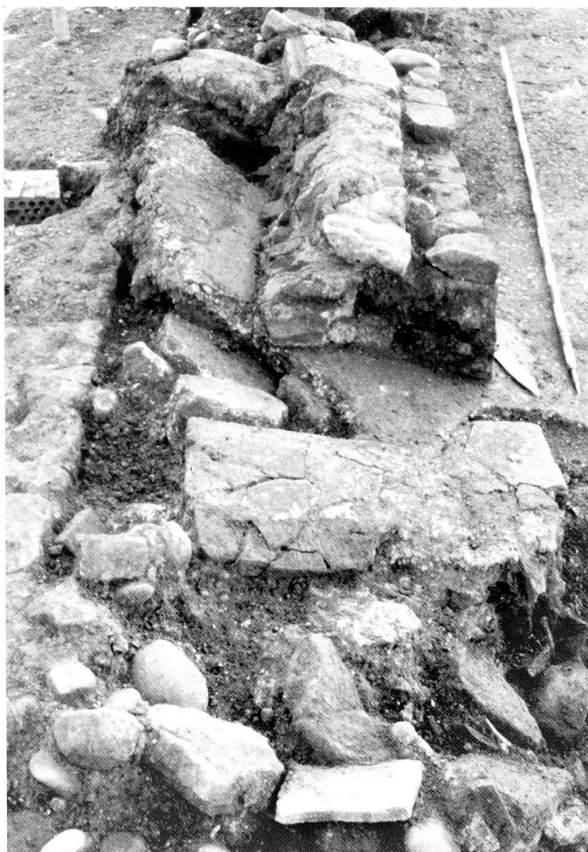
Fig. 51. Insula 18, 1986. Bâtiment riverain nord-est. Les vestiges de l'installation tardive St 401 composée d'un muret prenant assise sur le sol de la pièce L. 38* et d'un foyer (au premier plan) ayant perforé ce même sol (fig. 36). Hors-état (à partir du milieu du III^e s. ap. J.-C.). Vue depuis l'est.

Le seul témoignage d'une réoccupation tardive pour ce secteur sont les vestiges d'une installation mis au jour à l'angle sud-est de la salle nord L. 38* (fig. 36, St 401). Aménagée sans doute après un premier abandon du local, cette structure allongée comprend un muret (M 21*) qui borde sur une longueur de 4,30 m le mur de fermeture sud de la pièce, délimitant un espace exigu, de 0,50 m de large¹²³. Ce muret est exclusivement composé de matériaux en remploi (tuiles, molasses et calcaires rubéfiés) grossièrement et partiellement liés par un mortier de chaux friable. D'une largeur de 0,30 m, il a été doublé extérieurement par un parement essentiellement formé de carreaux de terre cuite, incluant des éléments de pilettes d'hypocauste. Atteignant une largeur totale de 0,60 m, ce mur a pris assise à même le sol, le doublage étant quant à lui implanté dans une couche d'incendie (fig. 51).

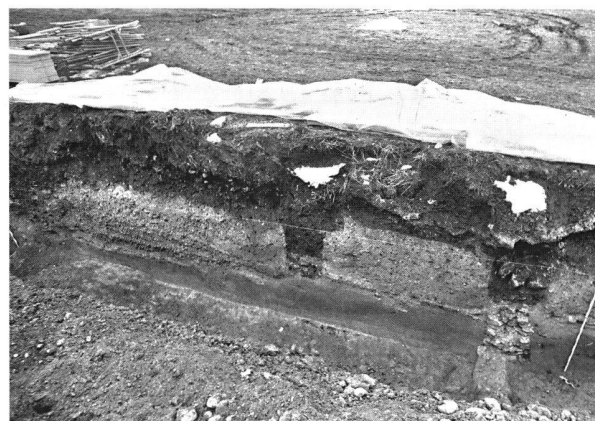
Fig. 56. Voirie insulae 12/18. Les chaussées du *decumanus* R 1 en coupe. A droite, le fantôme du mur de stylobate du portique L 59 (fig. 33 et 36). Etats 1-4 (I^{er}-III^e s. ap. J.-C.). Vue depuis le nord-est.
