La vie des monuments

Philippe BRIDEL et Matthias KAUFMANN

Entretien et restaurations

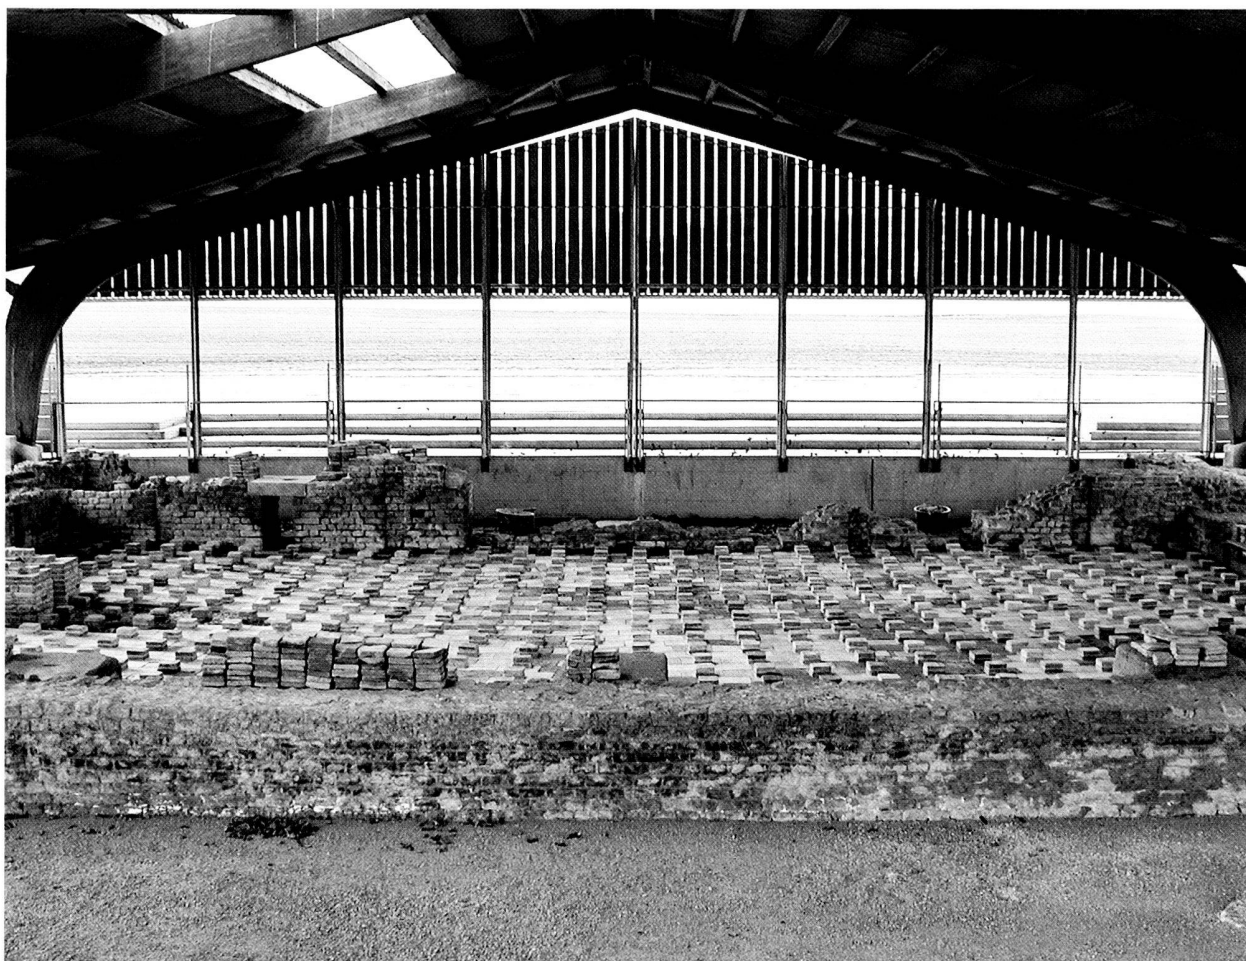
Fig. 1. Les Thermes de Perruet. Le sol restauré du tepidarium. Photo MRA.

Aux Thermes de Perruet (*insula* 29), le programme de restauration du *tepidarium* a connu une étape importante avec la mise en place de dalles de béton teinté venues se substituer à celles de l'*area* d'origine, en terre cuite, qui étaient trop endommagées pour être conservées *in situ* (fig. 1). Les lacunes de ce dallage qui remontent à l'antiquité ont été maintenues et parfois couvertes de gravier pour éviter le développement de la végétation. Le

réseau des pilettes qui portaient la *suspensura* a été remonté sur quelques assises; tout est désormais prêt pour la reconstitution didactique, sur une petite surface dans l'angle nord-ouest du local, du dispositif complet de l'hypocauste. Ces travaux sont programmés pour 2002, et devraient être complétés par une restauration similaire de la partie dégagée de l'*area* du *caldarium*. Restera alors à assurer la conservation durable du bassin du *frigidarium*. Une nouvelle version du panneau d'information touristique a remplacé l'ancienne, aux deux emplacements où il apparaissait.

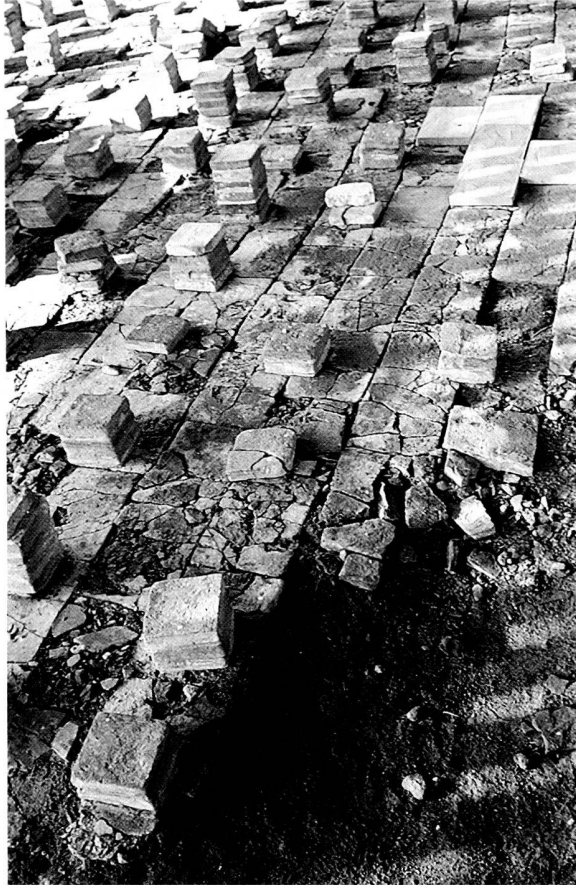
Fig. 2. Détail du sol du tepidarium. Etat avant restauration. Photo MRA.

Pour près des deux tiers, les dalles de terre cuite du sol de l'*area* du *tepidarium* ont été remplacées par des fac-similés de ciment teinté (fig. 2-6). Les pilettes de l'hypocauste, réalisées par empilement de petits carreaux de terre cuite, ont été démontées une nouvelle fois, leurs éléments nettoyés du mortier au ciment qui en assurait l'assemblage depuis la restauration des années 1950 (fig. 7), puis remontées sur quelques assises à l'aide d'un mortier à la chaux. En recourant à des matériaux originaux conservés au dépôt du Musée, et à des fins didactiques, on reconstituera bientôt, dans l'angle nord-ouest de la salle, un petit secteur du dispositif de l'hypocauste sur toute sa hauteur, y compris le sol de mortier recouvert de dalles polies de calcaire sur lequel on circulait. On reconstituera aussi très partiellement les canaux ménagés de place en place dans les murs pour assurer l'évacuation des fumées et le chauffage des parois, en y disposant quelques uns des boisseaux de terre cuite qui les constituaient.

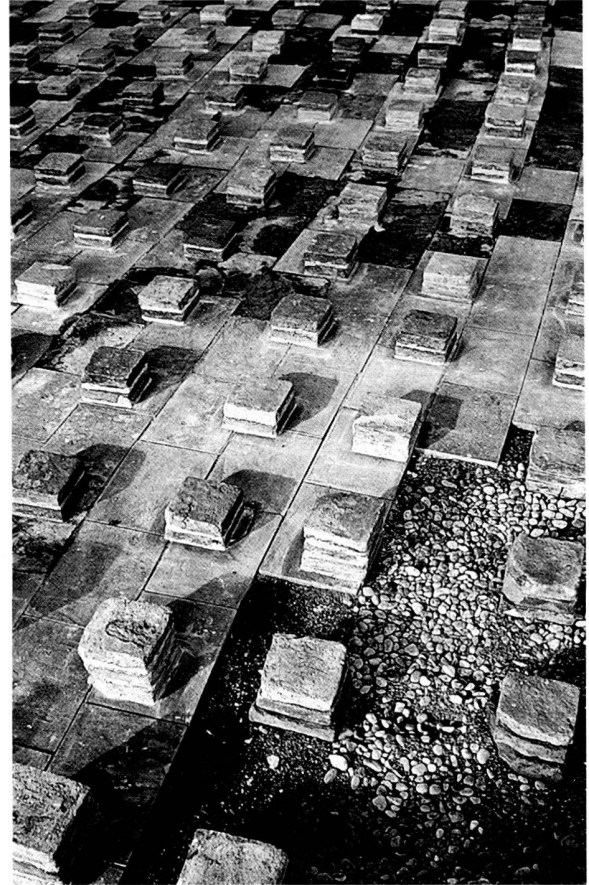
Fig. 3. Même détail après restauration. Les lacunes du dallage déjà présentes lors du dégagement de 1954 ont été comblées par du gravier. Photo MRA.

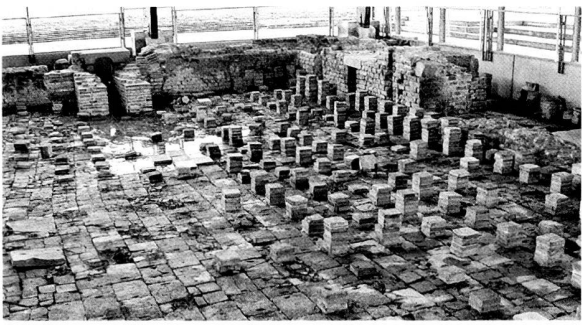
Fig. 4. Le sol du tepidarium. Etat au commencement des travaux. Au fond, une flaque d'eau due à la remontée périodique de la nappe phréatique. Avec les gels hivernaux, c'est l'un des facteurs principaux de la dégradation du monument. Photo MRA.

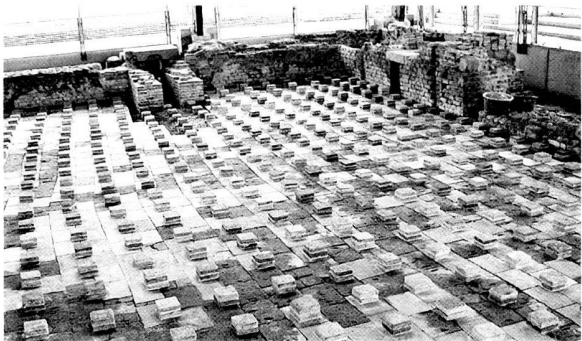
Fig. 5. Le même secteur après restauration. Pour près des deux tiers, le dallage de terre cuite original a été remplacé par des dalles de ciment teinté. Photo MRA.

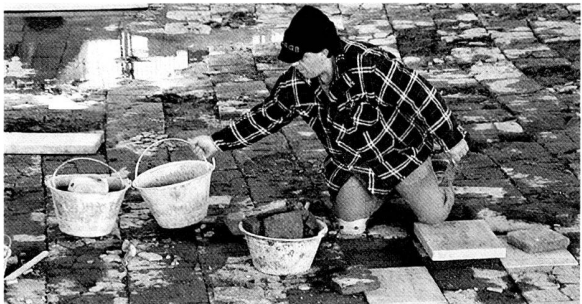
Fig. 6. Réparation du dallage. Pour conserver la position originale de chacun d'eux, c'est dalle par dalle qu'on prélève les éléments dégradés et qu'on pose les nouveaux sur un lit de gravier très fin. Photo MRA.

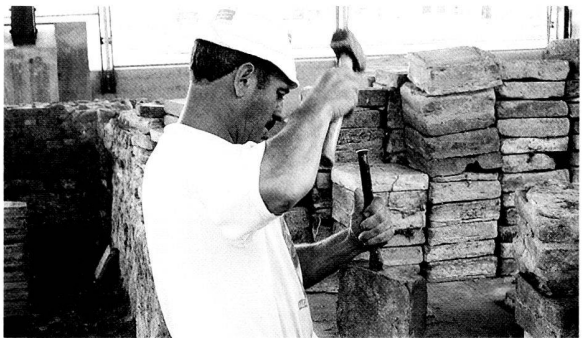
Fig. 7. Le mortier dur des années 1950 est enlevé avant remontage des pilettes, qui seront scellées par un mortier de chaux légèrement teinté. Photo MRA.

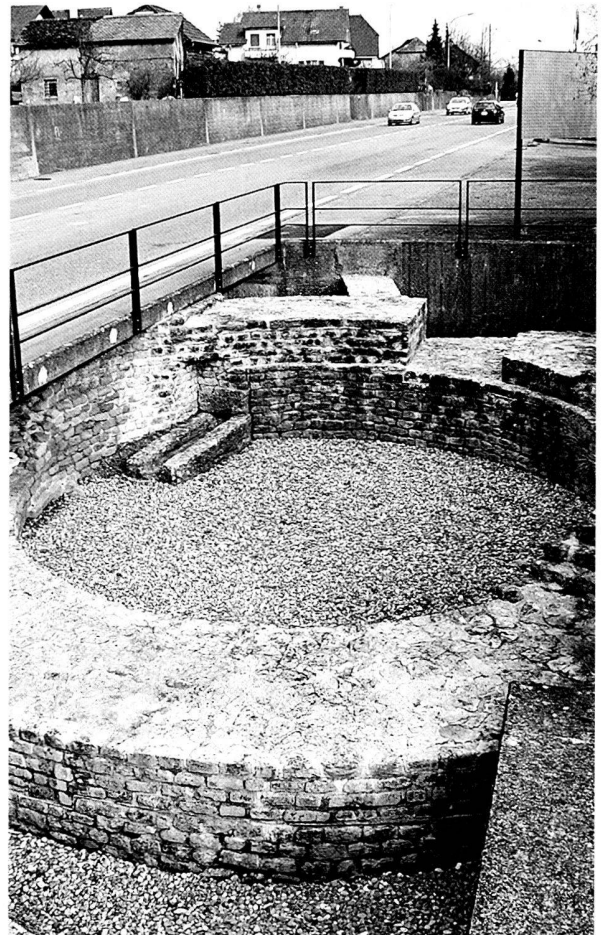
Fig. 8. La porte de l'Ouest. Etat après restauration. Photo MRA.

La *Porte de l'Ouest*, dont ne sont visibles que la tour nord et le départ du couloir qui la dessert, avait été découverte en 1963 lors de la construction de la route de contournement du Faubourg, puis fouillée en 1964 et 1965, et restaurée en 1966. Les soins attentifs dont elle a bénéficié depuis n'ont pas empêché une lente dégradation des chapes couvrant les murs et du garnissage des joints de la maçonnerie. Il a donc fallu procéder à un diagnostic attentif des dégâts puis mener une campagne de réhabilitation de la restauration de 1966. Partout où les joints, parfois réparés avec un mortier trop riche en ciment, avaient fini par éclater sous l'effet des remontées d'humidité et du gel, ils ont été nettoyés et garnis d'un mortier à la chaux laissant les maçonnerie « transpirer » et compatible avec le mortier romain d'origine. Les chapes, pourtant de bonne qualité, présentaient quelques fissures ou décollements localisés qui ont été purgés et réparés. Lors de ces travaux, il a été porté un soin particulier au bon écoulement des eaux pluviales; leur stagnation en certains points était apparue comme l'une des principales causes des dégâts constatés.

Cette opération classique d'entretien périodique approfondi, qui devrait s'imposer pour tous les monuments en moyenne trois fois par siècle, s'est conclue par la mise en place d'une nouvelle couche de gravier protecteur sur les surfaces délimitées par les murs visibles (fig. 8).

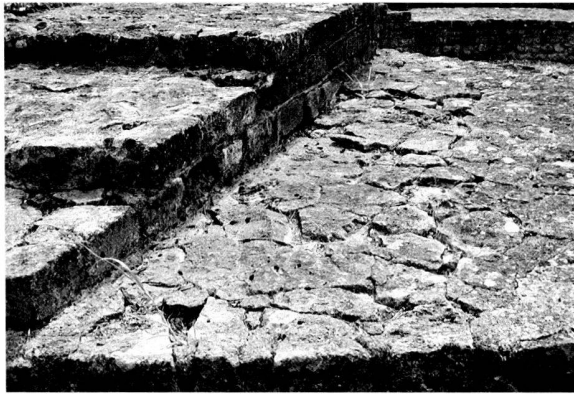
Fig. 9. Détail d'une chape de mur dégradée. Photo MRA.

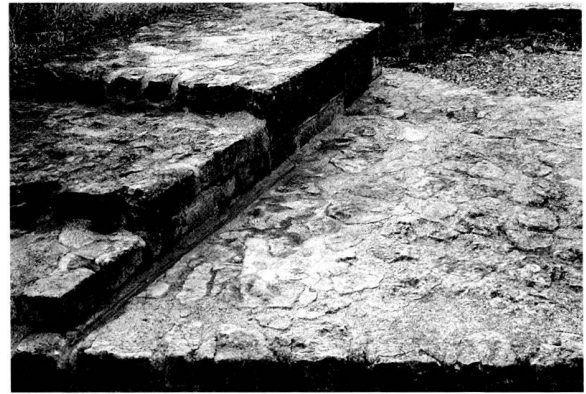
Fig. 10. La même chape après restauration. Une saignée a été pratiquée au pied du mur de gauche pour faciliter l'écoulement des eaux pluviales. Photo MRA.

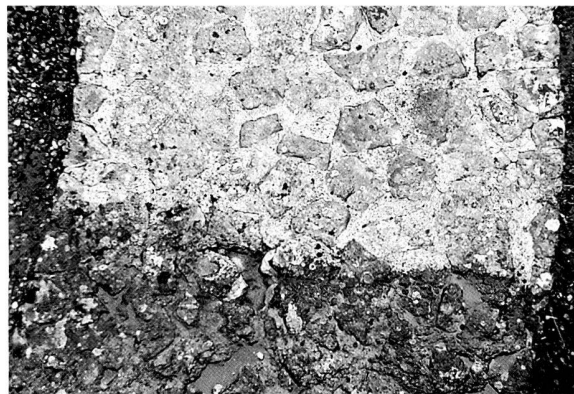
Fig. 11. Pour permettre au mortier de restauration de s'accrocher à l'ancien, il a fallu procéder à un nettoyage profond par hydrosablage. La photo illustre l'effet de ce type de nettoyage sur une chape. Photo MRA.

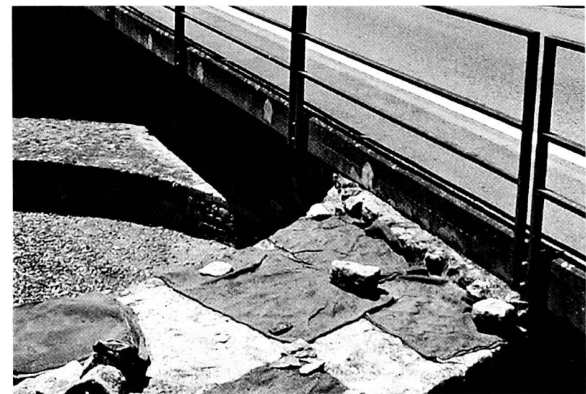
Fig. 12. Les travaux au mortier de chaux se font durant la belle saison. Pour éviter une dessiccation trop rapide par le soleil ou le vent, le mortier frais est protégé par des toiles de jute régulièrement arrosées. Photo MRA.
