Zeitschrift: **Bulletin de l'Association Pro Aventico**

La vie des monuments

Philippe BRIDEL et Matthias KAUFMANN

Entretien et restaurations

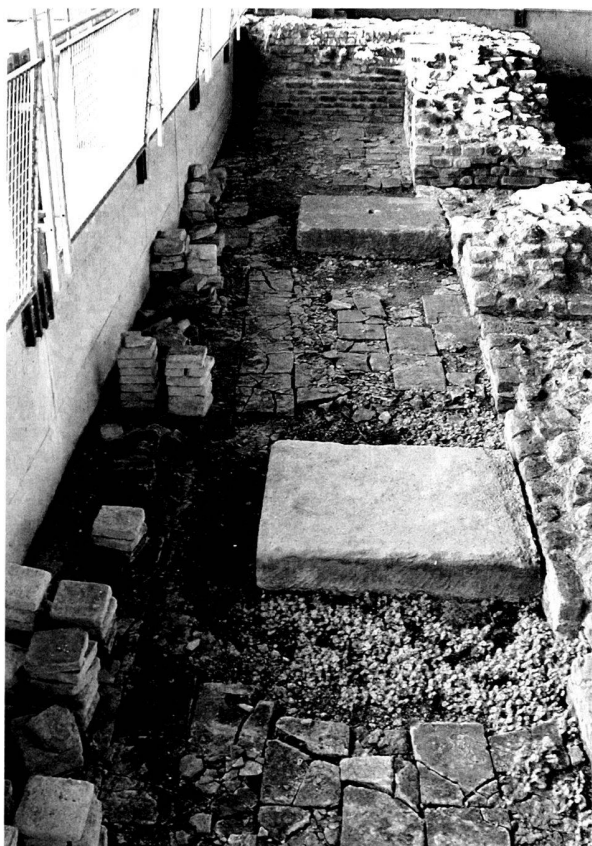
Aux Thermes de Perruet (*insula* 29), le programme de restauration s'est poursuivi sous la responsabilité de M. Kaufmann. L'*area* de la partie dégagée du *caldarium* a subi le même traitement que celui appliqué au sol du *tepidarium* en 2001. Depuis sa mise au jour lors des fouilles des années 1950, le sol en carreaux de terre cuite, déjà gravement endommagé lors du fonctionnement du dispositif de chauffage dans l'antiquité, s'est dégradé sous l'effet du gel, de manière irréparable pour 60% des éléments qui ont dû être remplacés par des répliques en ciment teinté (fig. 1).

Fig. 1. Les Thermes de Perruet. Etat du sol du caldarium avant la restauration. Photo MRA.

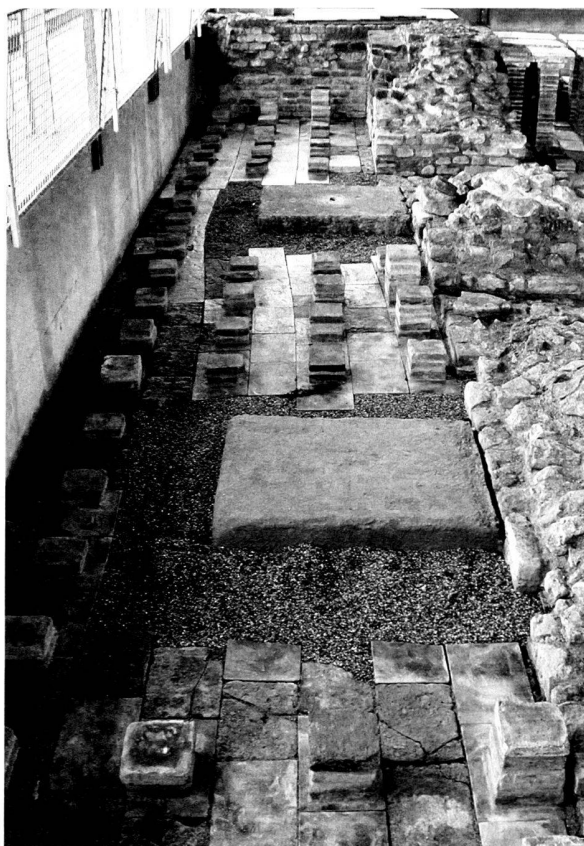
La reconstruction à leur emplacement d'origine des pilettes qui supportaient le sol de circulation fut un casse-tête, en l'absence de relevés exacts et complets du dispositif lors de sa première mise au jour. Le problème est encore compliqué par le fait que le plan même de ce secteur du caldarium a imposé par deux fois, et dès l'antiquité, un

Fig. 2. Les Thermes de Perruet. Le sol restauré du caldarium. Photo MRA.

changement de rythme dans la disposition de ces supports, en raison de la présence des fondations massives de trois piliers. En recourant à d'anciens croquis et photographies, et moyennant quelques calculs et tentatives de mise en place, nous sommes parvenus finalement à une solution compatible avec ce que l'on sait des modes de construction mis en œuvre par les Romains pour ce type de système de chauffage. Les dalles de sol, tant anciennes que nouvelles, ont été posées à sec sur un lit de sable et de gravillon. Les pilettes ont été remontées en superposant, sur quelques assises, des dallettes récupérées sur place et encore utilisables. Ces éléments ont été liés par un mortier bâtard de chaux et ciment blanc. C'est l'entreprise R. Comune qui a réalisé ces travaux, sous la direction et le contrôle de M. Kaufmann et Ph. Bridel (fig. 2).

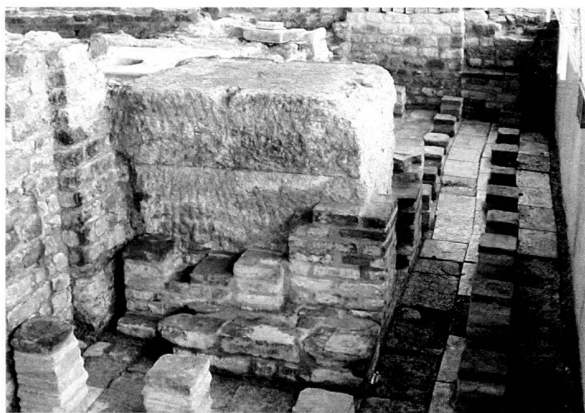
Une autre intervention sur le *caldarium*, réalisée par M. Kaufmann, a concerné le muret de calorifugeage doublant la fondation en grand appareil de molière du pilier sud. Ces modestes vestiges sont un important témoin pour la compréhension des étapes de construction et de réparation de l'installation de chauffage de cette salle. Ce muret formé de carreaux de terre cuite fut à l'origine monté avec de l'argile en guise de mortier, si l'on en croit la documentation des premières fouilles. Une première restauration/reconstruction fut réalisée avec le même liant par H. Weber en 1997, mais les conditions climatiques très défavorables qui règnent à cet emplacement (humidité permanente en sous-sol et gel hivernal) ont gravement compromis cette réalisation expérimentale. Dès le premier hiver, la maçonnerie s'était détachée de 2 à 3 cm des fondations du pilier. Après quelques années de rémission, les premières dallettes de terre cuite se sont déchaussées et le muret s'est affaissé. En été 2002, M. Kaufmann a procédé à son démontage très soigneux, puis à sa reconstruction, exacte au centimètre près. C'est à un mortier de chaux légèrement chargé de ciment blanc qu'on a eu cette fois recours; pour lui donner un aspect proche du mortier d'argile original soumis au feu, il a été teinté, pour les parties visibles, à l'aide de pigments minéraux (fig. 3).

Fig. 3. Les Thermes de Pernet, caldarium. Fondation du pilier sud avec le muret de doublage calorifuge. Reconstruction au mortier de chaux teinté, imitant le mortier d'argile romain. Photo MRA.

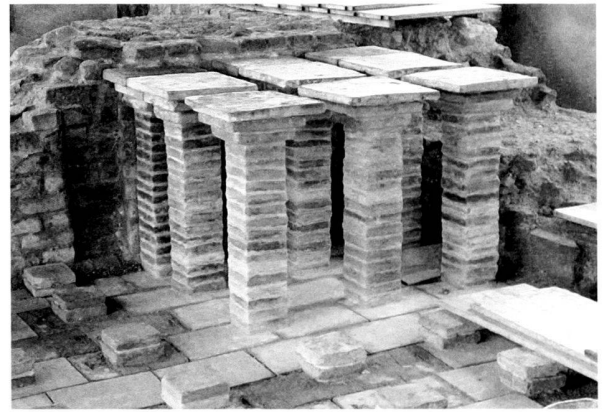
Fig. 4. Les Thermes de Pernet, tepidarium, angle nord-ouest. Première étape de reconstitution d'un secteur didactique présentant le système de chauffage romain par hypocauste. Photo MRA.

Dans l'angle nord-ouest du *tepidarium*, une première étape de *reconstruction du dispositif de l'hypocauste* a pu être réalisée. Neuf pilettes ont été reconstruites sur toute leur hauteur, en recourant partiellement à des dallettes retrouvées dans les réserves du Musée, dont nous avons pu nous assurer qu'elles provenaient des fouilles anciennes de ce même *tepidarium*. Chacune est composée d'un empilement de 16 carreaux de terre cuite au format de 20 x 20 cm environ, couronné de 3 assises de dallettes de plus en plus grandes formant chapiteau (fig. 4). Au printemps 2003, c'est le sol de circulation lui-même qui sera posé, composé d'une assise continue de grosses dalles jointives de terre cuite mesurant 60 x 60 cm recouverte d'un épais béton romain chargé de déchets de tuile qui porte lui-même un dallage de plaques de calcaire polies.
