Chronique des fouilles archéologiques

Zeitschrift: **Bulletin de l'Association Pro Aventico**

Band (Jahr): **46 (2004)**

Chronique des fouilles archéologiques 2004

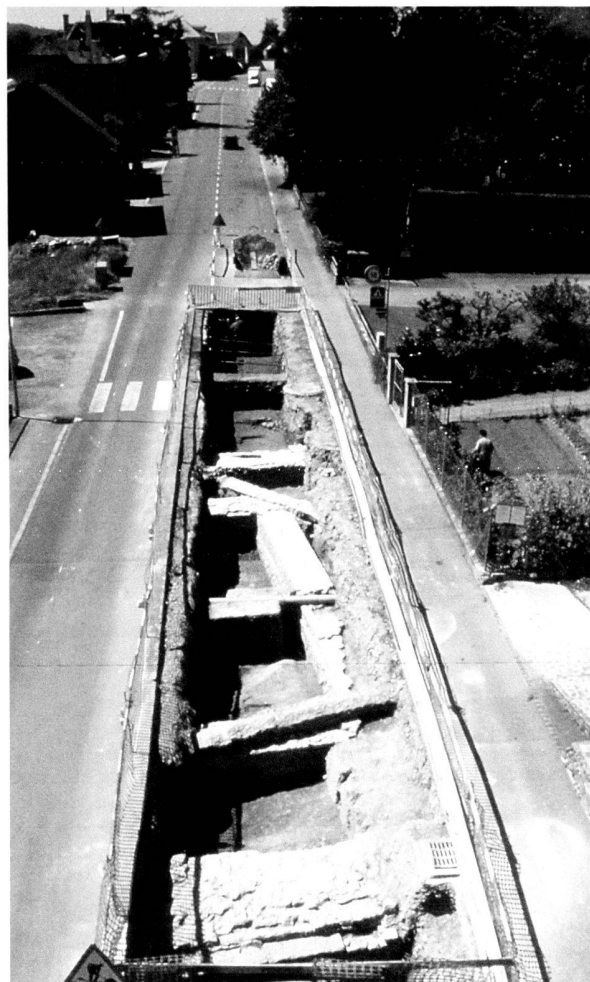
Fig. 2. Avenches/Avenue Jomini – sanctuaire de la Grange des Dîmes. Vue de la portion occidentale de la tranchée ouverte au bas de l'avenue Jomini. Au premier plan, les imposantes fondations du temple. Fin du I^{er} s. – III^e s. ap. J.-C.

La deuxième étape de la mise en place du système de chauffage central à distance et du nouveau réseau d'eau communal a concerné plusieurs secteurs très sensibles de la ville romaine, parmi lesquels le quartier religieux du versant est de la colline. En premier lieu, les investigations ont porté sur le site classé du temple de la Grange des Dîmes, dont l'extension, sous la portion aval de l'avenue Jomini, était directement menacée par le passage obligé des nouvelles conduites (fig. 1,1). A cet endroit, le projet d'implantation des différents collecteurs à près de 3 m de profondeur a nécessité l'ouverture d'une importante tranchée qui, avec une longueur de 90 m environ et une largeur maximale de 5 m, a recoupé de part en part le sanctuaire (fig. 2).

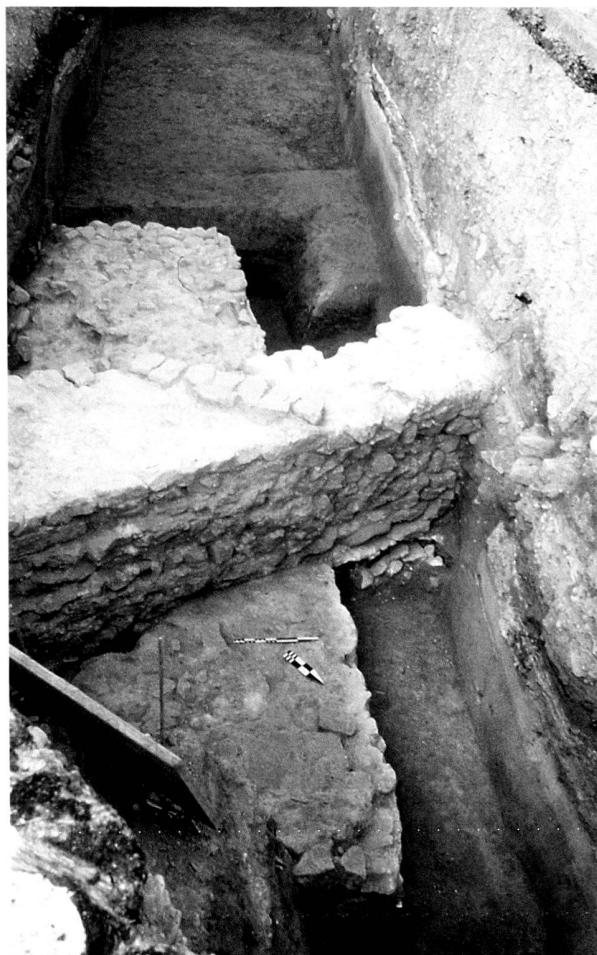
Fig. 4. Avenches/Avenue Jomini – sanctuaire de la Grange des Dîmes. Le mur de péribole oriental du sanctuaire chevauchant ici le soubassement maçonné d'un premier édifice, peut-être à caractère religieux. Vue du nord-est. I^{er} s. – III^e s. ap. J.-C.

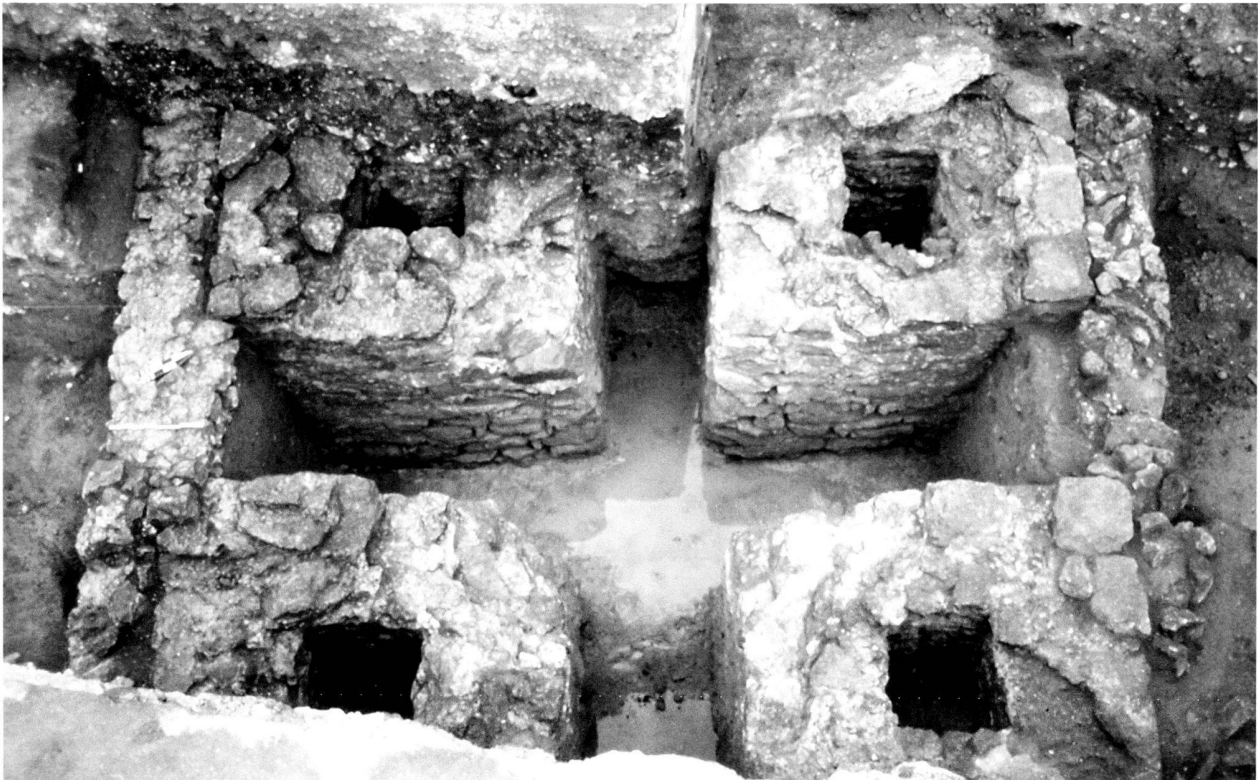
Fig. 5. Avenches/Avenue Jomini – sanctuaire de la Grange des Dîmes. Les quatre piles maçonnées et leurs cavités formant l'infrastructure du dispositif central du bâtiment mis en évidence à proximité du temple. De part et d'autre des piles, les vestiges des murs aménagés lors de transformations du bâtiment à une époque tardive. Fin du I^{er} s. – III^e s. ap. J.-C. / post-romain ?

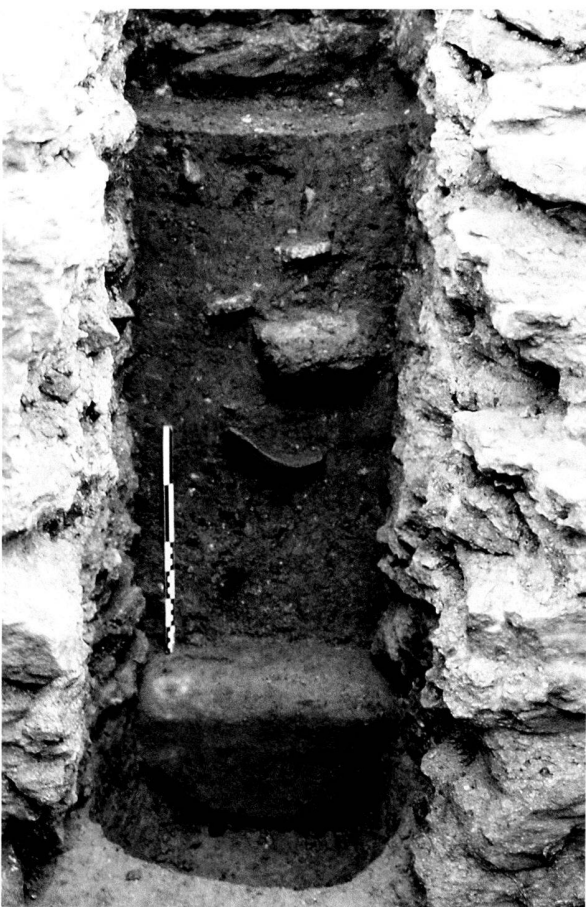
Fig. 6. Avenches/Avenue Jomini – sanctuaire de la Grange des Dîmes. Vue en coupe à l'intérieur de l'une des cavités des piles du bâtiment annexe. A la base du remplissage, la dalle de grès susceptible d'avoir servi de support à un énorme poteau en bois. Fin du I^{er} s. – III^e s. ap. J.-C.

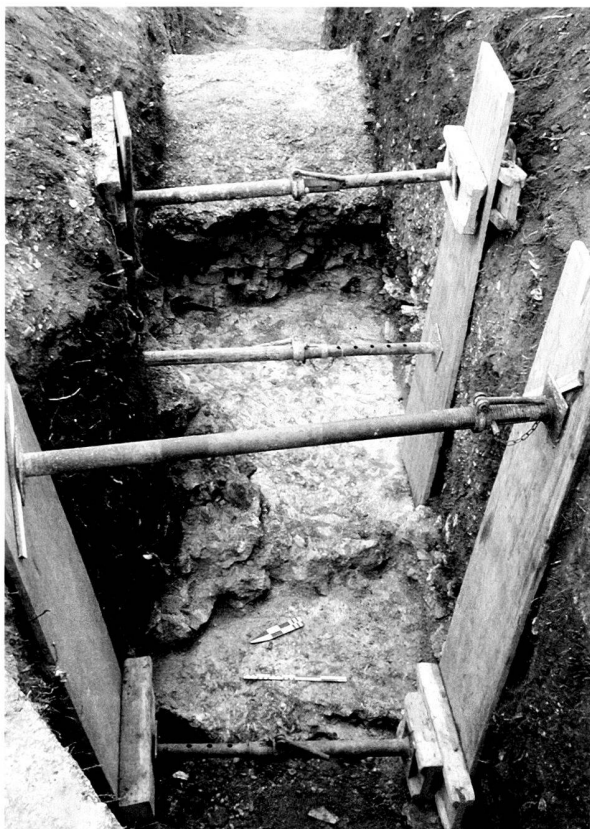
Fig. 10. Avenches/Avenue Jomini 9 – Maison d'Enfants d'Avenches. Les vestiges du podium maçonné et du sol de terrazzo du local central du nouvel édifice circulaire. Vue du nord-ouest. I^{re} moitié du II^e s.- III^e s. ap. J.-C.

sistants autorisent la restitution d'un édifice de plan concentrique, de 16,20 m de diamètre hors tout, adossé au mur de fond de la monumentale galerie de péribole, large ici de 6,30 m (fig. 3,21). Contemporain de cette dernière, ce bâtiment se compose d'un local central circulaire de 5,40 m de diamètre interne (fig. 3,22), et d'une galerie, ou couloir périphérique, de 3,30 m de largeur (fig. 3,23). Entièrement récupérés, les murs délimitant ces deux locaux possédaient une largeur de 1 m, comme en témoigne le tronçon découvert en 1976. La pièce centrale, qui devait s'ouvrir de plain-pied sur la galerie de péribole présumée des deux temples, a été construite sur un podium maçonné, de 1,20 m d'épaisseur, au sommet duquel a été aménagé un sol de *terrazzo* qui porte des traces de réfection (fig. 10). Un sol de même facture équipait la galerie périphérique qui, contrairement au local central, était dépourvue de plate-forme maçonnée (fig. 11). En lieu et place, nous observons un

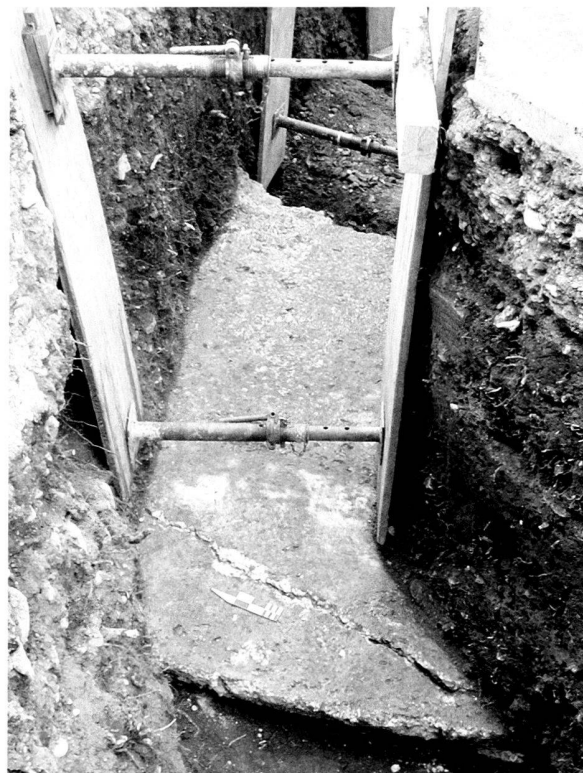
Fig. 11. Avenches/Avenue Jomini 9 – Maison d'Enfants d'Avenches. La portion dégagée du sol de terrazzo de la galerie périphérique du nouvel édifice circulaire. Au premier plan, la bordure incurvée de ce sol demeure intacte en dépit de la récupération du mur externe de la galerie. Vue de l'ouest. I^{re} moitié du II^e s.- III^e s. ap. J.-C.

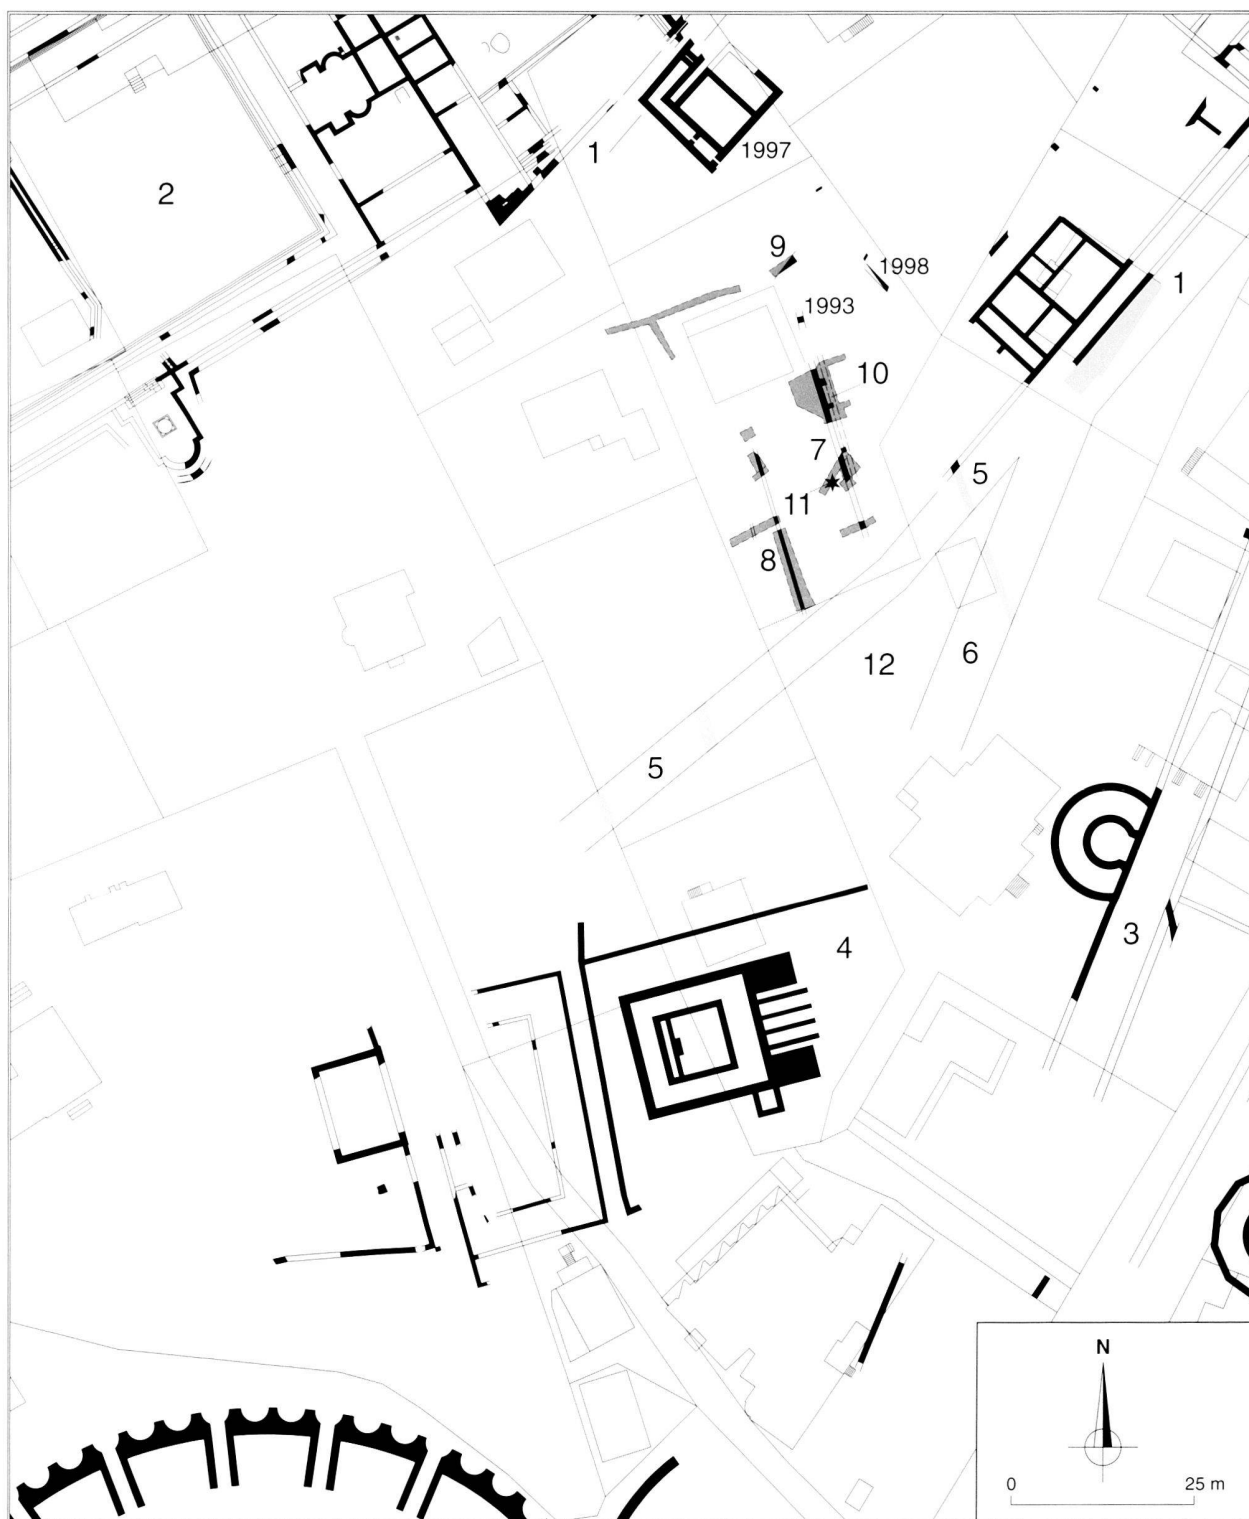
Fig. 13. Avenches/Chemin de Derrière la Tour 1. Plan archéologique de la région de Derrière la Tour et situation des vestiges dégagés en 2004. Les chiffres renvoient au texte.

Avant cette intervention, seuls deux segments de murs isolés avaient été repérés dans cette parcelle : alors que le premier s'alignait sur les bâtiments occupant l'extrême ouest de l'*insula* 13 (fig. 13,1998), le second, orienté nord-

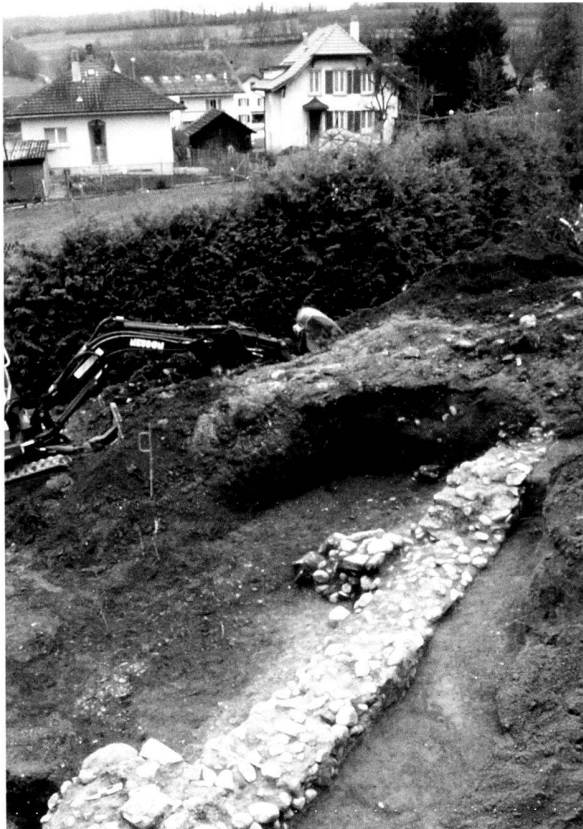
Fig. 14. Avenches/Chemin de Derrière la Tour 1. Le mur de soutènement de la terrasse. Vue du nord-ouest.

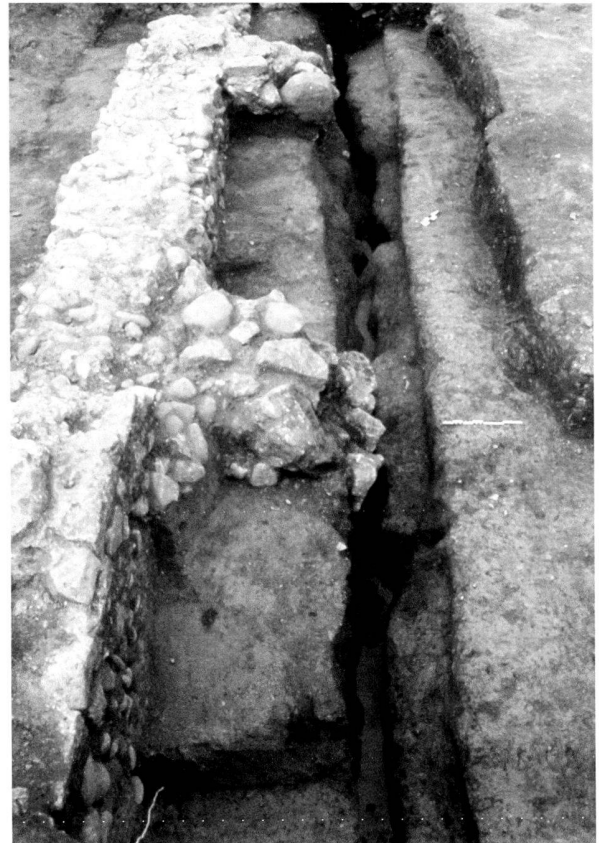
Fig. 15. Avenches/Chemin de Derrière la Tour 1. Négatif d'implantation de la palissade en bois antérieure au mur de terrasse.

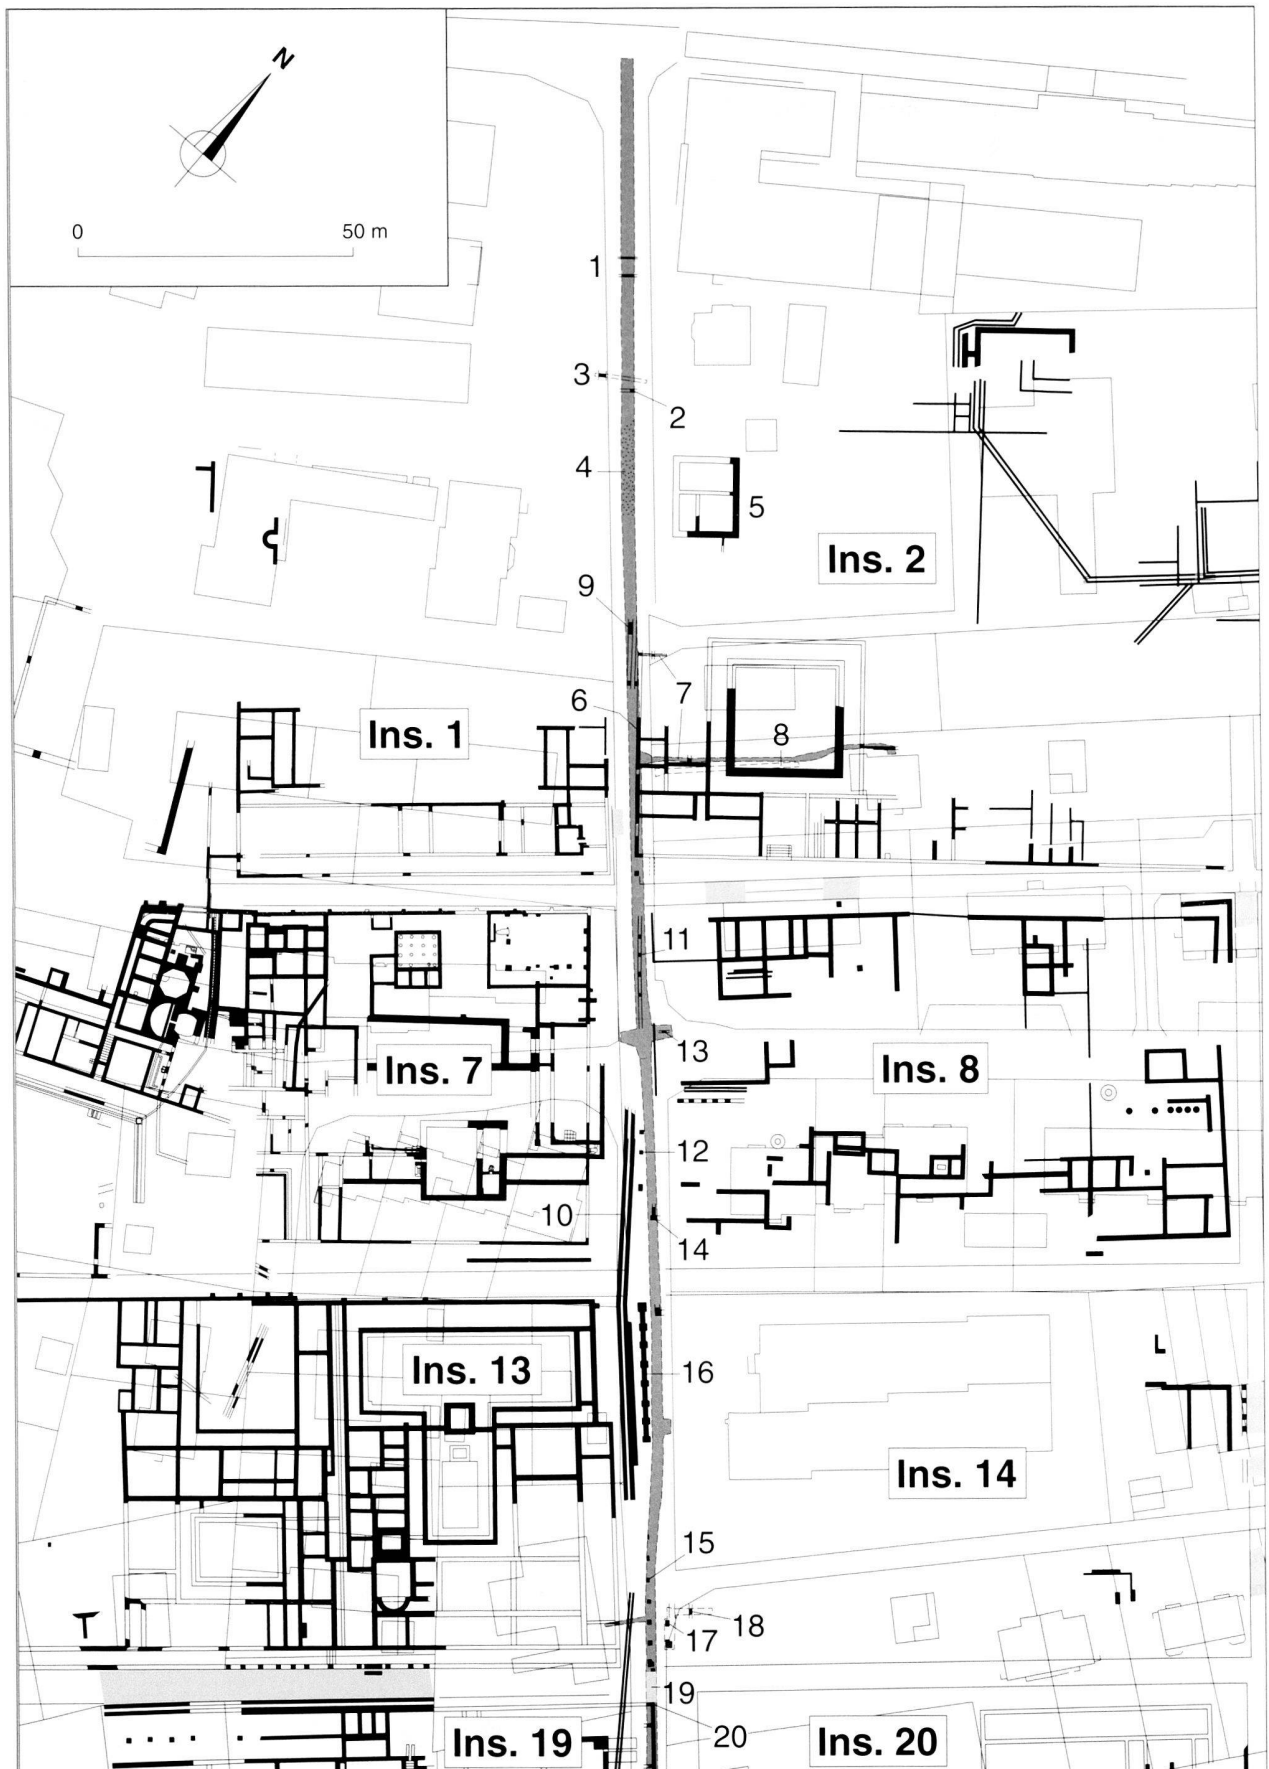
Fig. 17. Avenches/Insulae 1, 2, 7, 8, 13, 14, 19, 20. Extrait du plan archéologique. En grisé, l'emprise des tranchées ouvertes de juin à août 2004 dans la route du Moulin. Les chiffres renvoient au texte.

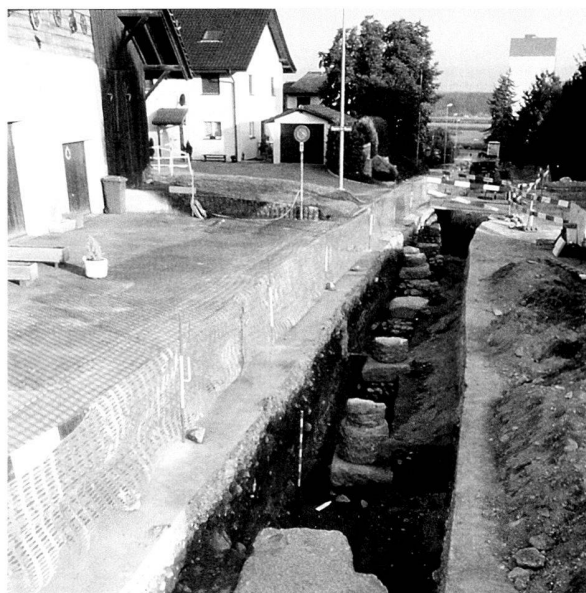
Fig. 18. Avenches/Insula 14. Les vestiges de la colonnade du portique de la façade occidentale. Vue du sud. Fin du 1^{er} s. ap. J.-C.

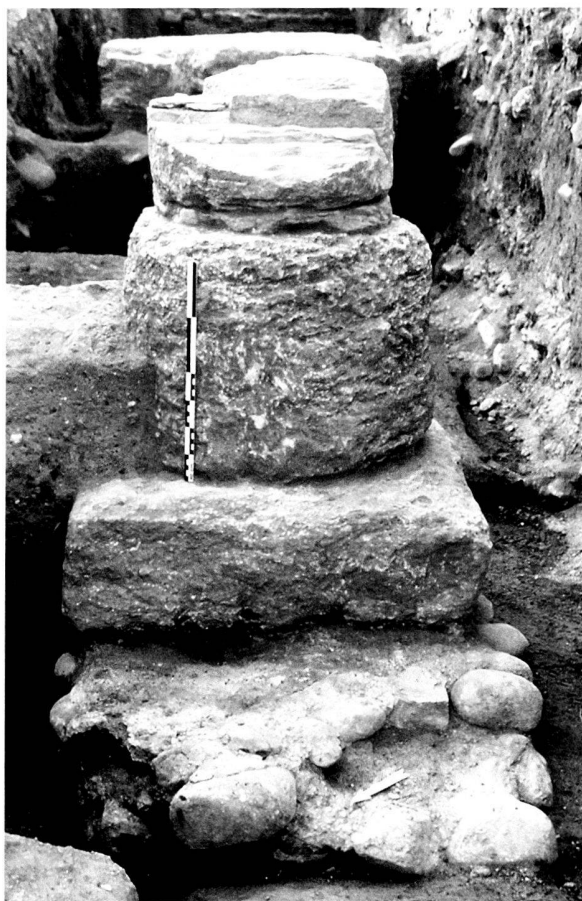
Fig. 19. Avenches/Insula 14. Détail d'un des éléments de la colonnade du portique, composée d'une base quadrangulaire (0,80 x 0,80 x 0,30 m) et d'une base cylindrique (diam. 0,60 m, h. 0,50 m) en grès, puis d'un fût en molasse (diam. 0,50 m) (Inv. 04/12186-04, 12186-05, 12186-06). Vue du nord. Fin du 1^{er} s. ap. J.-C.

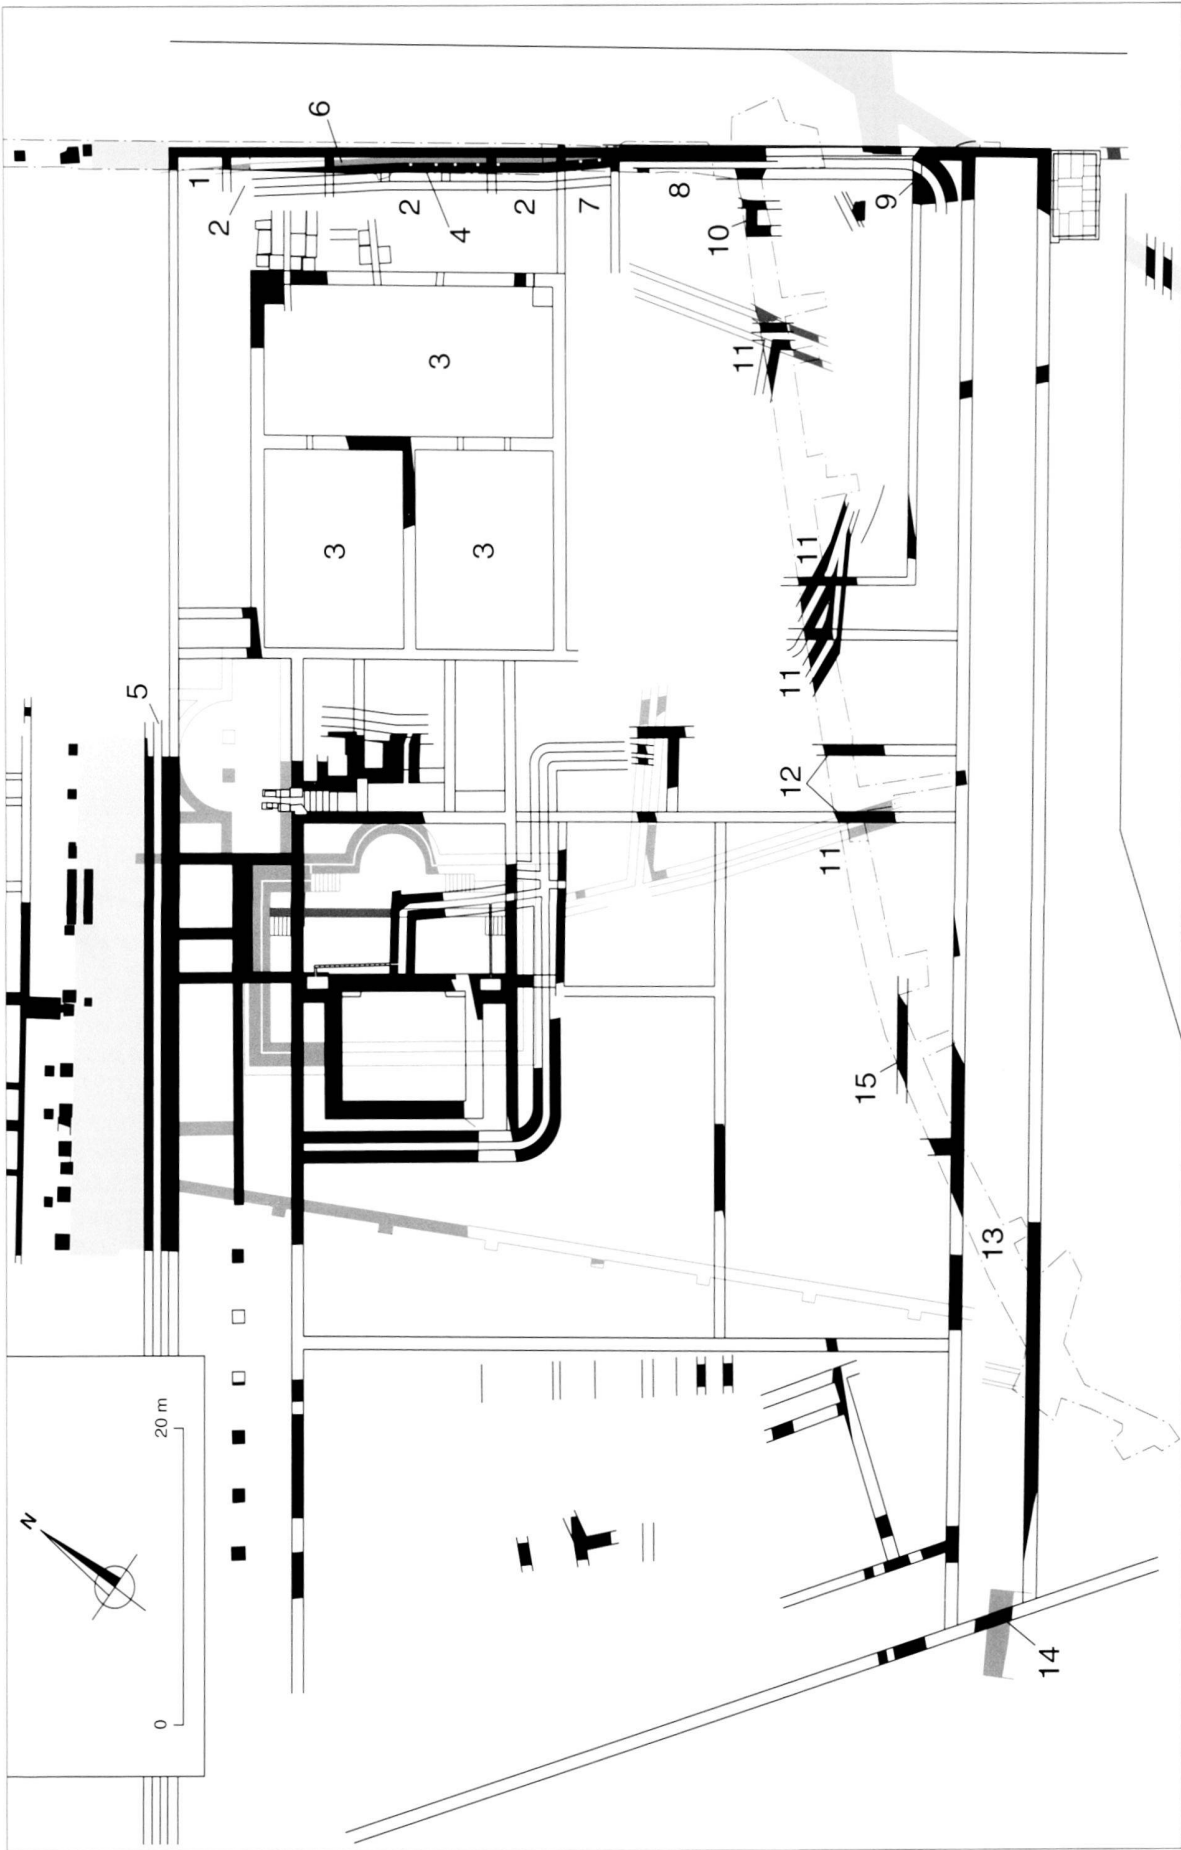
Fig. 20. Avenches/Ansula 19. Plan archéologique des thermae et situation des vestiges dégagés en 2004. Les chiffres renvoient au texte. Partie médiane: en gris clair: état 2; en noir: état 3.

Une première série de maçonneries, exhumées dans la partie est de la tranchée, délimite un petit local dont la fonction reste méconnue (fig. 20,10). Son report au plan archéologique suggère qu'il pourrait correspondre à une pièce dotée d'un dallage de terre cuite relevée en 1963 par

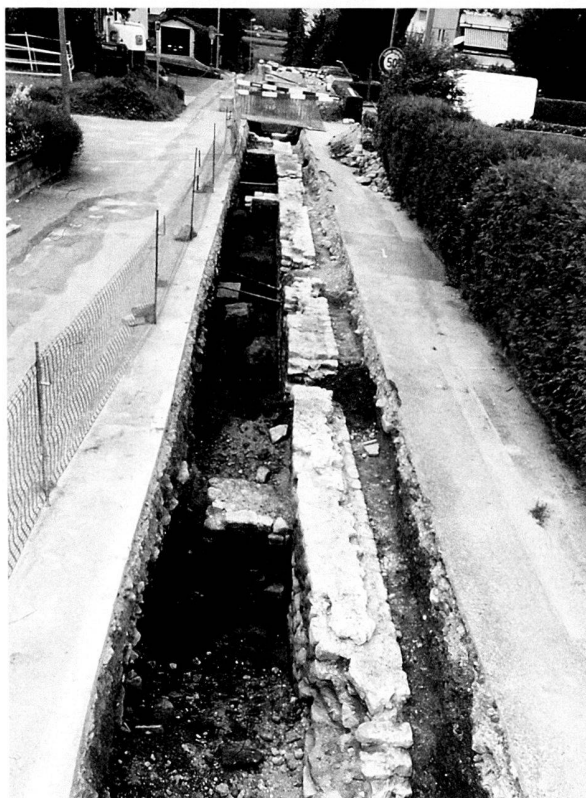
Fig. 21. Avenches/Insula 19. Les locaux de service de l'aile orientale de l'édifice thermal partiellement mis au jour à la route du Moulin. Vue du sud. Epoque flavienne.

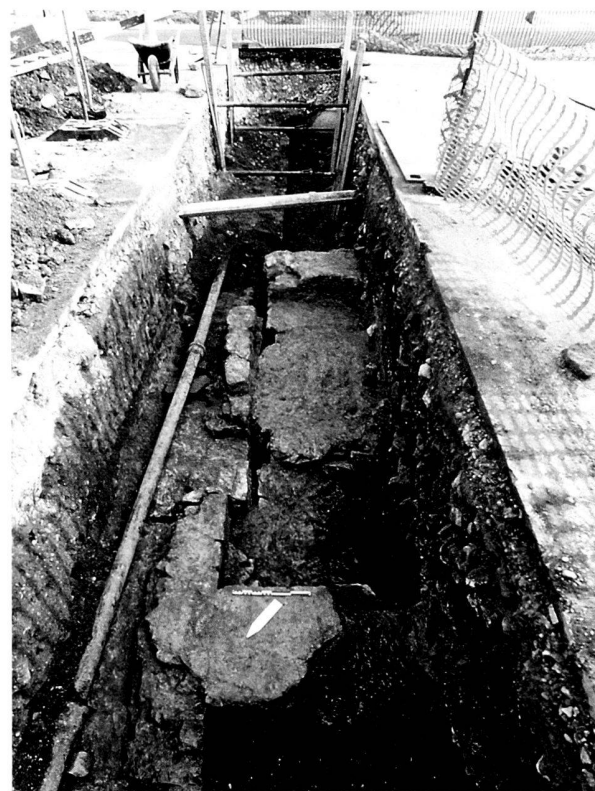
Fig. 22. Avenches/Insula 19. Détail de l'enchevêtrement des maçonneries découvertes au niveau du sol de l'un des locaux de service de l'aile orientale des thermes. Vue du nord.

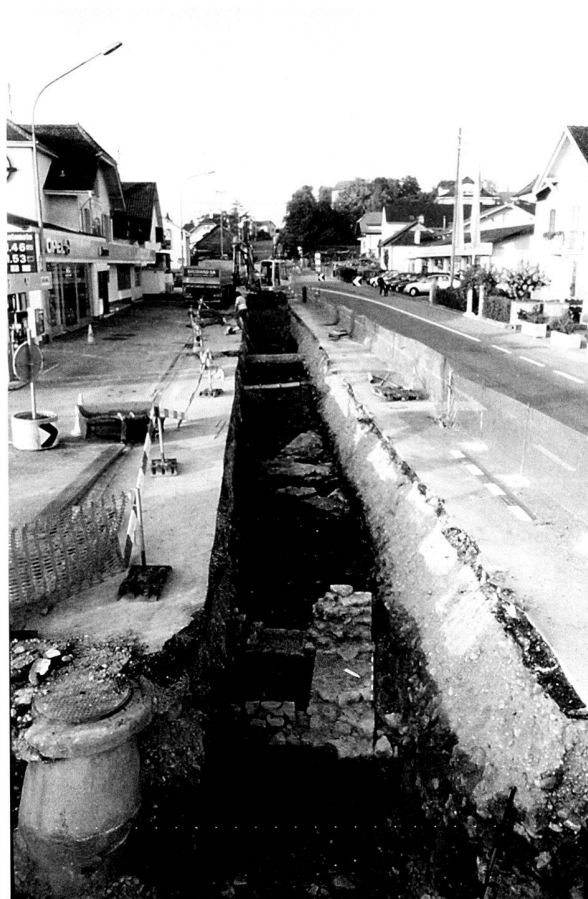
Fig. 23. Avenches/Insula 19. Vue générale de la partie est de la tranchée ouverte en bordure de la route de Berne. Au premier plan, les murs d'un petit local appartenant à la partie sud des thermes. Au second plan, le point de rencontre entre deux systèmes d'évacuation d'eau d'époques différentes.

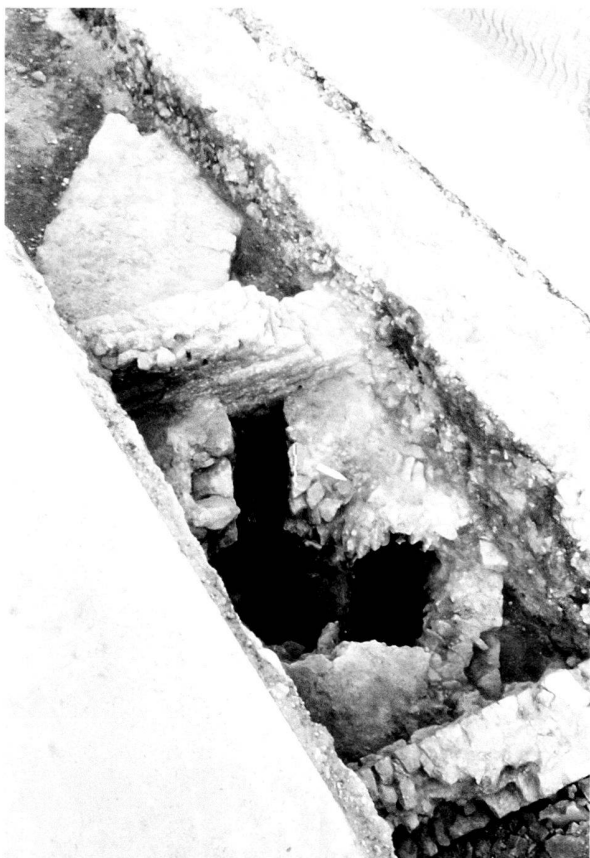
Fig. 24. Avenches/Insula 19. Détail de deux collecteurs voûtés courant sous des murs mis au jour dans la partie centrale de la tranchée ouverte en bordure de la route de Berne, et appartenant à la partie sud de l'édifice. Vue du sud-est.

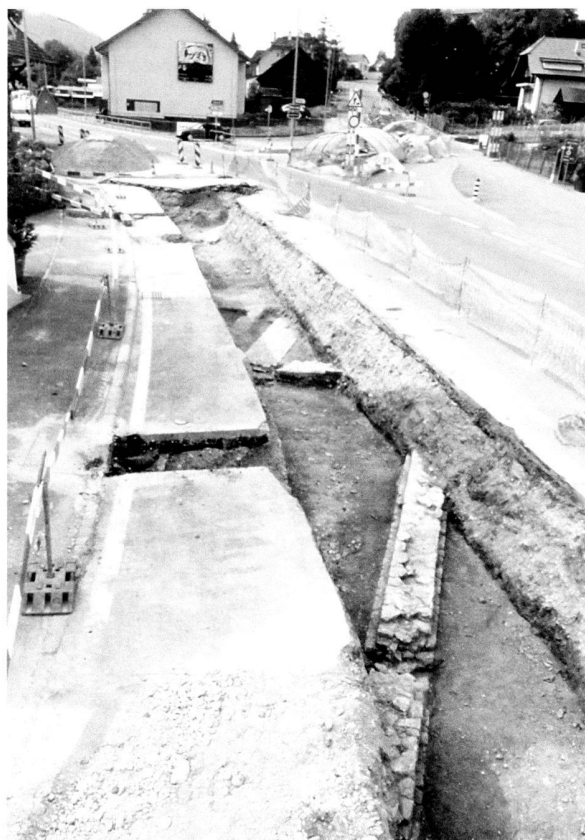
Fig. 25. Avenches/Insula 19. Vue générale de la partie ouest de la tranchée ouverte en bordure de la route de Berne. Au second et dernier plan, les murs délimitant la galerie sud du complexe thermal.

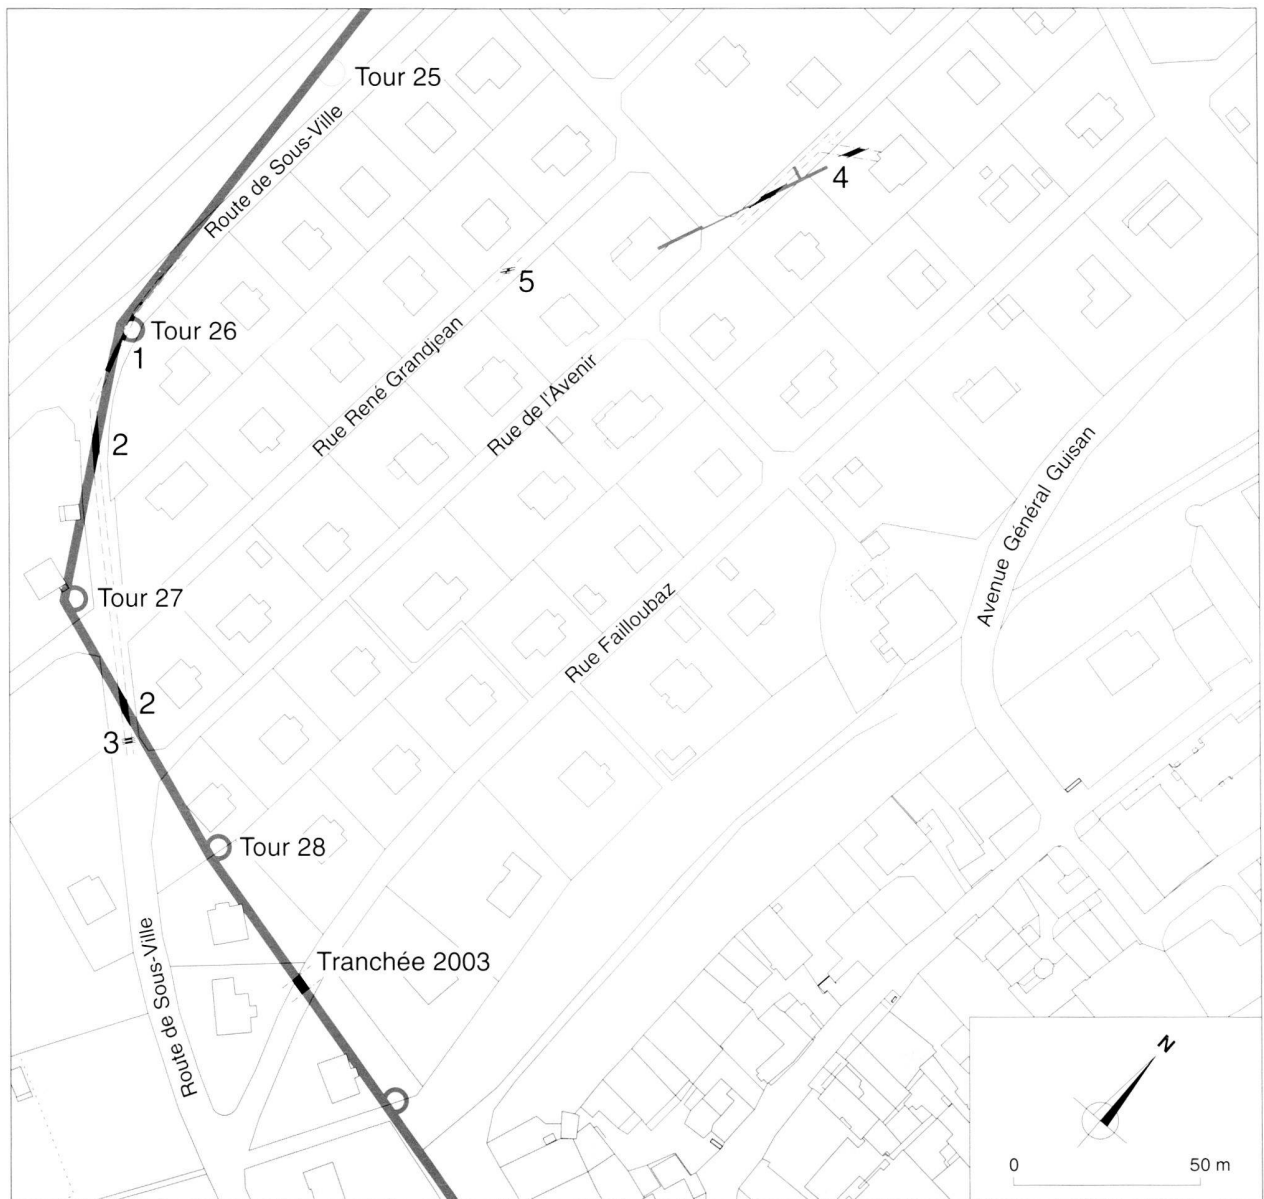
Fig. 26. Avenches/Zone nord-ouest. Report au plan archéologique des vestiges mis au jour au printemps 2004 à la route de Sous-Ville, à la rue de l'Avenir et à la rue René Grandjean. Les chiffres renvoient au texte.

Une tranchée ouverte dans la route de Sous-Ville a recoupé le tracé de l'enceinte romaine en plusieurs endroits, dans une zone comprise entre les tours n^{os} 25 et 28. Une partie de la tour n^o 26 a par ailleurs été mise au jour (fig. 26,1 et 27). Déjà repérée en 1927 par L. Bosset,

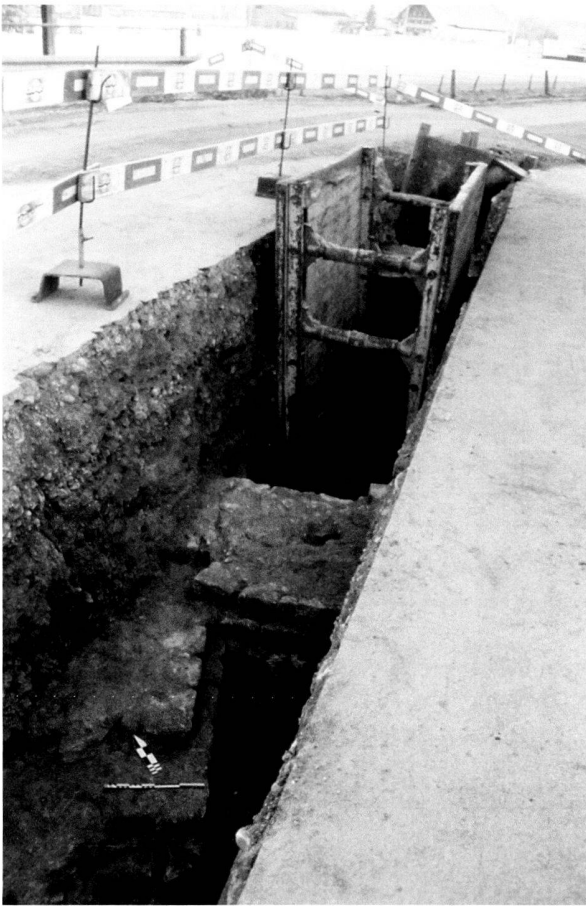
Fig. 27. Avenches/Route de Sous-Ville. Détail de la tour n° 26. Vue du sud-ouest.

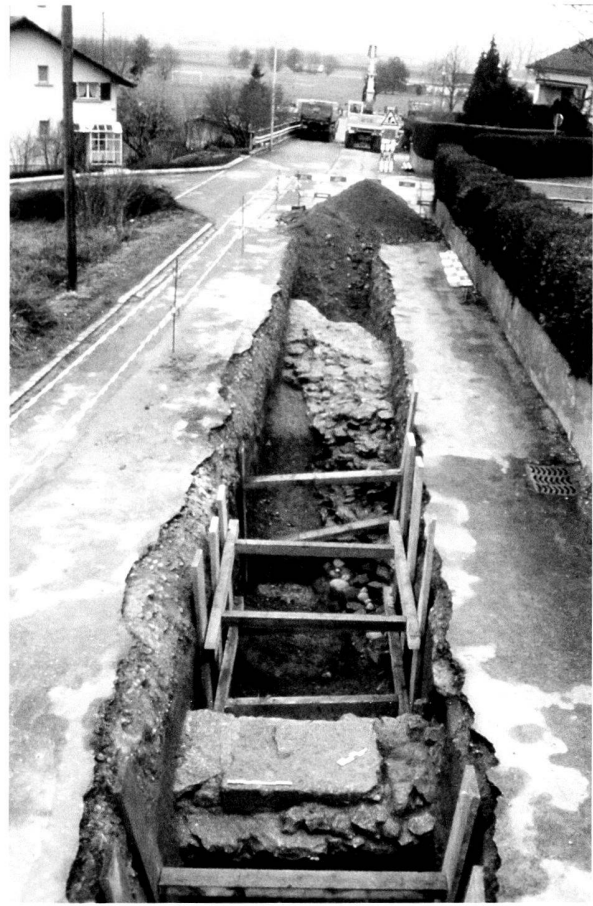
Fig. 28. Avenches/Route de Sous-Ville. Vue de la partie sud de la tranchée. Au premier plan, le caniveau d'époque tardive. Au second plan, le tronçon du mur d'enceinte mis au jour au sud de la tour n° 27.

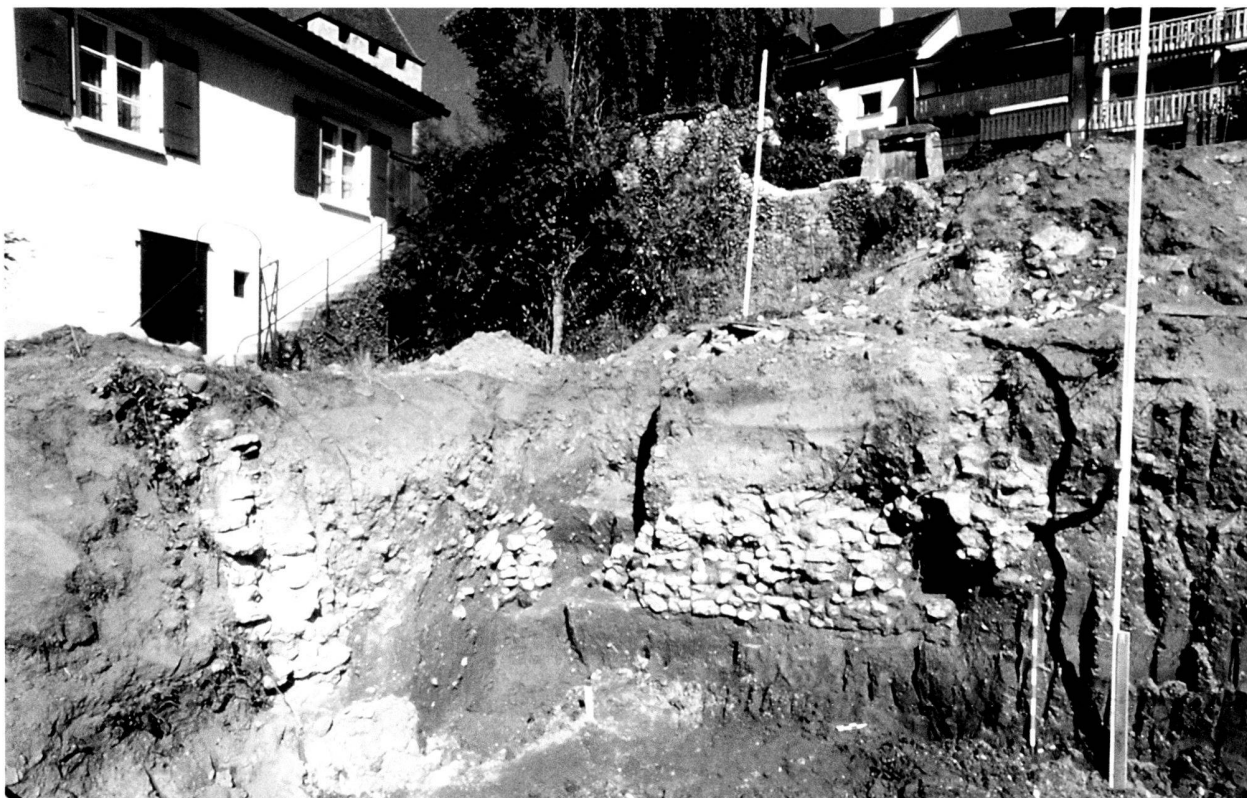
Fig. 29. Avenches/Chemin des Terreaux. Les murs de terrasse successifs observés à l'angle ouest du secteur fouillé. Au centre, le mur de la fin du XVII^e siècle, à droite, celui attesté en 1842.

Les travaux entrepris dans la partie supérieure de la parcelle se sont soldés par la découverte d'un premier mur de terrasse, large de 60 cm et conservé sur une hauteur de 80 cm, deux mètres en retrait du mur de soutènement existant (fig. 29). Au contraire de celui-ci, il ne se prolongeait

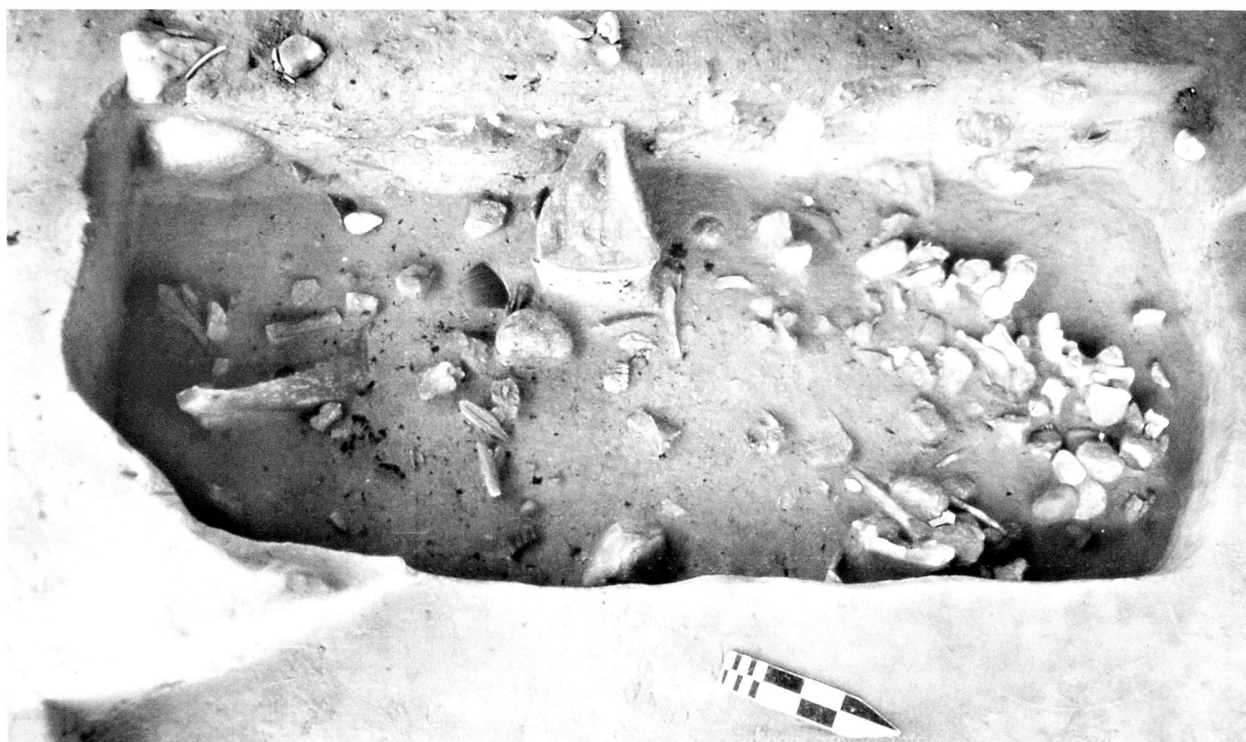
Fig. 31. Avenches/Sur Fourches. Décapage intermédiaire à l'intérieur du remplissage de la portion orientale de la fosse laténienne menacée par les travaux de génie civil. 1^{re} moitié du 1^{er} s. av. J.-C.

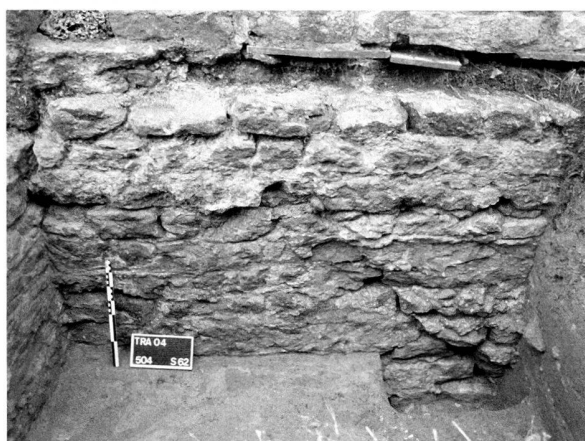
Fig. 33. Avenches/En Selley, théâtre. Sondage S 62. Joint de reprise en sous-œuvre du mur M 66.

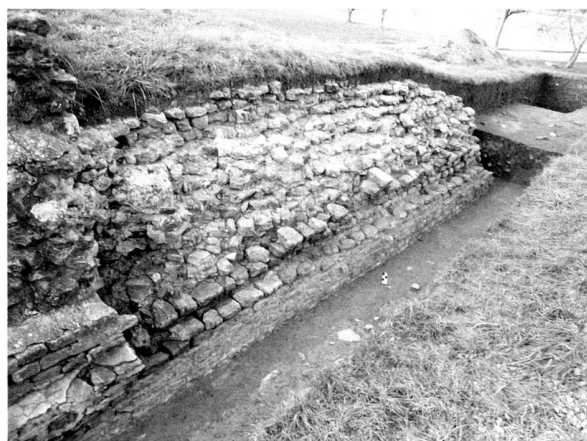
Fig. 34. Avenches/En Selley, théâtre. Sondage S 63. Parement partiellement conservé en élévation du mur M 79. A droite, l'extrémité nord de ce mur, du côté de l'orchestra, a été entièrement récupérée.

Le sondage S 63 devait à l'origine permettre de repérer la liaison entre le mur latéral M 79 du *vomitorium* 10 et le

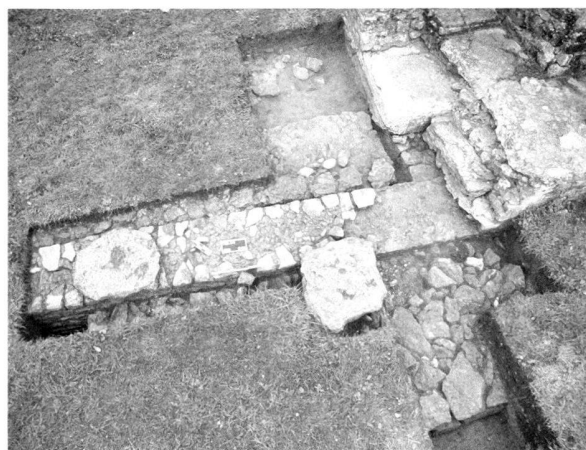
Fig. 35. Avenches/En Selley, théâtre. Sondage S 64. Transition entre l'*aditus* nord-est et l'*orchestra*. En bas à droite, le soubassement de la prohédrie (St 137).

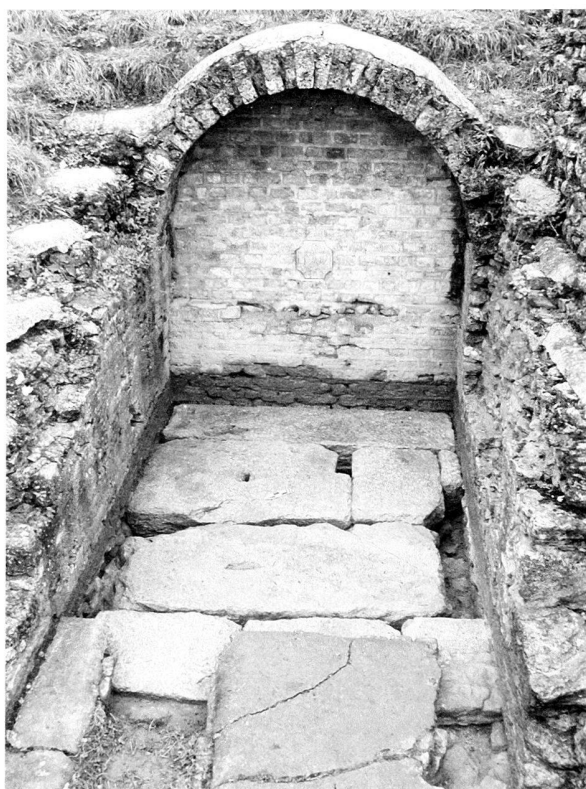
Fig. 36. Avenches/En Selley, théâtre. Sondage S 67. Dallage en blocs de grès mis au jour dans la niche centrale.

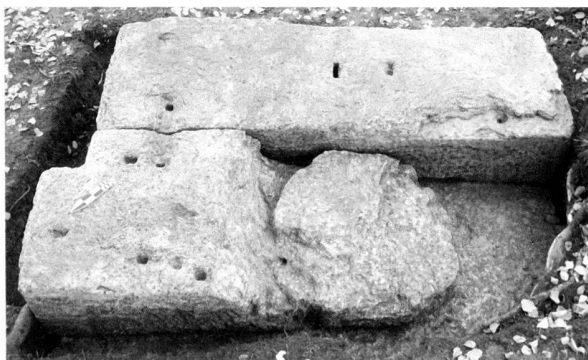
Fig. 37. Avenches/En Selley, théâtre. Sondage S 71. Blocs dégagés au niveau des fondations de l'angle sud-ouest du théâtre, et portant des traces de retaille circulaires.

Plus ou moins enfouis dans le sol et/ou englobés dans les maçonneries restaurées, différents blocs d'architecture en grès que l'on peut supposer se trouver à leur emplacement d'origine, ont été nettoyés et dégagés en vue de leur documentation (fig. 32, S 71; R/D). Les dalles de soubassement de l'angle sud-ouest du théâtre (S 71) ont permis de documenter un point particulièrement intéressant: les traces de retaille circulaires que présente l'un de ces deux blocs de
