La vie des monuments

Philippe BRIDEL et Slobodan BIGOVIĆ

Entretien et restaurations

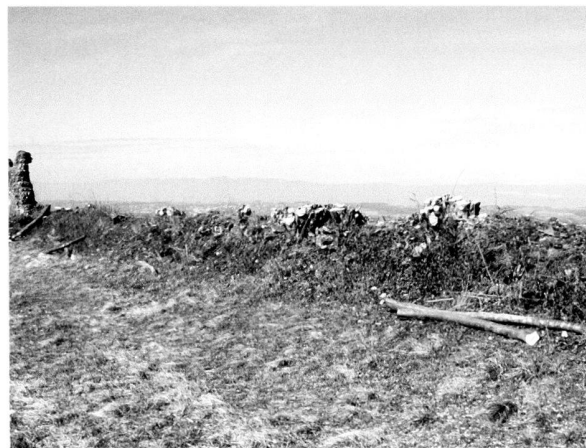
Fig. 3. Le Mur d'enceinte après débroussaillage, le long de la route de Donatyre. Photo MRA.

Au Mur d'enceinte, un important débroussaillage réalisé par les services communaux le long de la route conduisant à Donatyre a permis de compléter l'analyse et la documentation des dégradations qu'il présente, en vue d'un programme de restauration systématique (fig. 3).

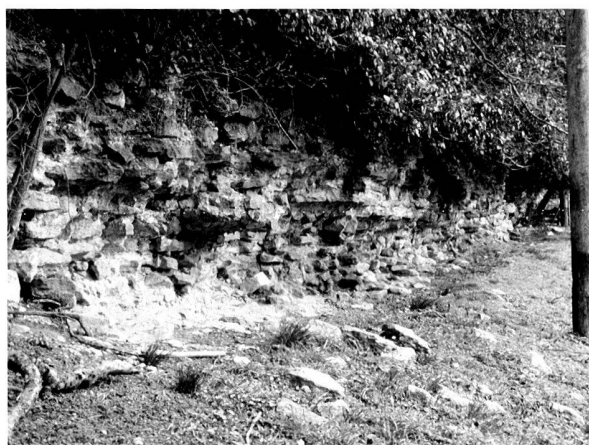
Fig. 4. Le Mur d'enceinte Au Lavoir. Photo MRA.

Un travail similaire a été réalisé sur le seul tronçon où le mur d'enceinte est classé et visible dans des propriétés privées, au Lavoir. A l'occasion d'un lotissement et de la transformation d'une ferme existante, ce secteur du mur sera remis en valeur et devra sans doute être consolidé pour des raisons statiques (fig. 4).

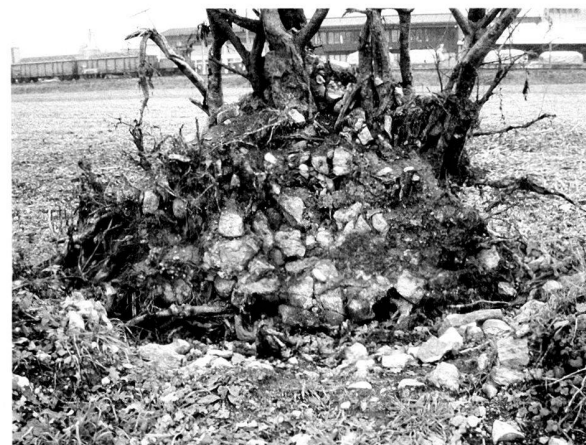
Fig. 5. Le Mur d'enceinte Vers la Gare, endommagé par la chute d'un arbre enraciné sur sa maçonnerie. Photo MRA.

Au lieu-dit Vers la Gare, un arbre de haute futaie qui avait crû à cheval sur le mur s'est abattu, ses racines emportant quelques dizaines de moellons de la maçonnerie antique. Bel exemple des dégâts provoqués à un monument classé par un développement non contrôlé d'arbres bientôt intouchables et eux-mêmes protégés par la loi, du moins jusqu'à leur mort naturelle... (fig. 5)

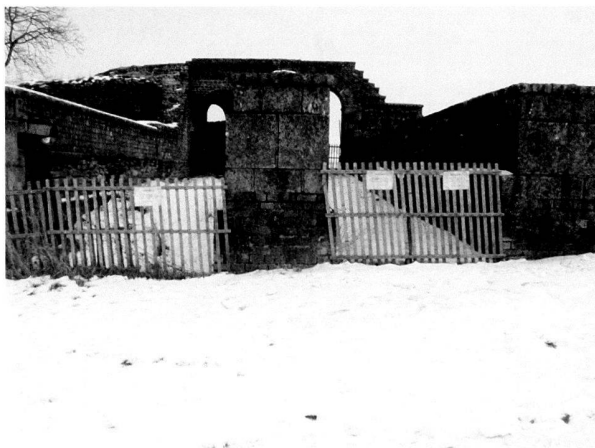
Fig. 6. La Porte de l'Est, dont on a dû condamner deux passages, suite à la dégradation des restaurations anciennes. Photo MRA.

A la Porte de l'Est, la dégradation des restaurations anciennes se poursuit, entraînant là aussi la condamnation de deux des passages par une clôture en attendant une réhabilitation systématique de ce monument, qui implique une nouvelle étude scientifique de sa restitution (fig. 6). Un panonceau d'interdiction d'escalader les ruines a été là aussi installé, mais a été arraché durant l'été.

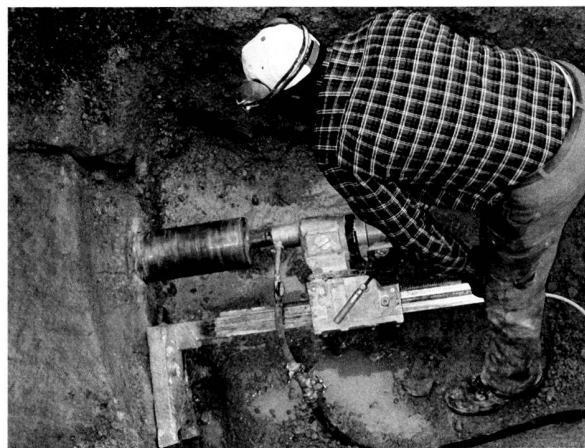
Fig. 7. Installation d'un drainage au travers du mur périmétral de l'amphithéâtre. Photo MRA.

maçonneries, antiques ou reconstruites, du mur périmétral de l'amphithéâtre ont pu sécher, consolidant les restaurations dont elles avaient été récemment l'objet. Pour évacuer vers l'extérieur les eaux d'infiltration, il a fallu forer en deux points l'assise de fondation de grès coquillier (fig. 7), au-dessous des niveaux de circulation antiques.

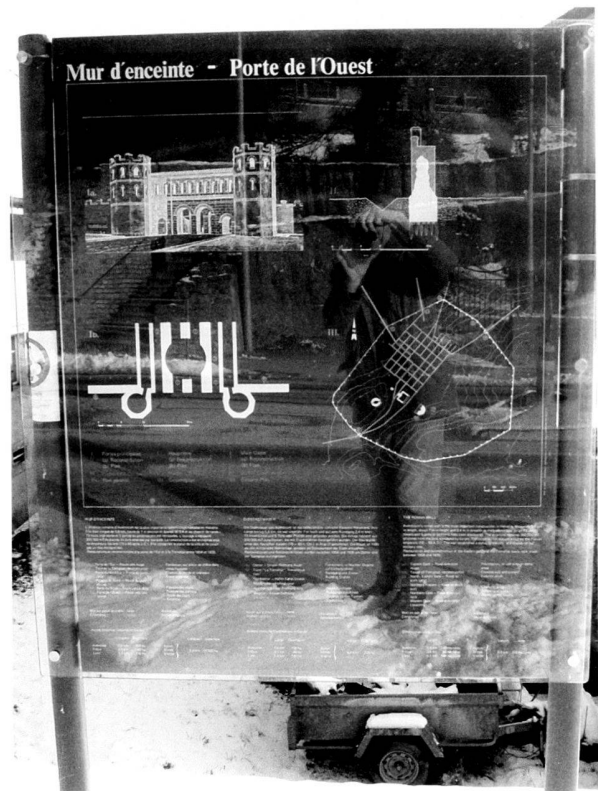
Fig. 11. Le panneau d'information de la Porte de l'Ouest avec son nouveau verre de protection. Photo MRA.

Le panneau d'information de la Porte de l'Ouest, soumis aux pollutions de la route de contournement du Faubourg, a été remplacé par un son exemplaire de réserve, et l'on a substitué à son plexiglas de protection, devenu opaque, un verre renforcé qui devrait rester transparent (fig. 11).
