Zeitschrift: **Bulletin de l'Association Pro Aventico**

Band (Jahr): **48 (2006)**

La vie des monuments

Entretien et restaurations

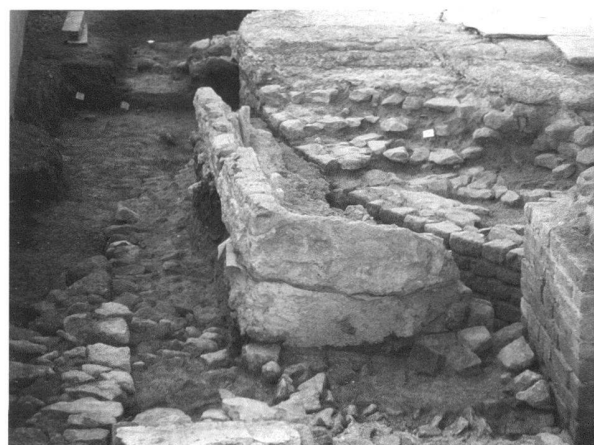
Fig. 1. Les Thermes de Perruet. L'angle nord-est du bassin du *frigidarium* avant restauration, dans son état consolidé en place en 2005 (photo MRA).

tion de l'état dans lequel les vestiges nous étaient connus (fig. 1).

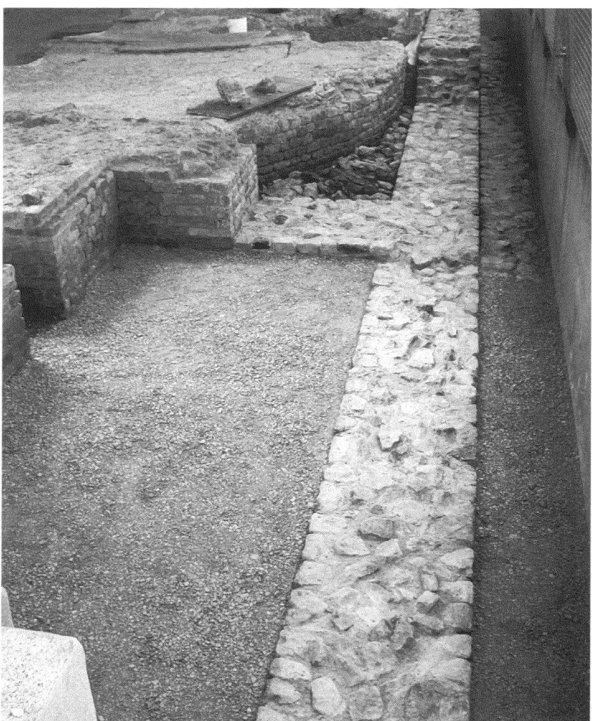
Fig. 5. Les Thermes de Perruet. Marquage au sol des murs détruits; au fond, l'angle du bassin remis en place et retenu par le mur de façade reconstruit. Le mortier de comblement de la lacune du fond du bassin n'est pas encore en place (photo MRA).

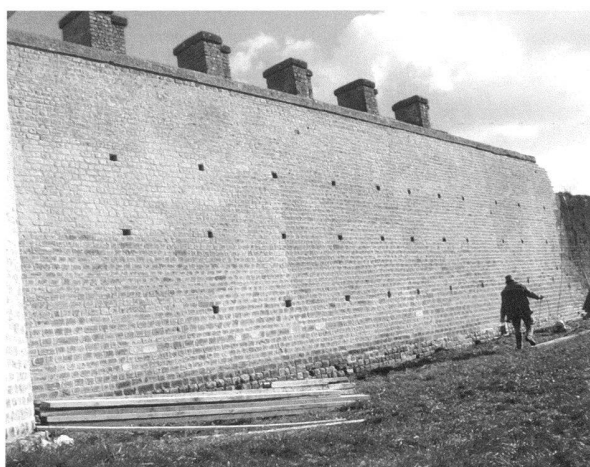
Fig. 7. Mur d'enceinte. Parement côté ville de la courtine au sud de la Tornallaz, après restauration (photo MRA).

prise René Comune SA, mandatée à cet effet et conseillée par les deux auteurs de cette chronique, qui ont assuré un suivi assidu des opérations (fig. 7). En dépit d'une mise en chantier un peu tardive, on a pu procéder à un regarnissage systématique des joints érodés ou défectueux (fig. 8a et b), à une remise en état d'étanchéité des chapes, à une réparation minutieuse des assises de fondation parfois disloquées par le gel (fig. 9) et à un bon débroussaillage des abords qui devrait faciliter un entretien annuel nécessairement minutieux (fig. 10). Ce sont en effet les arbustes et végétaux parasites qui sont à l'origine des principaux dégâts consta-

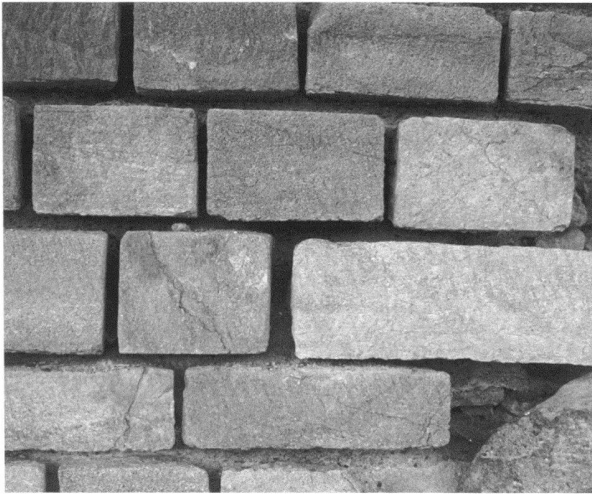
Fig. 8a. Mur d'enceinte. Détail du parement côté campagne avant restauration (photo MRA).

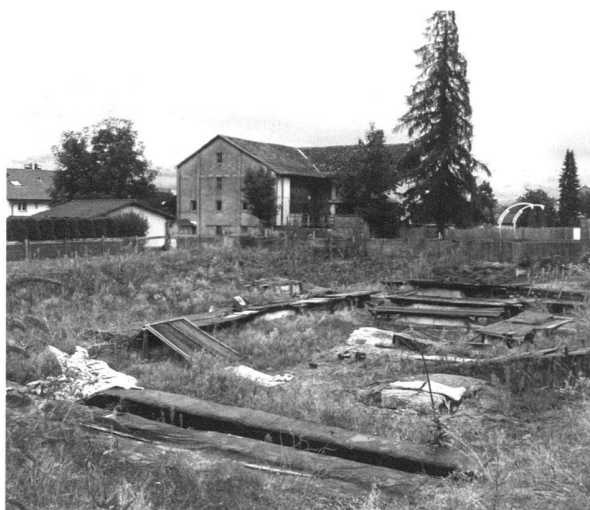
Fig. 14. Thermes de l'insula 19. Les vestiges conservés sous leur protection provisoire en septembre 2006 (photo MRA).

Le site des *Thermes de l'insula 19*, derrière le bien nommé Restaurant des Bains, devait être remblayé en automne 2006 pour assurer enfin la protection des ruines, dans l'attente d'un hypothétique nouveau projet de mise en valeur. Le laboratoire est donc intervenu début septembre pour dresser un bilan de plus de dix ans de protections provisoires et établir un diagnostic de l'état de ce grand malade avant sa mise en hibernation ou plutôt en coma artificiel (fig. 14). Il a procédé à treize sondages de contrôle et d'évaluation de l'état de dégradation des maçonneries et consolidé la voûte du couloir de service, encore en place. Mais ce n'est qu'en janvier 2007 que le projet d'aménagement provisoire des lieux a été repris par le SIPAL ; il devrait aboutir, après un nouvel hiver dommageable pour les vestiges, à leur protection adéquate par des remblais importants, mis en place avant Pâques 2007 encore.
