# L'utilisation du plomb dans l'hydraulique d'Aventicum

Autor(en): **Duvauchelle, Anika**

Zeitschrift: **Bulletin de l'Association Pro Aventico**

Band (Jahr): **50 (2008)**

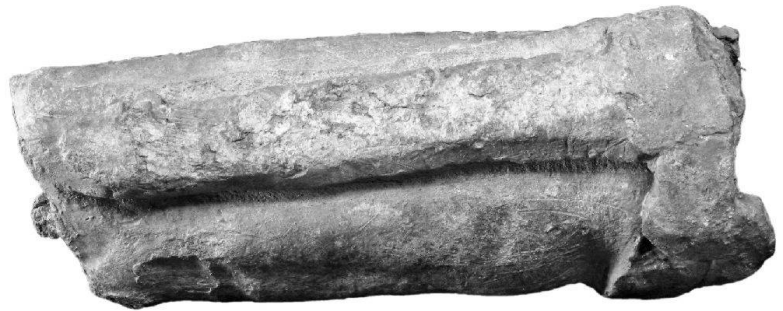
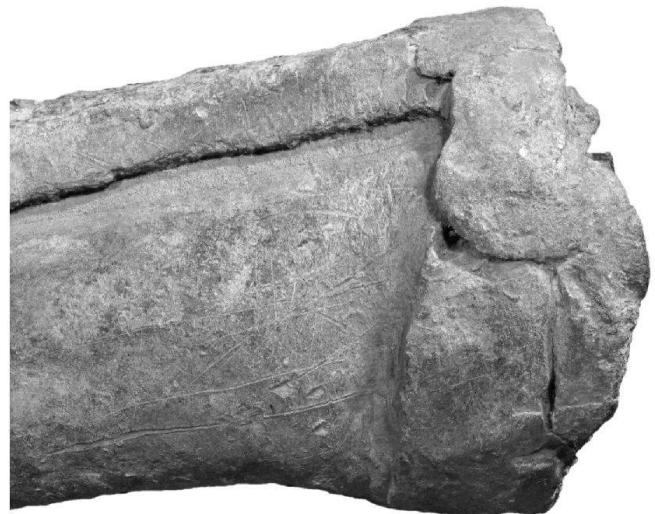
**Fig. 12**

Avenches, théâtre. Tuyau n° 4. Section restituée à l'échelle 1:2.

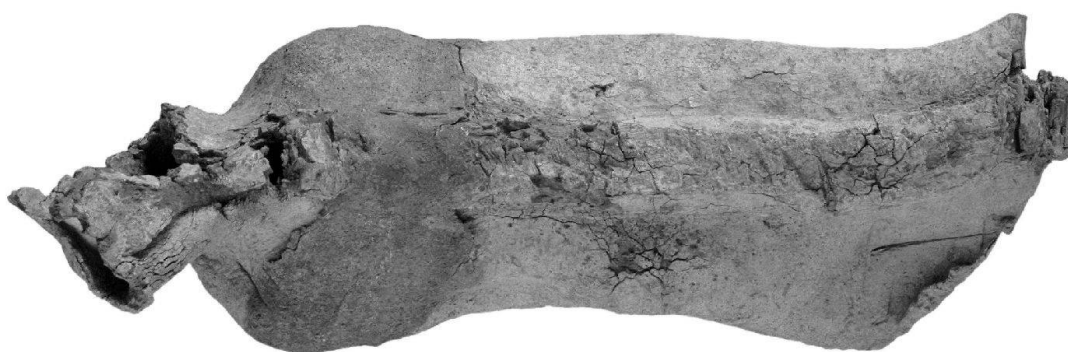
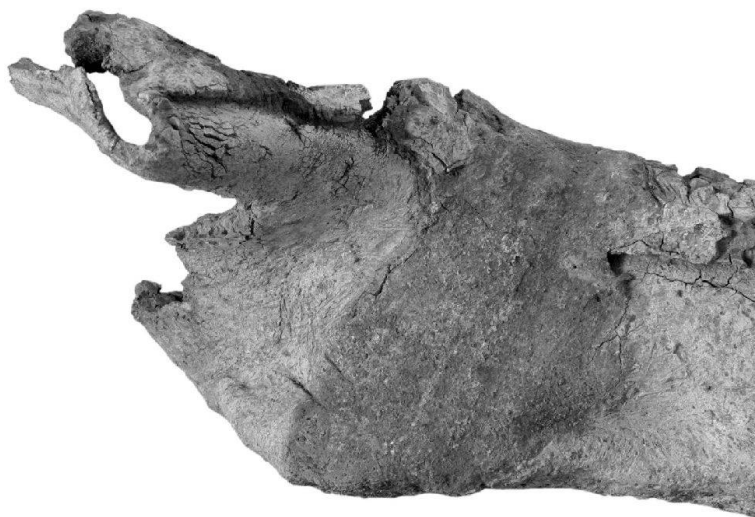
**Fig. 14**

Tuyau fragmentaire et écrasé. Cordon de soudure de section trapézoïdale. Une des extrémités est partiellement coupée. Près de l'autre extrémité, réparation d'une fissure verticale: une fine couche, probablement un alliage de plomb et d'étain, forme une bande de 30 à 45 mm de largeur appliquée sur les flancs et le cordon de soudure.

Avenches, insula 3. Tuyau n° 5. La section de gauche est celle du tuyau déformé, celle de droite est reconstituée (échelle 1:2).

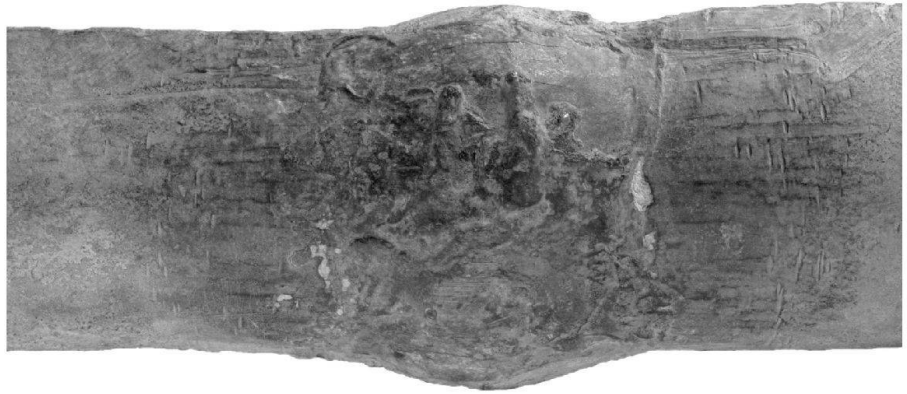
**Fig. 42**

Section piriforme. Soudure au sommet en pointe. Tronçon scié lors de son prélèvement. Au centre, assemblage appelé jonction en olive. Près d'une des extrémités, au sommet du tuyau, réparation d'une fissure longitudinale: soudure à l'étain de forme ovale et bombée (environ 50 x 30 mm).

Avenches. Tuyau n° 23. Détail de l'assemblage.

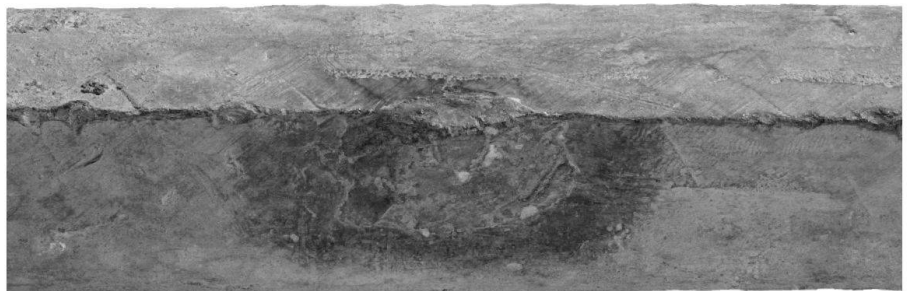
Avenches. Tuyau n° 23. Détail de la réparation.

Lorsque sur les conduites apparaissait une fissure transversale, les plombiers effectuaient un colmatage à l'aide d'une soudure à l'étain<sup>86</sup>. Cette dernière a habituellement disparu du fait de la mauvaise conservation de l'étain.

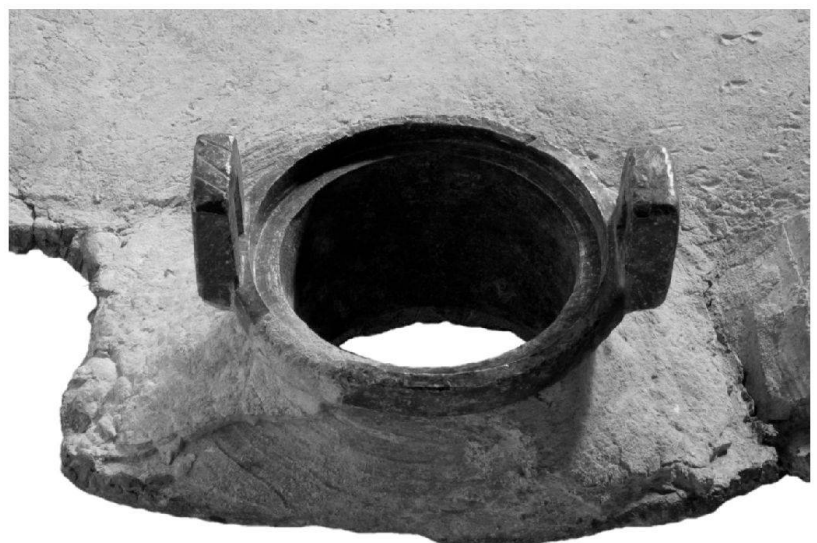
Avenches, Prés de Prilaz.  
Réservoir n° 38. Fragment 2.  
Détail du siège de clapet.

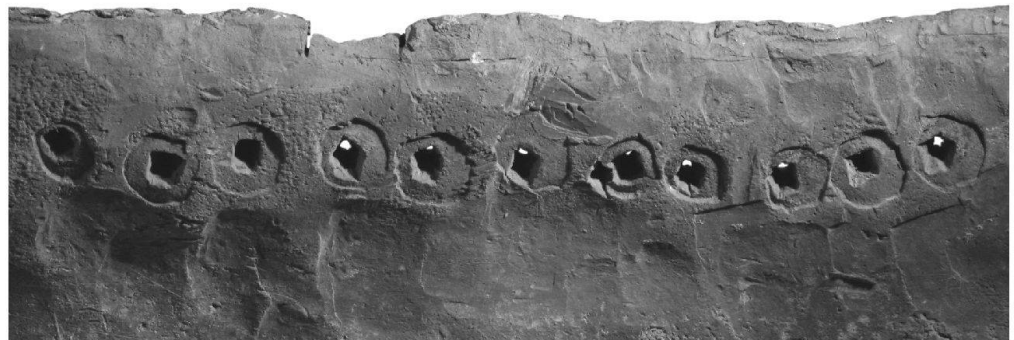
Corcelles-près-Payerne.  
Bassin? n° 54. Détail des  
empreintes de tête de clou  
aux haut des parois.

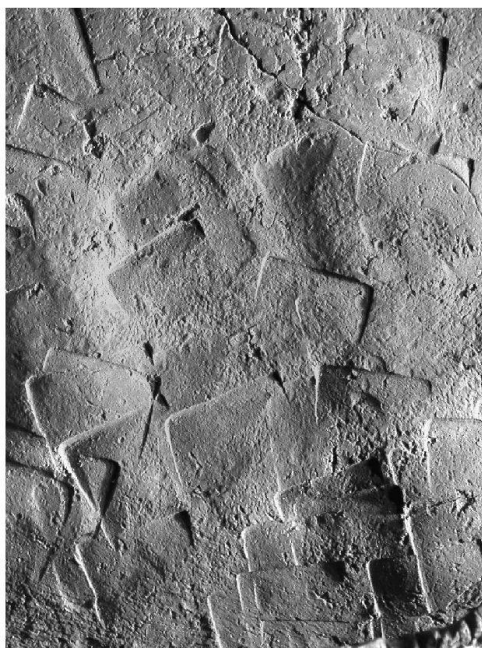
**Fig. 92**  
Corcelles-près-Payerne.  
Bassin? n° 54. Détails des  
coups de marteau visibles sur  
le fond.
