# Ausgrabung und Bauuntersuchungen in der Kirche Birr (AG)

## Ausgrabung und Bauuntersuchungen in der Kirche Birr (AG)

vom 10.1.1972 bis 2.2.1972

Bericht von H.R. Sennhauser

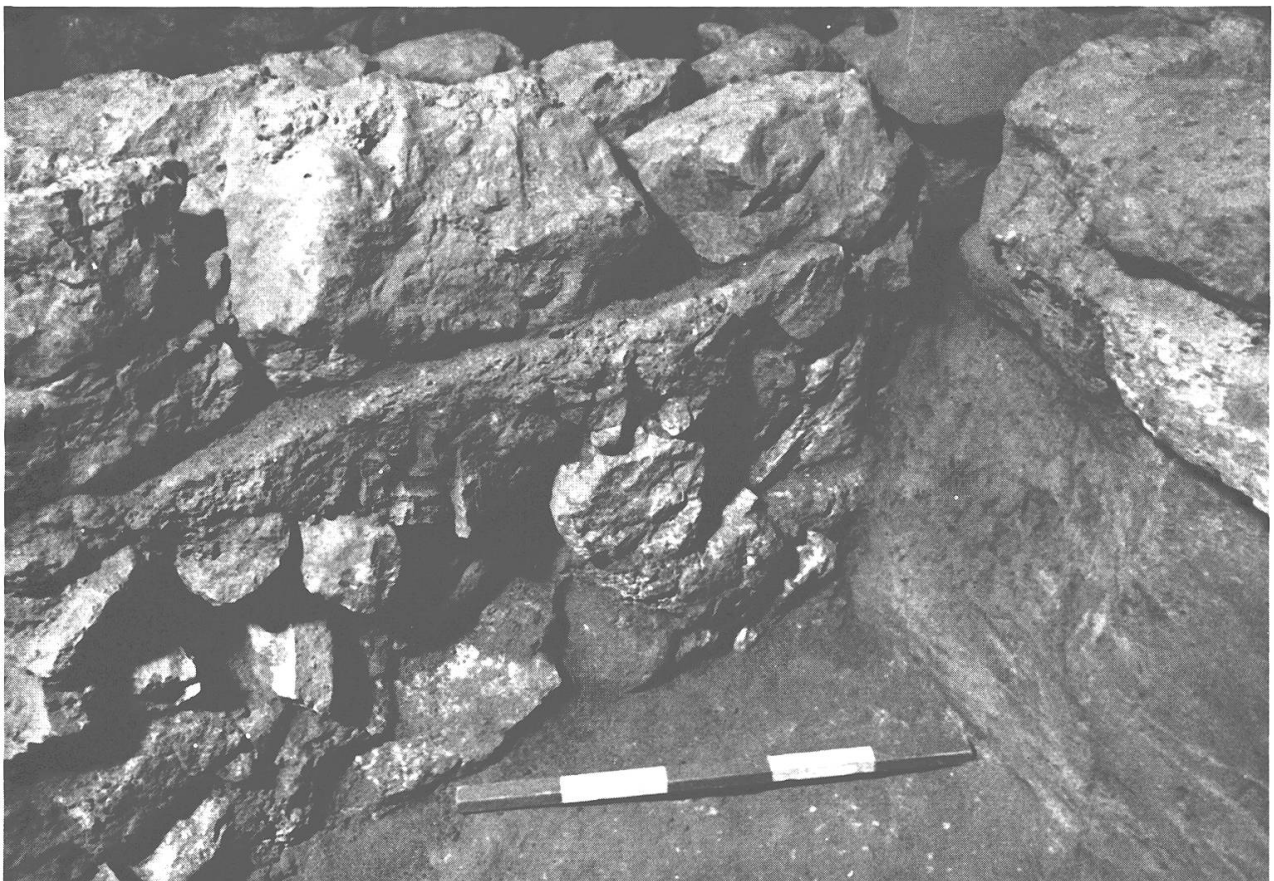
- 5 Südostecke Kirche I, rechts Ansatz der Südmauer III. Der Massstab liegt auf einem Tuff-Eckquader der ersten Kirche.
- 6 Rechts die Ostmauer der ersten Kirche, daran stösst mit tieferem Fundament die Apsis. Ihre untere Partie ist in die Fundamentgrube gemauert, eine Mörtelabdeckung des in Grube gestampften Fundamentes ist als horizontaler Abschluss zu erkennen. Darüber frei gemauerte Lage.

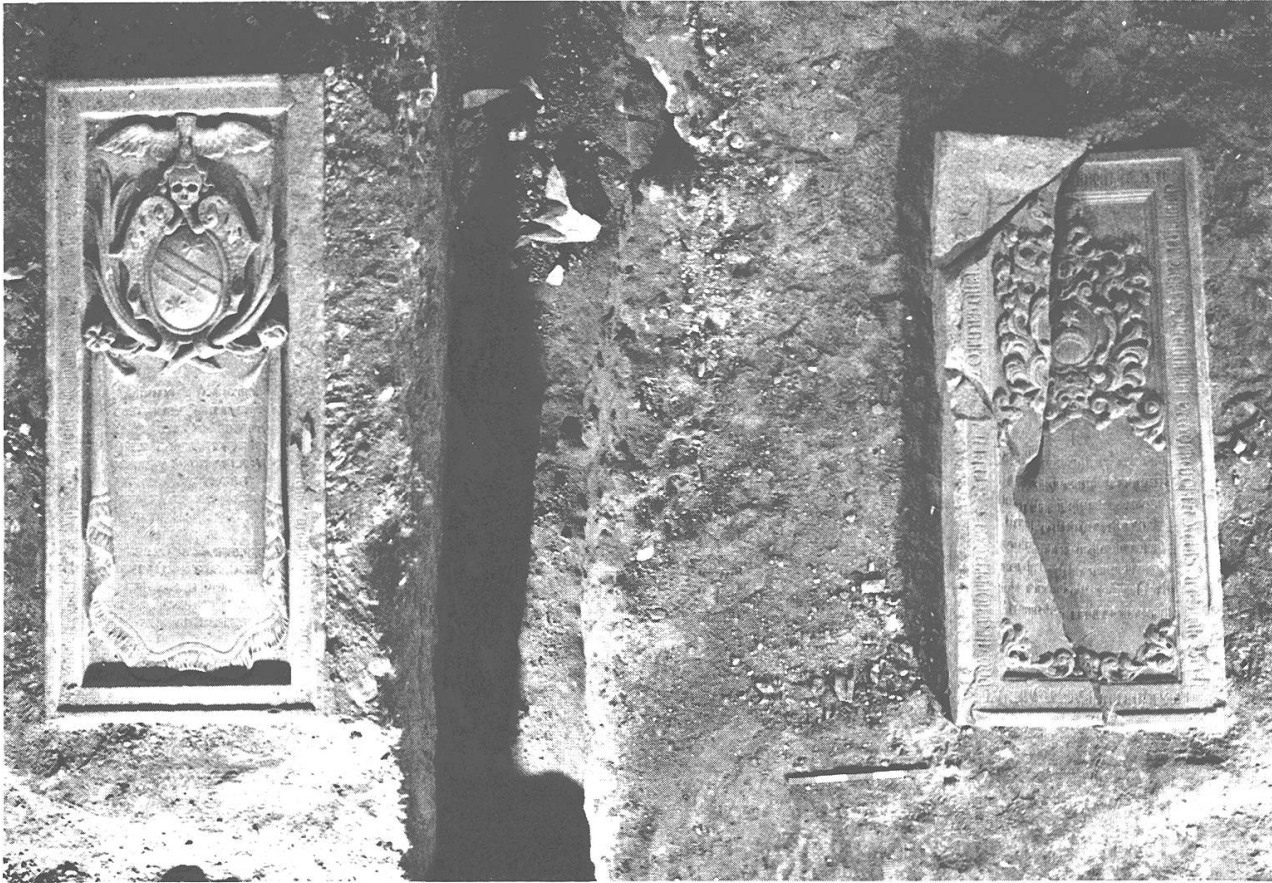
7 Grabplatten Jenner in situ: Rechts diejenige Samuel Jenners, links die seiner Frau.

Zwei weitere auffällige Gräber lagen im Chor zuseiten der Kirchenachse. Sie waren mit Sandsteinplatten gedeckt, die heute im Turmdurchgang in die Wand eingelassen sind. Im südlichen Grab ruht nach der Inschrift auf der Platte Samuel Jenner, als Münsterbaumeister Nachfolger von Dünz, Erbauer des Schinznacher Bades, der am 5. März 1720 im Alter von 67 Jahren starb; im nördlichen wurde seine am 7. Januar 1728 verstorbene Frau beigesetzt. Die beiden Gruften sind nicht gleichzeitig angelegt worden; dies geht aus der Verschiedenheit ihres Mauerwerks hervor: Die nördliche ist vorwiegend aus Kieselstein, diejenige Jenners aus Bruchsteinen erbaut. Die beiden Platten lagen wohl noch auf den zugehörigen Gruften, sind aber einmal, offenbar als der Chorbogen (im 19. Jahrhundert?) neu mit Steinplatten belegt wurde, aus ihrer ursprünglichen Lage verschoben worden. Man brach damals die Mauerkrone der Gruften ab, um den Boden senken zu können. Die Platten weisen kaum Gehspuren auf, obwohl sie offenbar von Anfang an als Grababdeckung im Boden verlegt waren.

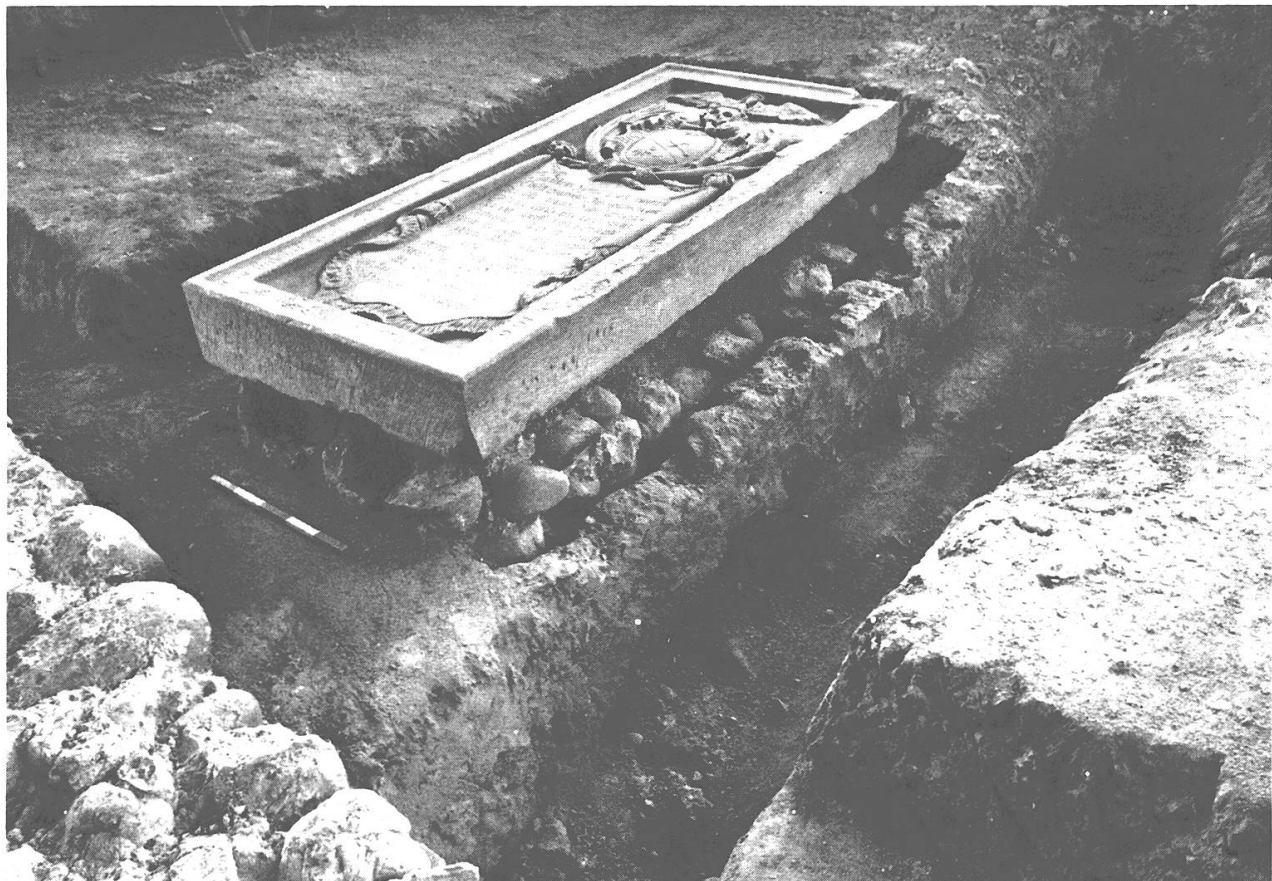
8 Grabplatte Jenner. Erde liegt zwischen der Mauerkrone der Gruft und der Platte. Links Ostmauer III. Rechts Sondierschnitt.

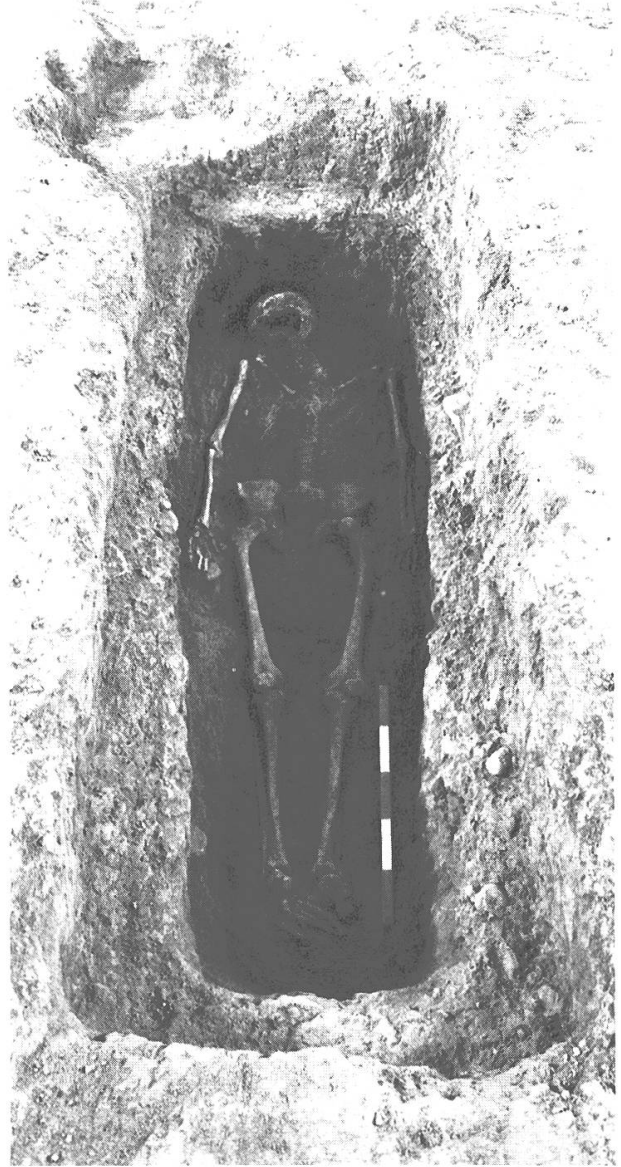
10 Das präparierte Grab von Osten.

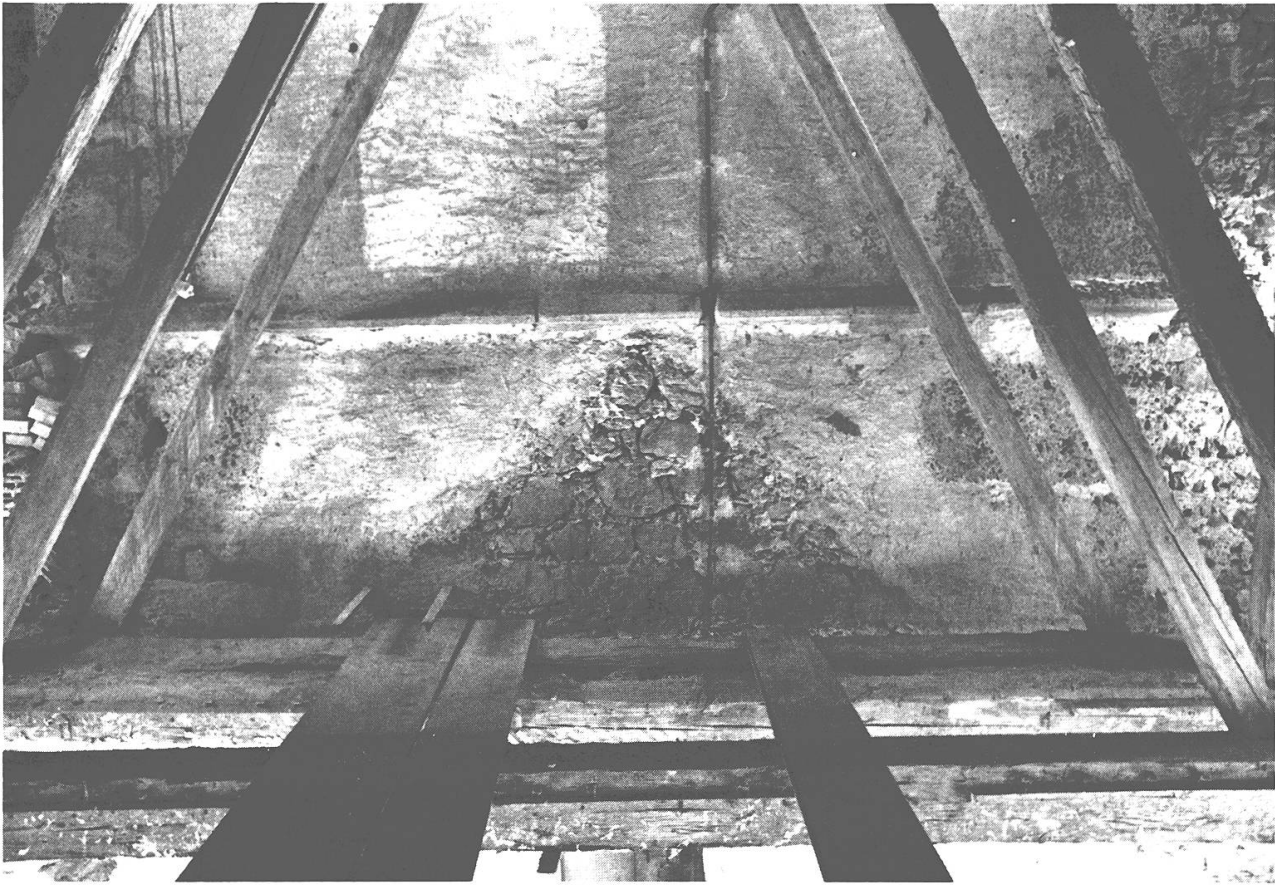
11 Giebelansatz der Kirche III am Turm, verputzte Turmwand und Anschluss des Verputzes an die Tuff-Eckquadern des Turmes.
