Mehr Raum für die Aare im Ausschachen Brugg

Autor(en): **Zumsteg, Markus**

Zeitschrift: **Brugger Neujahrsblätter**

Band (Jahr): **110 (2000)**

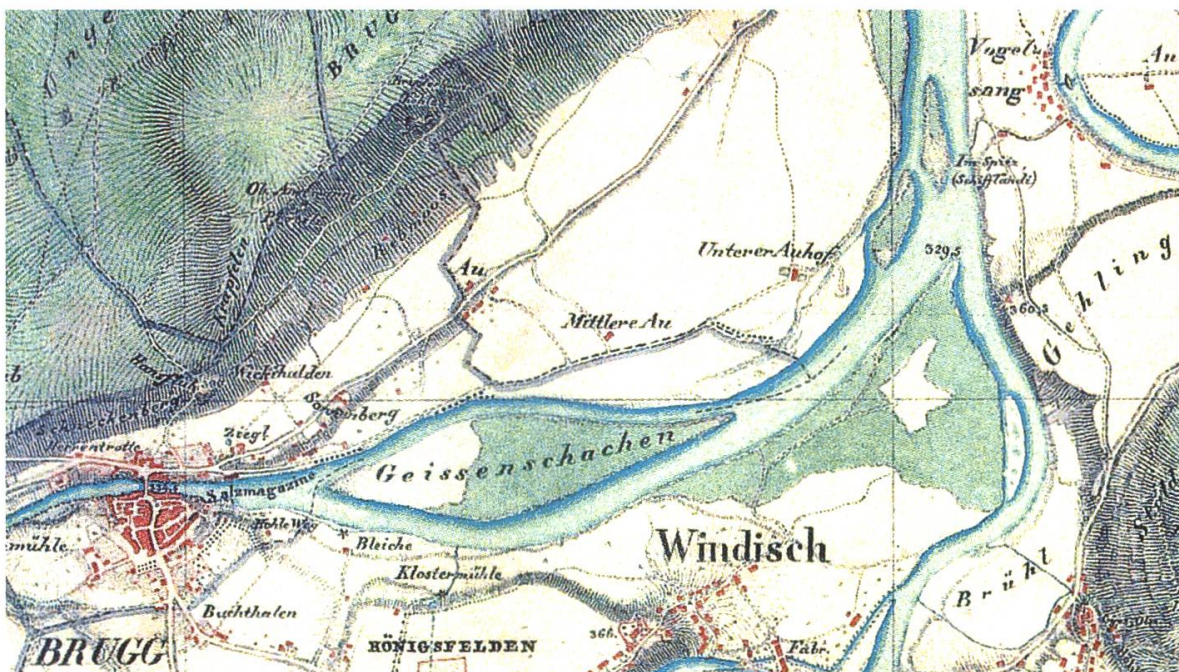
Ausschnitt aus der Michaeliskarte.

Die Michaeliskarte (1837–1843) zeigt den Landschaftswandel im Ausschachen in den letzten 150 Jahren deutlich auf. Das Aufeld unterhalb der Strasse zwischen Brugg und Lauffohr war 1843 mit Ausnahme der Gehöfte Mittlere Au und Unterer Auhof frei von Gebäuden. Die noch nicht durch den Bielersee abgepufferten Hochwasser der Aare haben in jener Zeit vermutlich weit häufiger als heute nach der Juragewässerkorrektur zu Überschwemmungen geführt. Vom Unterlauf des Stränglis im Geissenschachen hat damals noch ein zweiter Seitenarm der Aare rund zwei Kilometer flussabwärts in den Raum südlich von Lauffohr geführt. Dieser Seitenarm mit mehreren Verbindungen zur Aare ist im Laufe der Zeit zunehmend verlandet und zugeschüttet worden. Beim Bau der bestehenden Vogelsangerbrücke (1955/56) haben die Brückenbauer dies berücksichtigt und beim westlichen Brückenwiderlager einen Durchlass unter dem Strassendamm hindurch offen gelassen. Ehe 1993/94 einzelne Partien des ehemaligen Seitenarms der Aare als Graben durch Militärtruppen und zivile Baumaschinen ausgehoben

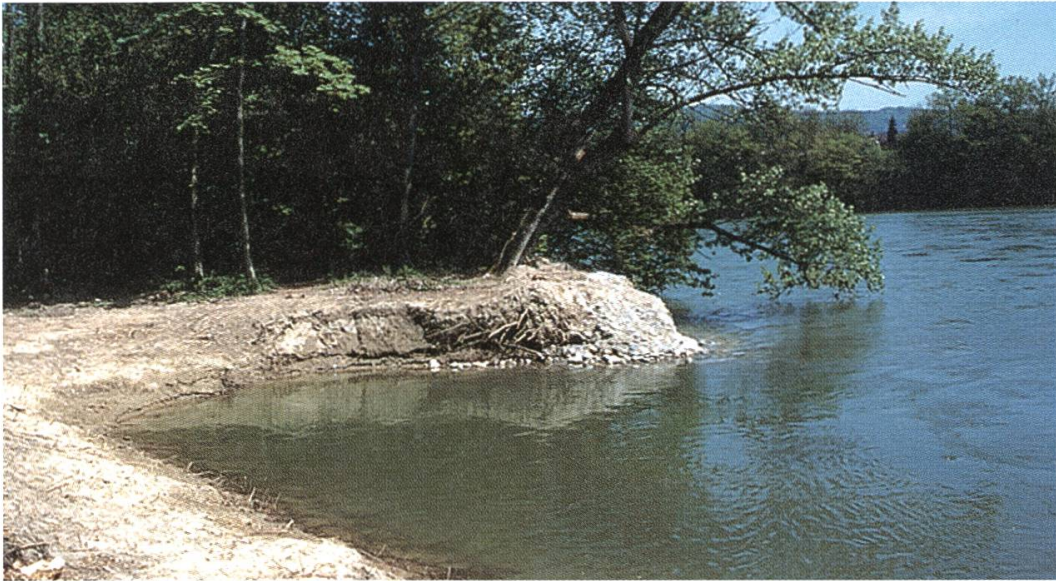
Drei Einbuchtungen an der Aare bieten dem Wasser neue Angriffsflächen zur Uferveränderung. Zudem wird das gerade und gleichförmig verlaufende Aareufer strukturell aufgewertet. Die alte Uferverbauung wurde entfernt; Stillwasserbereich, Zugänglichkeit für Biber, Brutwand für Eisvogel sind geschaffen.

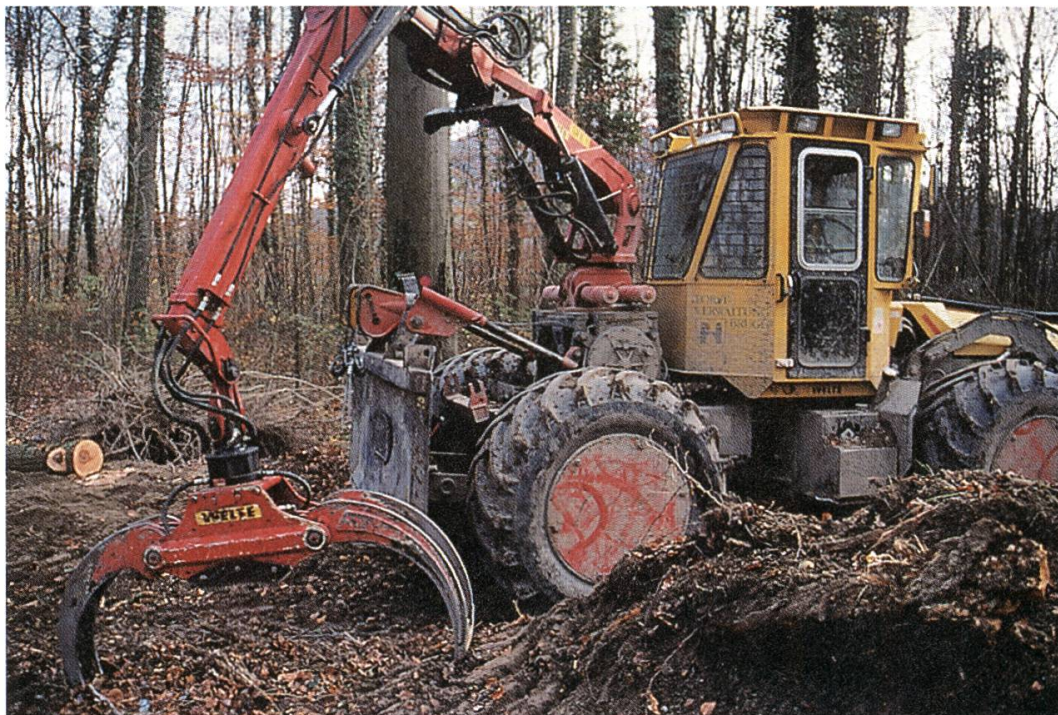
Als erstes erfolgt der Aushieb der Baufläche, bei dem rund 500 m³ Rundholz anfallen. Die Bäume werden zu den gängigen Holzsortimenten aufgerüstet und mittels Schlepper zu den Lagerplätzen entlang der Militärstrasse gerückt. Gut drei Viertel des Rundholzes gehen in den Verkauf. Ein Viertel wird für die Holzkastenverbauungen verwendet.

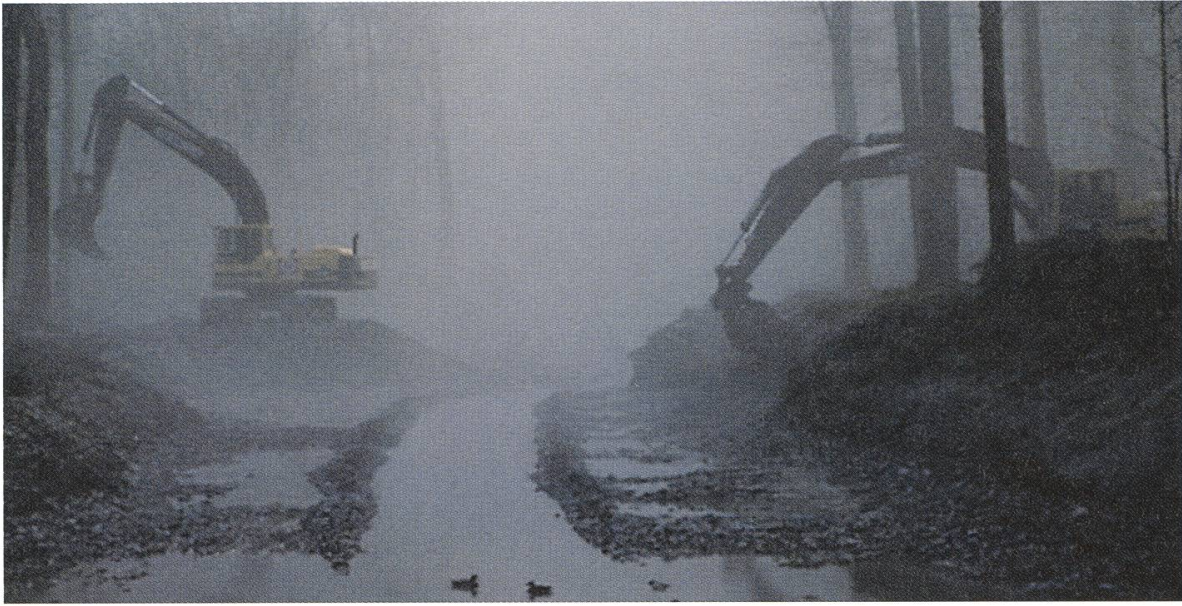
Der noch vorhandene Gerinnequerschnitt wird mit Baggereinsatz nur soweit ausgeweitet und abgetieft, dass der künftige Wasserabfluss genügend Schleppkraft für Tiefen- und Seitenerosion erhält. Die Uferböschungen im sandigen Boden vermögen dem Wasser verhältnismässig wenig Widerstand entgegenzusetzen.

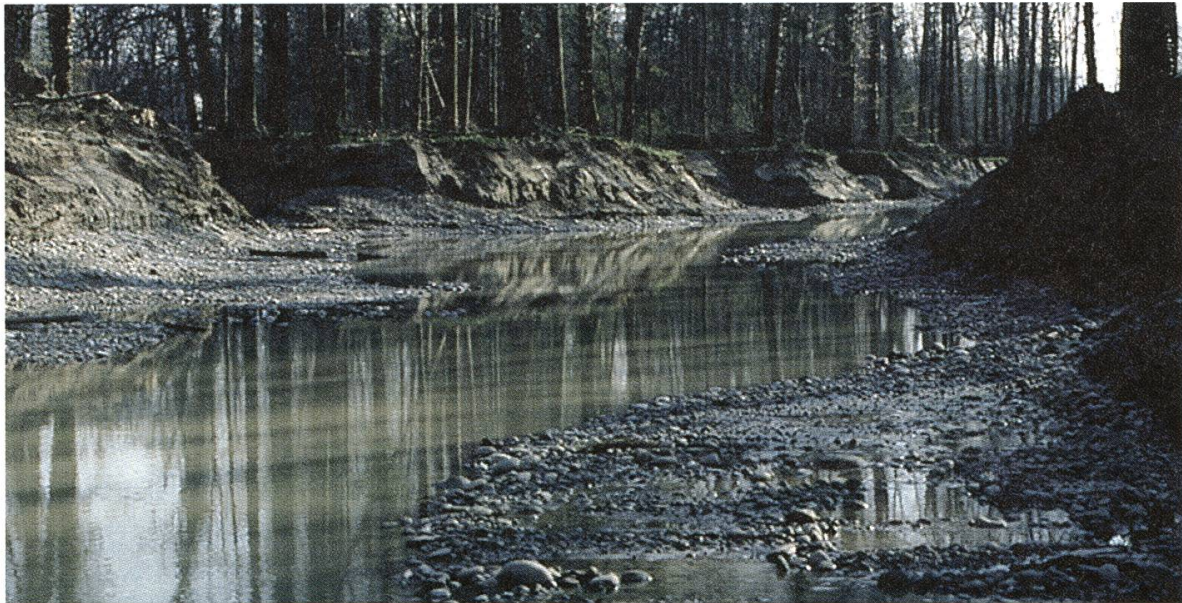
Die Linienführung des Seitenarmes ist leicht gewunden und gebuchtet. Im oberen Projektabschnitt verläuft die Sohle ganz im Kies. In der Sohlenmitte ermöglicht eine Niedrigwasserrinne, dass die Fische auch bei tiefem Wasserstand der Aare passieren können. An verschiedenen Stellen wurden sogar Vertiefungen («Überlebenslöcher») angelegt. Sie führen stets Wasser und bieten Rückzugsmöglichkeiten für Wassertiere.

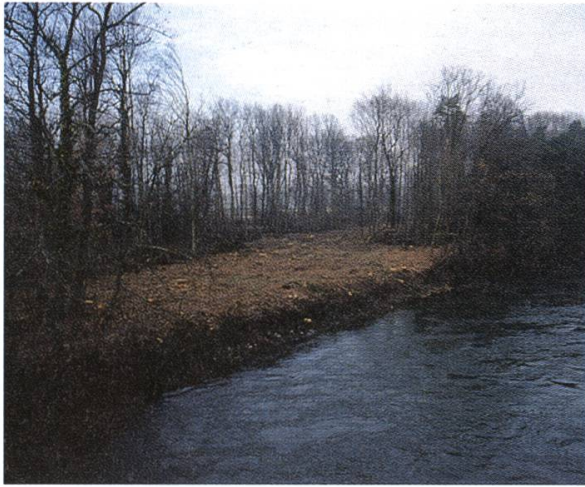
Der Einlauftrichter nach dem Ausholzen der Baufläche.

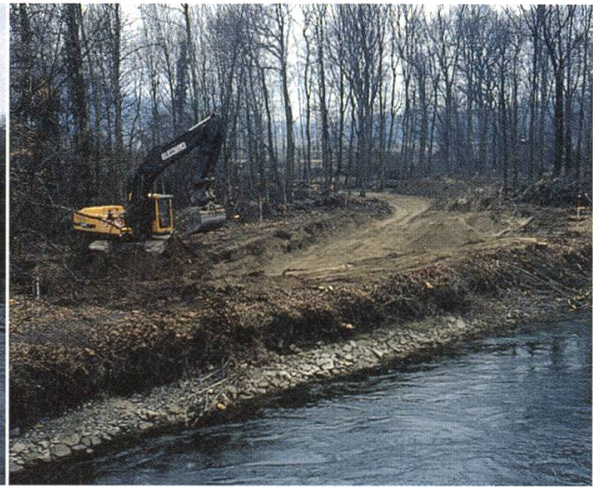
Leistungsfähige Baumaschinen sorgen für den Aushub.

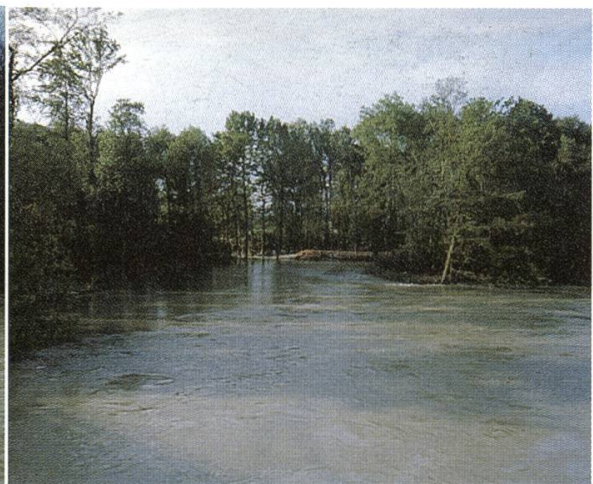
Das Jahrhunderthochwasser vom Mai 1999 setzt den ganzen Ausschachen in ungekanntem Ausmass unter Wasser und ist für die eben erstellten Holzstege über den Seitenarm eine Belastungsprobe.

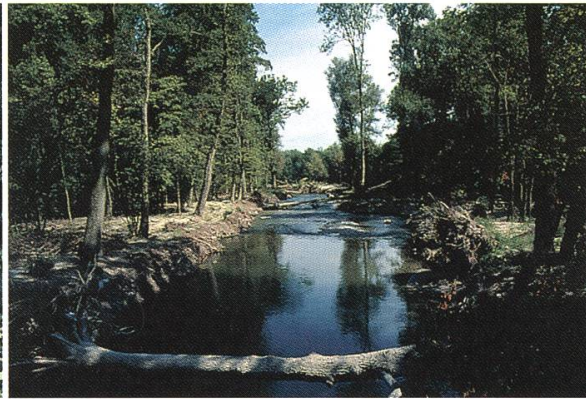
Das Resultat ist ein Gewässer mit vielfältiger Ufer- und Sohlenmorphologie.
