Das Fahrhaus im Fahrgut Windisch

Renovation 2009–2010

Wir glaubten ein Haus zu kaufen, doch wir kauften eine Geschichte mit einem Haus

Robert Kühnis

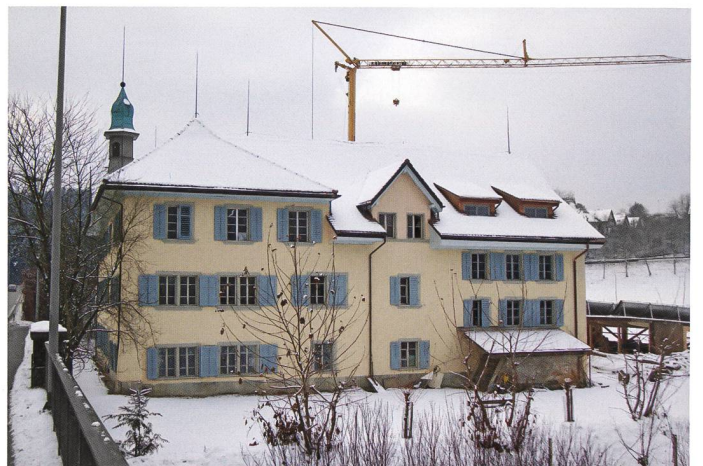
Fassade reussseitig. Der Kernbau erstreckt sich bis Ende Giebellukarne. Rechts davon das umgebaute Ökonomiegebäude mit versetztem Stockwerk wegen des über das Terrain ragenden hohen Kellerscheitels

serspiegels war der Keller mit seinen 11 Metern Länge, 6 Metern Breite und 3,5 Metern Höhe (Innenmasse, ohne Vorraum) nicht vollständig ins Erdreich gesetzt worden. Der Kellerscheitel liegt 160 cm über dem Terrain. Darüber befand sich ursprünglich der Getreidespeicher, was die im Mauerwerk gefundenen Getreidereste belegen. Mit dem Grossumbau von 1825 wurden die über dem Keller liegenden Räumlichkeiten in Wohnungen umgenutzt. Dadurch konnte auch die Fassade entlang der Reuss stilistisch der klassizistisch-repräsentativen Hauptfassade entlang der Strasse angeglichen und der landwirtschaftliche Habitus ausgemerzt werden. Infolge des hohen Kellergewölbes gelangt man über eine Halbtreppe zum «Erdgeschoss» der neuen Wohnung. Dies erklärt auch die im Bild erkennbare versetzte Anordnung der Stockwerke des Ökonomieteils gegenüber denen des Kernbaus. Bei der Aufstockung und Umwandlung des Getreideschopfes in

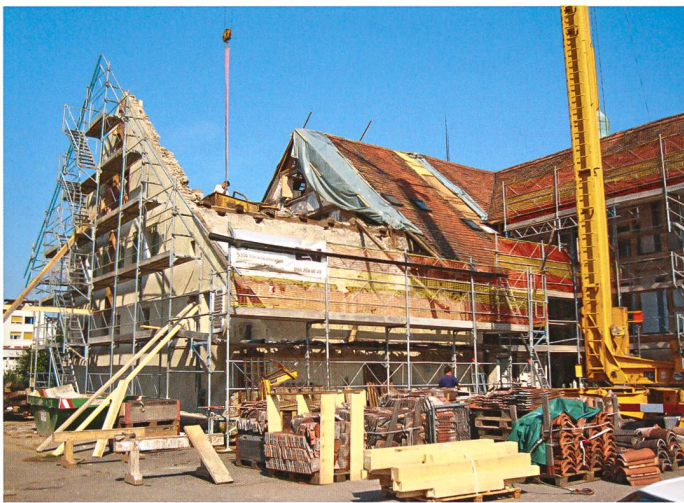
Als wir uns im Herbst 2009 an die Sanierung des Dachstocks machten, zeigten sich im Holz schwerste Bauschäden. Die Schwellen auf den Aussenmauern waren vollständig vermodert, und die Balkenlagen im ersten Obergeschoss waren im Bereich der Mauerauflage durchgefault. Auch die Zimmerleute stellten fest, dass dieser Hausteil eigentlich schon seit längerer Zeit hätte einstürzen können!

Entfernen des Dachstocks über dem ehemaligen Ökonomierteil

Diese Verhältnisse führten dazu, dass der Dachstock des ehemaligen Ökonomieteils bis auf die Grundmauern abzutragen und neu aufzubauen war. Im südwestlich gelegenen Anbau (Heizungsraum) mussten sogar die zer-

fallenen Aussenwände neu gebaut werden. Peter Keller von der Firma Vögeli AG, der junge Projektleiter für den Holzbau, nahm sich mit grossem Engagement und Detailwissen der komplexen Aufgabe an.

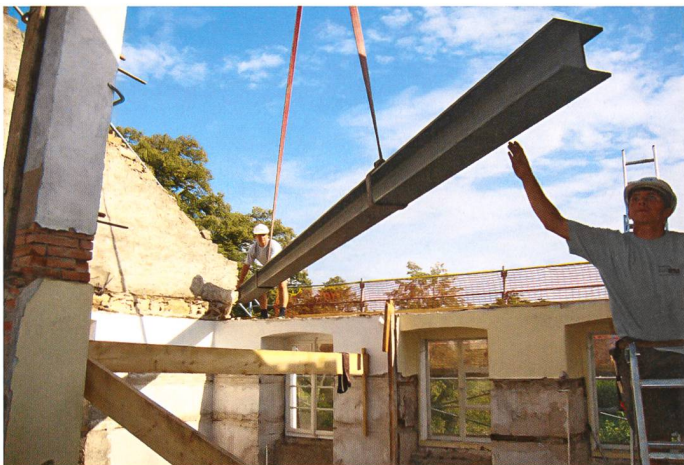
Einziehen der Stahlträger im ehemaligen Ökonomierteil

Im Weiteren wurde alles gesunde Holzmaterial gebürstet, mit Leinöl aufgefrischt und wiederverwendet. Drei Stahlträger übernehmen neu einen Teil des Dachgewichts und übertragen es auf die reussabwärts gerichtete Giebelseite und auf die ehemalige Giebelseite des Kernteils im Gebäudeinnern. Wenn immer möglich wurden Böden, Treppen und Wände mit wertvollen alten Baumaterialien gebaut.

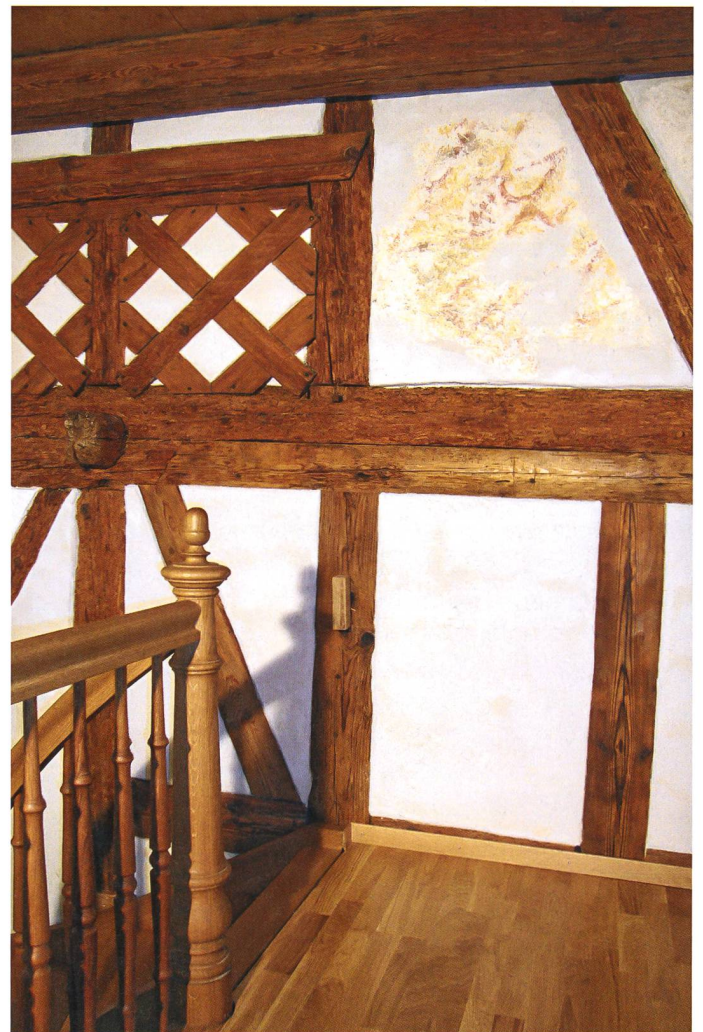
Die einstige reussabwärts gelegene, bemalte Aussenfassade des Kernbaus, welche in den ausgebauten Ökonomierteil integriert wurde

Dieser Ökonomieteil wurde von seinen Eigentümern, Familie Kühnis-Loretan, neu in eine Erdgeschosswohnung und eine zweistöckige Obergeschosswohnung um- und ausgebaut. Die mit Riegelwerk reich gestaltete und zum Teil bemalte Giebelseite des Kernbaus haben wir restauriert und in diesen Hausteil integriert.

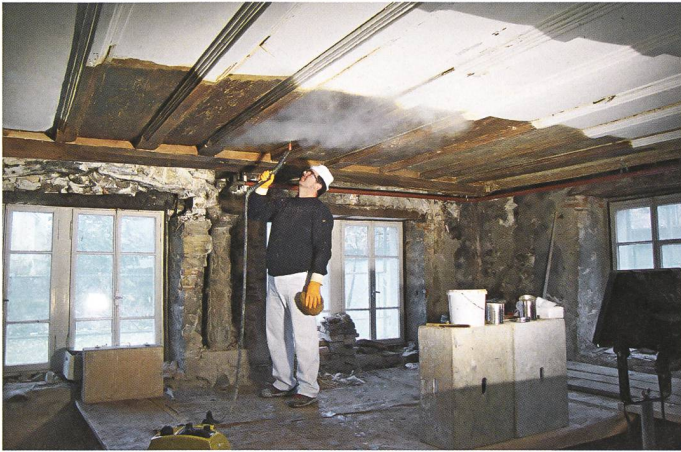
Gotischer Raum von 1570. Freilegen der Farbschichten

Die ehemalige Gaststube im Erdgeschoss wurde beim Freilegen aller einzelnen Schichten zur wahren Wundertüte. Die gotische Decke war bekannt, doch ihre Befreiung von renitenten braunen, grauen und weissen Farbanstrichen erwies sich als sehr schwierig. Traditionelle Ablaugetechnik, Beschuss mit minus 70 °C kalten CO₂-Eiskristallen (Schocksprengung), Glassandbestrahlung und Schleifen versagten, da mit all diesen Methoden das alte Holz entweder nicht freigelegt werden konnte oder zu stark angegriffen wurde. Nachdem wir uns bereits auf eine Maserierungsübermalung geeinigt hatten, gelang es den Restauratoren von Fontana & Fontana, Jona, das alte, gut erhaltene Holz Schicht um Schicht mit je farb-spezifischen Techniken (mit Heissluft, Laugen, Salmiakdampf und mechanisch) freizulegen.

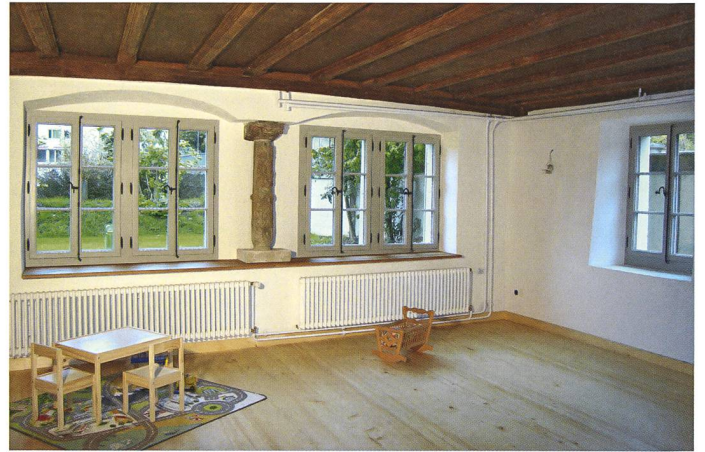
Restaurierter gotischer Raum von 1570, ehemalige Wirtsstube des Restaurants zum Bären

termauert, und die kostbare figurale Säule über dem reussseitigen Doppelfenstergewölbe wurde gar eingemauert! Als wir die weniger wertvollen jüngeren Täfer entfernten, kamen die erwarteten alten Verputze zum Vorschein. Aus Denkmalschutzgründen konnten wir in diesem Bereich die Aussenfassade nicht isolieren. Mit Innenisoliations- und Deckputzen hat das Gipsergeschäft Stefan Meier, Wettingen, die lebendigen Wand- und Fensternischen-Bewegungen trefflich rekonstruiert. Da die beiden vorhandenen Holzbodenschichten nicht mehr brauchbar waren, liessen wir Stammholzplanken von bis zu 60 cm Breite sägen und die konischen Bretter wechselseitig verlegen.

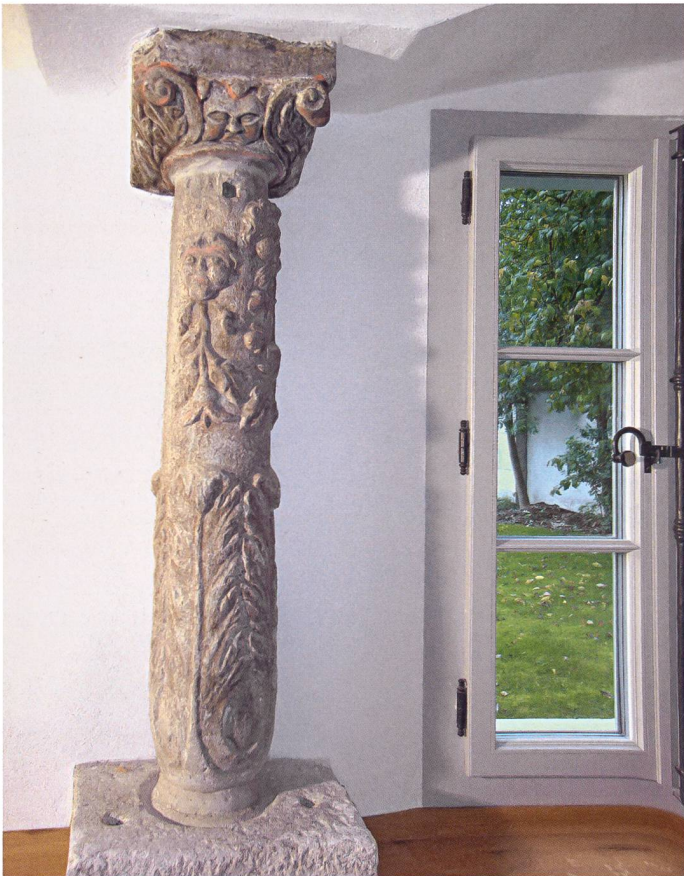
Figurale Säule über dem Doppelgewölbe im gotischen Raum

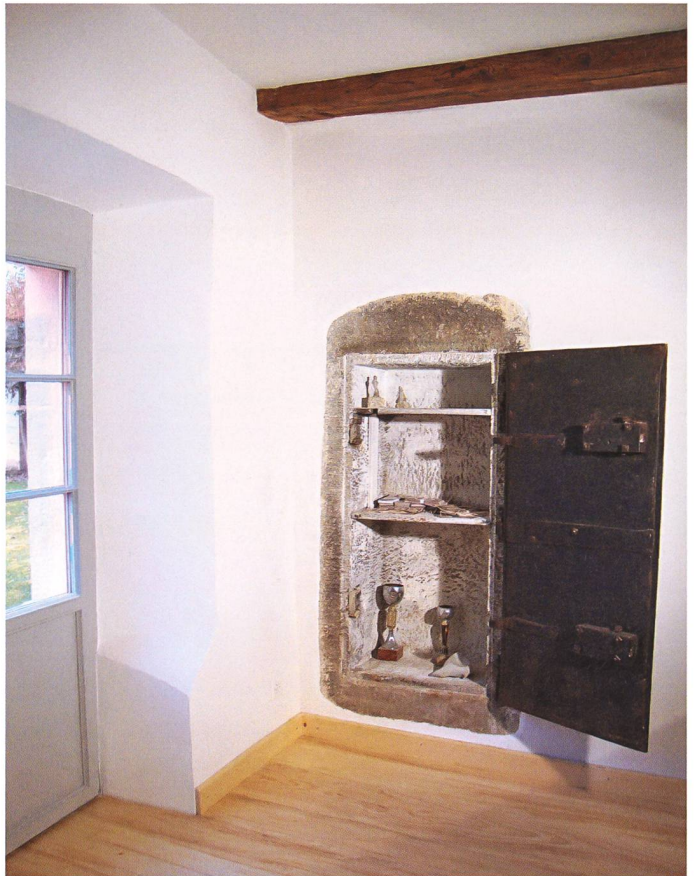
In diesem Zimmer wurde der alte, in die Zwischenwand eingebaute Tresor, ein riesiger Muschelsandsteinmonolith mit schwerer Eisentür, freigelegt. Ob der Kassenschrank aus der Zeit stammt, als dem Fahrgut vom noch jungen Kanton Aargau die Zolleinnehmerei übertragen wurde, oder älter ist, da auch mit Geld Geschäfte gemacht wurden, konnten wir nicht herausfinden. Da das ganze

Tresor im ersten Nebenraum

Erdgeschoss als Kindertagesstätte genutzt wird, wurde in diesem «Tresorraum» das Fenster durch eine auf den Spielplatz hinausführende Fenstertüre ersetzt.

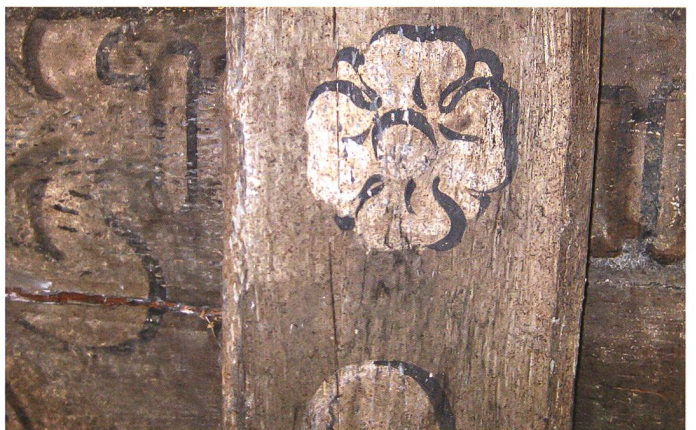
Hier überraschte eine Deckenmalerei in Grisailletechnik. Diese war im 15./16. Jahrhundert beliebt, da mit ihr räumliche Darstellungen durch Malerei nachgeahmt wer-

Decke im zweiten Nebenraum mit Grisaillemalerei von 1570

den konnten. Die Riegel in den Wänden wurden wieder grau lasiert und mit einer 4 cm breiten Graufassung in den Verputz hineingezogen. Über der konisch geleibten Fensternische kam hinter Täferungen und Verputz ebenfalls eine reizende Blumenmalerei in Grisaille zum Vorschein.

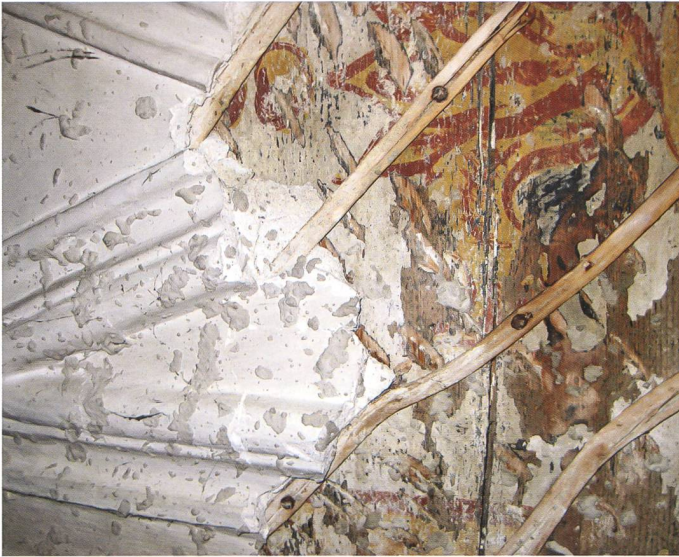
Tanzsaal. Die vierfarbige Malerei unter der Stuckdecke, unter der die ursprüngliche Grisaillemalerei von 1570 liegt

Dieser Raum im ersten Obergeschoss über der gotischen Stube sorgte für die erstaunlichsten Überraschungen. Nicht weniger als fünf Schichten und Umbauphasen durften wir in dem einstigen Prachtraum kennenlernen. Hinter zwei Täferdecken kamen Fragmente einer Stuckaturdecke ans Tageslicht. Geometrische Formen wie Rechtecke, Rhomben und Rechtecke mit Schwalbenschwänzen waren die Gestaltungselemente zwischen den umgipften Balkenlagen. Unter dieser schwer in Mitleidenschaft gezogenen Stuckaturschicht überraschte eine vierfarbige Ornamentikmalerei auf Balken und Schiebeböden!

Darunter kam wiederum ansatzweise eine Grisaillemalerei zum Vorschein, die später teilweise mit der genannten vierfarbigen Malerei überdeckt und vor allem reicher ausgebildet wurde. Stefan Meier, Gipser und Stuckateur, hat mit seinem erfahrungsgeschärften «Röntgenblick» und mit viel Liebe sowie höchstem Sachverstand

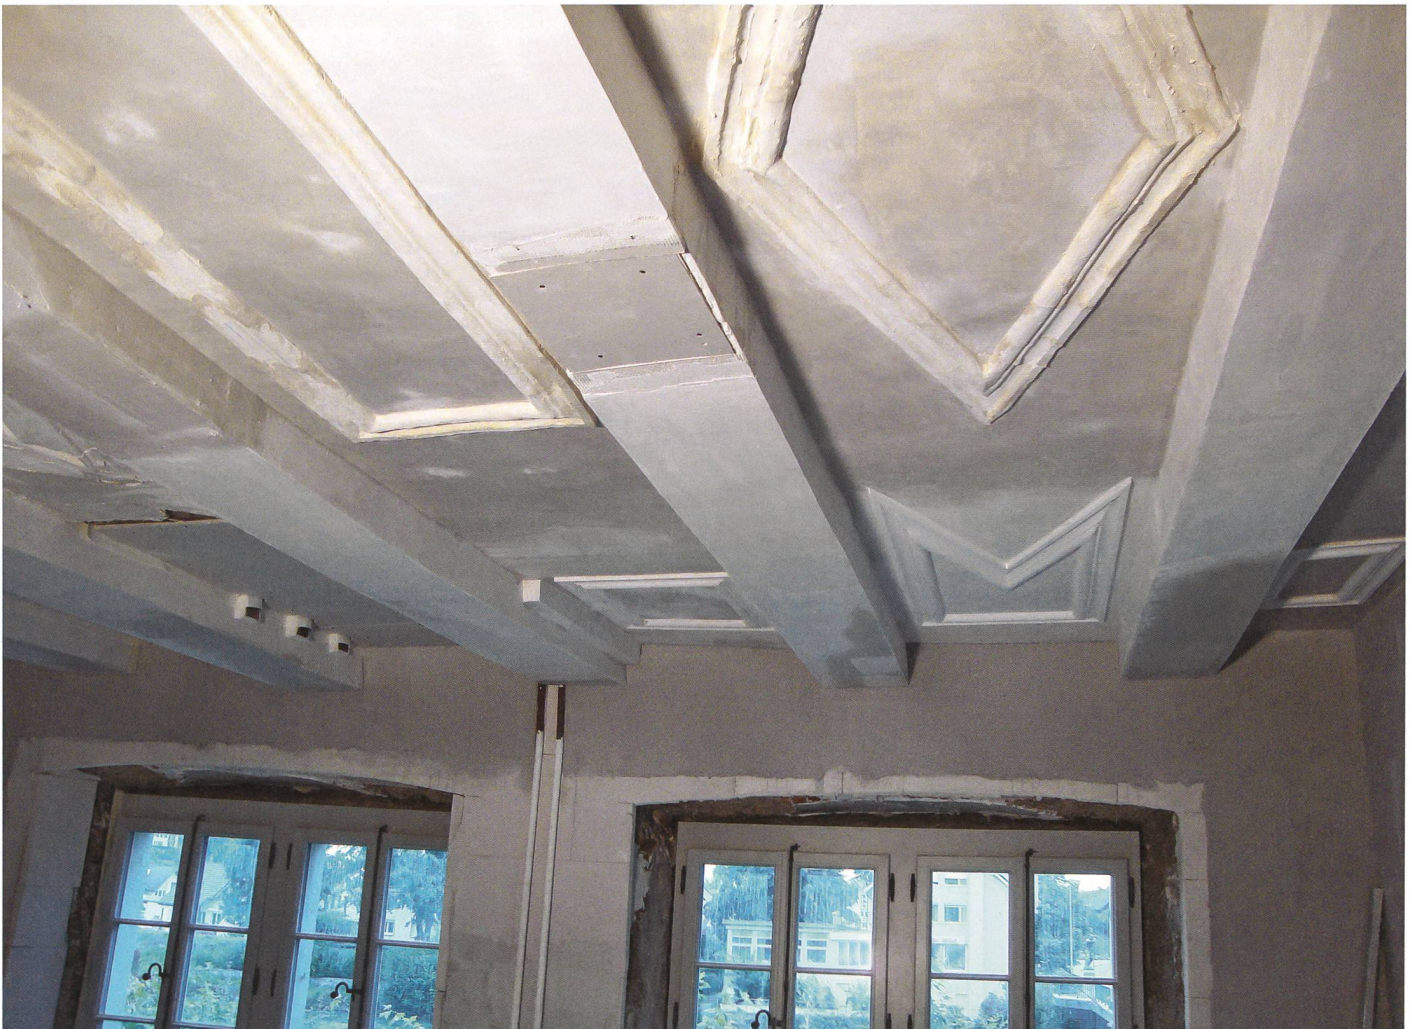
Tanzsaal, Stuckdecke in Bearbeitung

Denkmalschutz, Bauherrschaft und Meister Meier einigten sich darauf, die besterhaltene Schicht (Stuckdecke) aus dem frühen 18. Jahrhundert zu restaurieren, d.h. die verbliebenen Elemente zu sichern und unter Einhaltung der gleichen Formensprache die ganze Decke zu rekonstruieren. Es ist bewegend, über diese Restaurierung zu schreiben, während die Stuckateure zur selben Zeit vor Ort mit ihrem Kunsthandwerk die Würde des Raumes wieder herstellen!

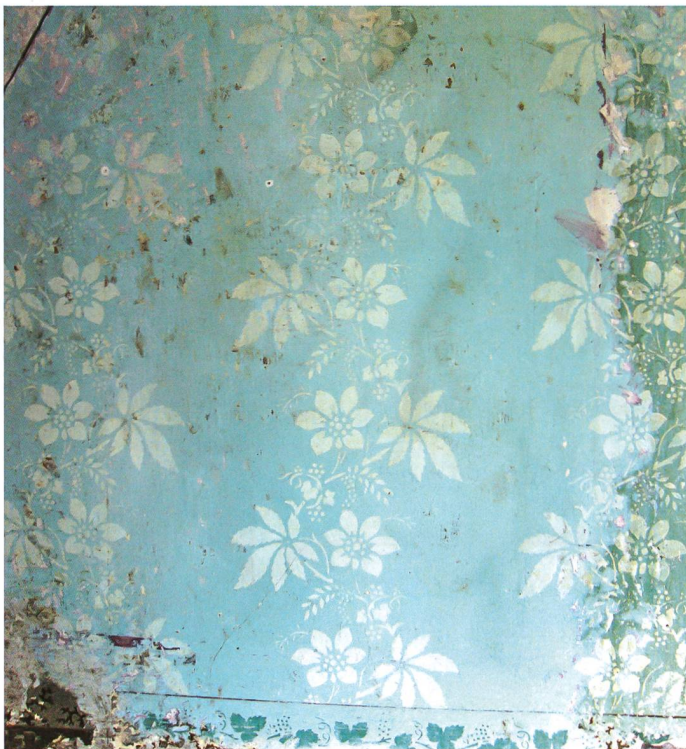
Tanzsaal, Wandbemalung mit Cannabis-Blättern und Blüten

Und dann die Wände des Tanzsaals! Von aussen nach innen entfernten wir eine Biedermeier-Täferung (zu der die originale Decke fehlte), stiessen auf eine Strukturtapete, die des Denkmalpflegers Puls erhöhte, und entdeckten, als Höhepunkt, eine Schablonen- und Handmalerei auf einem lichtfreundlichen hellblauen Hintergrund. Senkrecht ranken Hanfblätter (!) mit Blüten durch das Blau der Wand empor. Diese subtile Pracht ist gegen oben und gegen unten zum Brusttäfer hin mit einer Bordüre aus Reblaub gefasst, einer weiteren Kultpflanze mit narkotisierendem Potential. Beim Anblick dieser Wandausschmückung meinte ein früherer, dem Haschischrauchen zugetaner Fahrgut-Bewohner, jetzt sähe er die Hintergründe seines Dranges ...

Da wir auch diese Räume aus Denkmalschutzgründen aussen nicht isolieren konnten, mussten wir nach innen Wärmedämmung betreiben. Auf eine Dämmschicht wurde ein Malgrund aufgetragen, der es einer Berliner Restaurationsmalerin erlaubte, diese zarte Wandmalerei zu rekonstruieren. Damit wurde die zeitgleiche Stuckaturdecke mit den Wänden in eine stilistische Einheit gebracht. Auf gut erhaltenen Kreuzriemenböden stehend, wird der Betrachter die bisher verschollenen, denkmalgeschützten Kompositionen bewundern können.
