Erfahrungen bei ausgeführten Bauwerken in Deutschland.

Dr. Ing. O. Kommerell,

Direktor bei der Reichsbahn, im Reichsbahnzentralamt, Berlin.

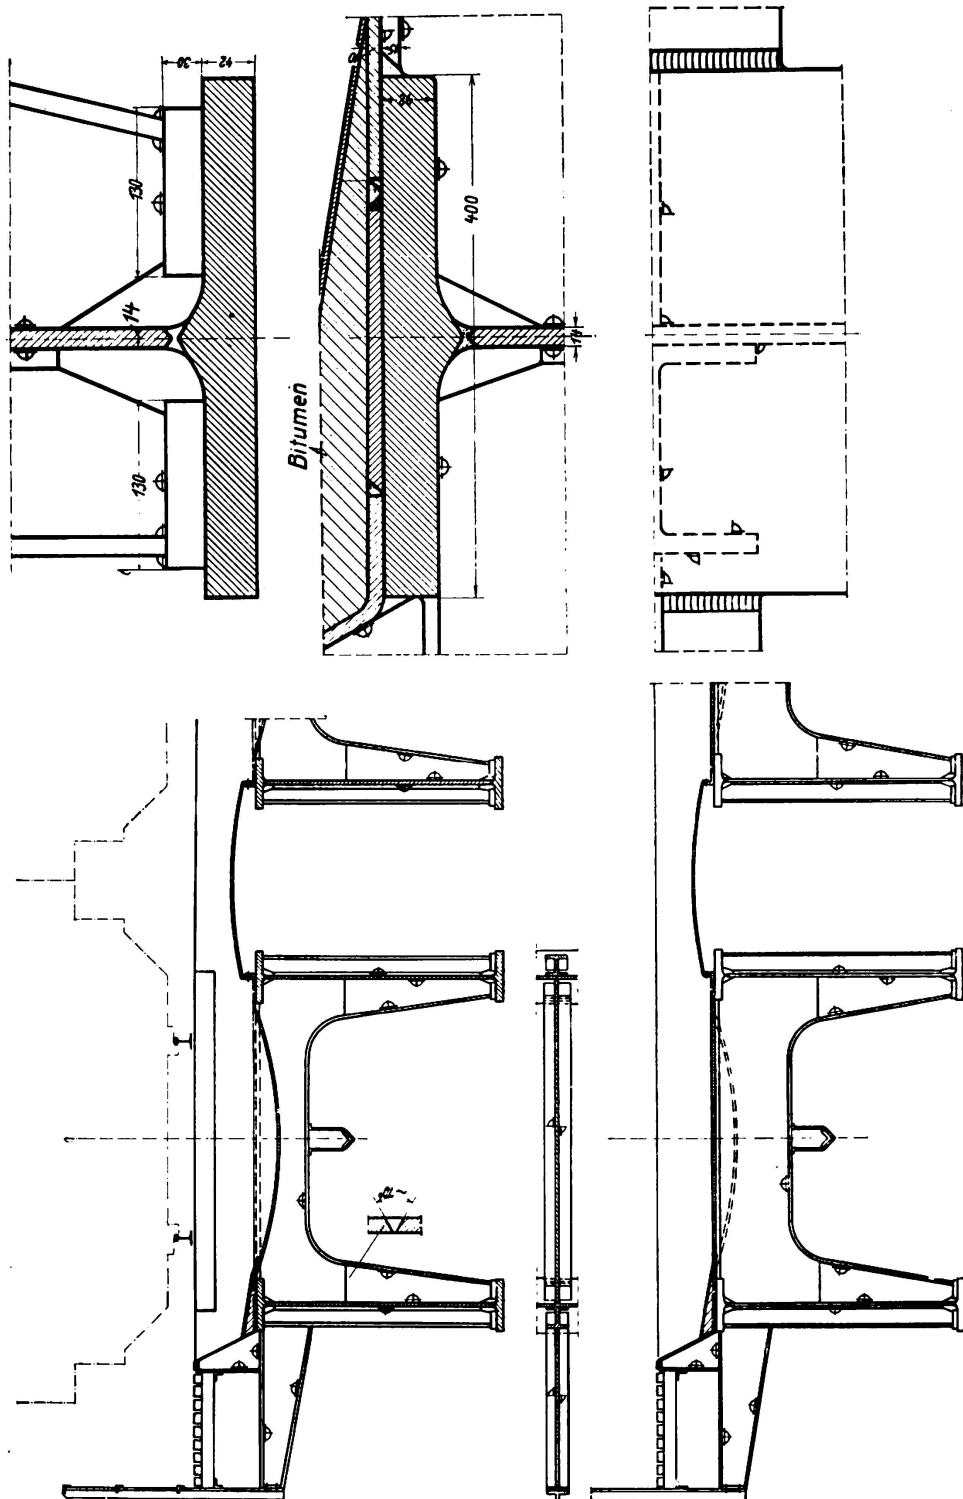
Fig. 22.

laschen — 50.15 zu verstärken. Diese Verstärkung entspricht nicht mehr den aus Dauerfestigkeitsversuchen gewonnenen Erkenntnissen. Es ist zu befürchten, daß wegen der beginnenden und endigenden Flankenkehlnähte und der Stirn-

kehlnähte, die quer zur Kraftrichtung liegen, nach einiger Zeit Dauerbrüche an den Enden der Verstärkungslaschen und zwar im unverstärkten Untergurtstab eintreten. Jedenfalls kann nicht darauf gerechnet werden, daß wie bei einer

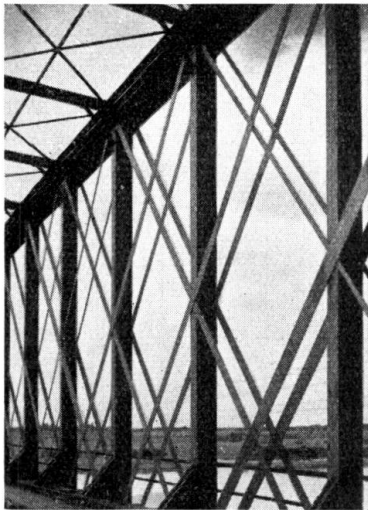
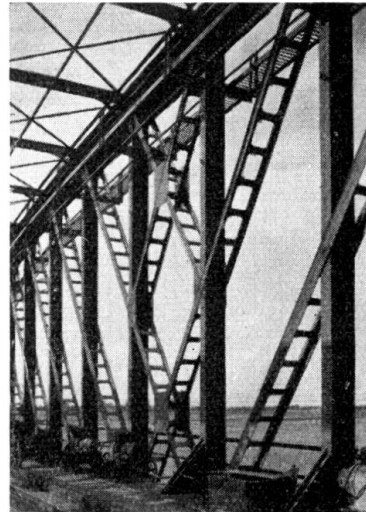
Fig. 30.

An einer älteren genieteten Brücke wurden die aus zwei Flacheisen bestehenden Zugstreben durch Schweißung zu steifen Stäben verstärkt. Bei der in den Fig. 30 und 31 gezeigten Brücke wurden zwischen die Flacheisen der Zugstreben Stegbleche eingeschweißt, aus denen zur Gewichtsersparnis bereits vor dem Schweißen Öffnungen herausgeschnitten waren. [Es muß hierbei darauf

geachtet werden, daß die Versteifungsstege möglichst weit in die Knotenpunkte hineingeführt und die dort endenden Flankenkehlnähte zur Herabminderung der Kerbgefahr sorgfältig bearbeitet werden (Allmählicher Übergang)]. Durch das Einschweißen der Verstärkungsteile haben sich die ursprünglich schlaffen Diagonalen zusammengezogen und wurden erfreulicherweise gespannt. Trotzdem bleibt die Verstärkung ein Notbehelf, um die Lebensdauer der Brücke wenigstens für einige Jahre zu verlängern. Hier gilt bezüglich der unklaren Spannungsverhältnisse das im vorhergehenden Beispiel Gesagte.
