Artikel: Erfahrungen bei ausgeführten Bauwerken in Deutschland

Autor: Kommerell, O.

Erfahrungen bei ausgeführten Bauwerken in Deutschland.

Dr. Ing. O. Kommerell,

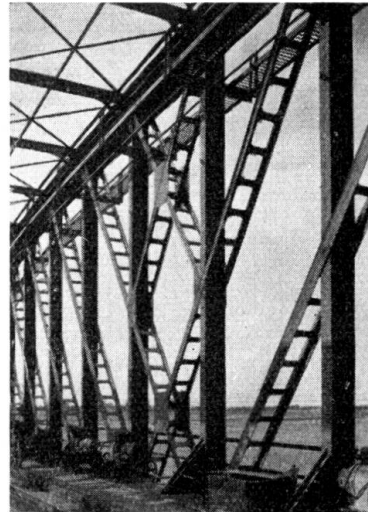
Fig. 30.

An einer älteren genieteten Brücke wurden die aus zwei Flacheisen bestehenden Zugstreben durch Schweißung zu steifen Stäben verstärkt. Bei der in den Fig. 30 und 31 gezeigten Brücke wurden zwischen die Flacheisen der Zugstreben Stegbleche eingeschweißt, aus denen zur Gewichtsersparnis bereits vor dem Schweißen Öffnungen herausgeschnitten waren. [Es muß hierbei darauf

geachtet werden, daß die Versteifungsstege möglichst weit in die Knotenpunkte hineingeführt und die dort endenden Flankenkehlnähte zur Herabminderung der Kerbgefahr sorgfältig bearbeitet werden (Allmählicher Übergang)]. Durch das Einschweißen der Verstärkungsteile haben sich die ursprünglich schlaffen Diagonalen zusammengezogen und wurden erfreulicherweise gespannt. Trotzdem bleibt die Verstärkung ein Notbehelf, um die Lebensdauer der Brücke wenigstens für einige Jahre zu verlängern. Hier gilt bezüglich der unklaren Spannungsverhältnisse das im vorhergehenden Beispiel Gesagte.
