# Ungewollte Schiefstellung von Stahlstützen

Autor(en): **Lindner, Joachim**

Zeitschrift: **IABSE congress report = Rapport du congrès AIPC = IVBH  
Kongressbericht**

Band (Jahr): **12 (1984)**

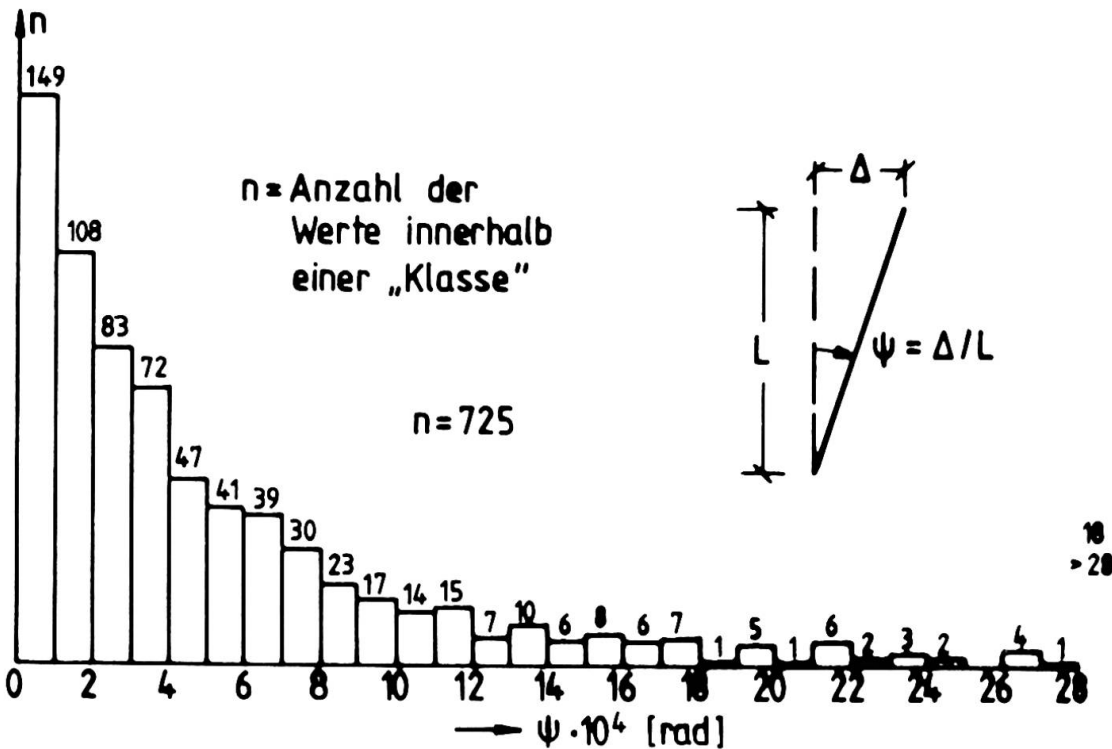
Fig.3 Absolutwerte der Schiefstellungen

Aus Platzgründen können die Einzelergebnisse aller Werte  $\psi$  hier nicht mitgeteilt werden, die 349 Werte der Bauwerke 1 bis 8 können [3] entnommen werden. Die Werte des Bauwerkes 10 sind in Tab.2 angegeben. Zur Auswertung wurden die Werte der Schiefstellungen  $\psi$  bereichsweise Gruppen zugeordnet. Die Ergebnisse können aus Fig.3 ersehen werden.

Dabei ist zu beachten, daß hier die Absolutwerte der Schiefstellungen ausgewertet wurden. In den Bauwerken ergeben sich die Schiefstellungen sowohl positiv als auch negativ, so daß bei einer genügend großen Zahl von Messungen innerhalb eines Bauwerkes sich der Mittelwert zu Null ergibt und die Verteilung einer Normalverteilung entspricht. Dies wurde auch durch die Messungen in [3] bestätigt, siehe Fig.4a. Wenn man Messungen verschiedener Bauwerke mit einer relativ geringen Anzahl von Messungen vergleicht, ist diese Vorgehensweise nicht möglich, da die Definition positiv/negativ willkürlich vom Meßstandort aus wählbar ist. Die Auftragung kann dann nur über die Absolutwerte erfolgen, was dann zu einer halben Normalverteilung führt, siehe Fig.4b. Diese halbe Normalverteilung ist auch sehr gut aus Fig.3 zu ersehen.

Eine statistische Auswertung der 725 Einzelwerte führt zu folgenden Ergebnissen für  $\psi$ :

$$m_1 = 5,80 \cdot 10^{-4} \quad \text{Mittelwert} \quad (4a)$$

$$s_1 = 7,43 \cdot 10^{-4} \quad \text{Standardabweichung} \quad (4b)$$

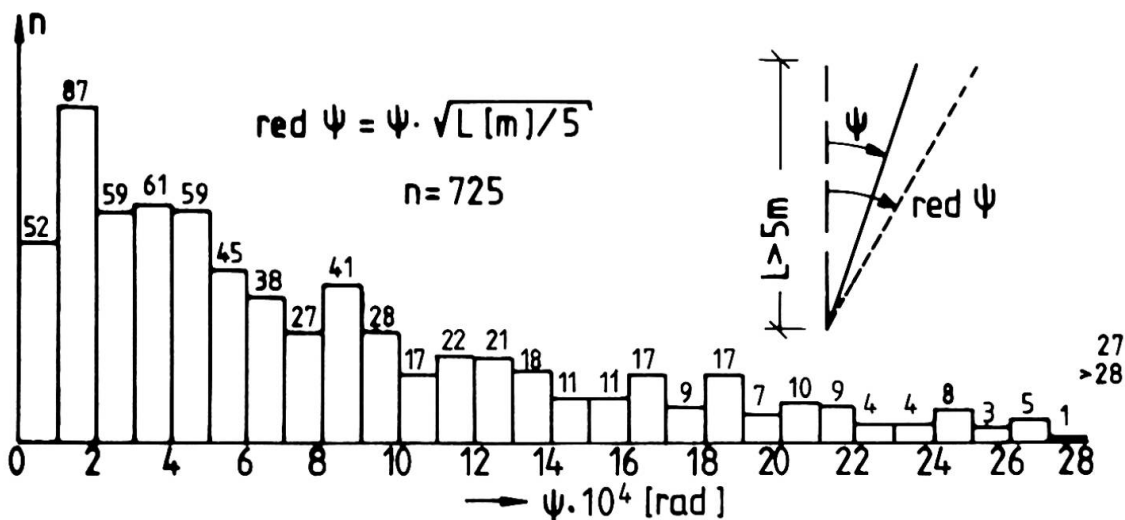
Fig.5 Absolutwerte der reduzierten Schiefstellungen

Die Ergebnisse sind wiederum in "Klassen" eingeteilt worden und in Fig.5 aufgetragen. Auch hier ergibt sich noch eine angenäherte halbe Normalverteilung.

Eine statistische Auswertung der 725 Einzelwerte führt zu folgenden Ergebnissen für red  $\psi$ :

$m_2 = 9,04 \cdot 10^{-4}$	Mittelwert	(6a)
$s_2 = 9,16 \cdot 10^{-4}$	Standardabweichung	(6b)

Wenn (wie z.B. bei den Werten nach DIN 1045 für Betonbauwerke) die 5%-Fraktile zur Ermittlung des charakteristischen Wertes zugrunde gelegt wird, so ergibt sich

$$\begin{aligned} \text{red } \psi &= m_2 + \kappa \cdot s_2 & (7a) \\ &= (9,04 + 1,64 \cdot 9,16) \cdot 10^{-4} \end{aligned}$$

$$\text{red } \psi = 24,10 \cdot 10^{-4} = 1/416 \quad (7b)$$
