L'usure des turbines hydrauliques, ses conséquences et les moyens d'y parer

par HENRI DUFOUR, ingénieur, à Bâle.

IV. L'usure des turbines et le dessableur de l'usine de l'Ackersand.

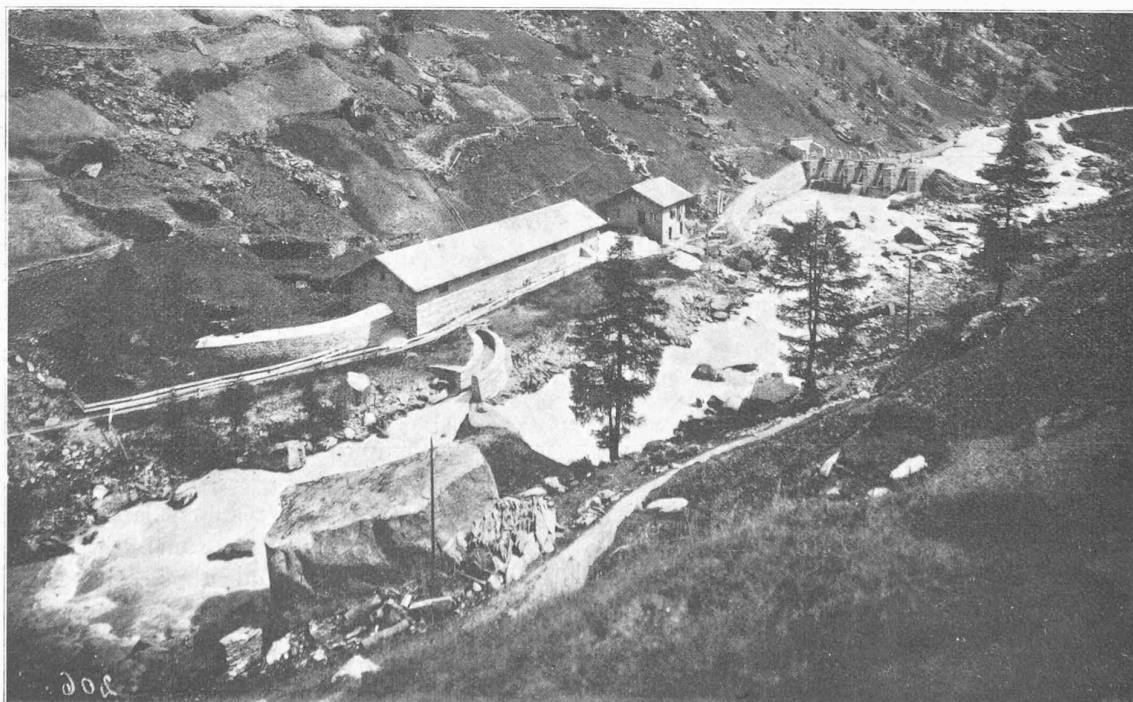
Fig. 12. — Vue extérieure du dessableur de l'usine de l'Ackersand, à Saas-Balen.

des alluvions contenues dans l'eau, les distributeurs des turbines n'étaient remplacés qu'une fois par an et les roues motrices duraient plusieurs années. Le fonctionnement de ce dessableur, dont la fig. 12 donne une vue extérieure, était donc considéré comme satisfaisant.
