Zeitschrift: Bulletin technique de la Suisse romande
Band: 54 (1928)
Heft: 8

L'usine de Broc et son bassin d'accumulation (lac de Montsalvens)

Les installations de la Jogne.

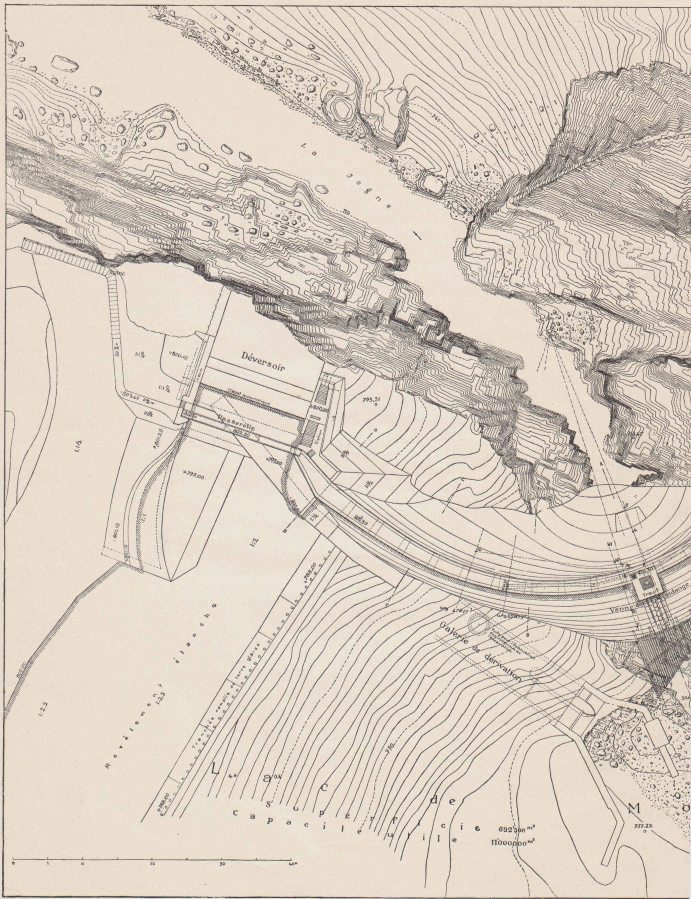
LE BARRAGE SUR LA LAC DE MONTSAUVENS, A MONTSALVENS

A gauche, le déversoir à clapet automatique remplacé, au moment de la surélévation du niveau du lac, à 800,80, par des cannes à secteur.

Ces arches ont été murées lors de l'exhaussement du lac en 1926 et maintenant le déversoir est la seule issue pour les eaux. Le déversoir est muni de deux vannes pivotantes dont la crête supérieure est à la cote 800,80 et qui, ouvertes, peuvent livrer passage à 145 m³ d'eau par seconde, débit maximum des plus grandes crues de la Jogne.
