## QUELQUES PROJETS EXÉCUTÉS DANS LA RÉGION DE VEVEY

par CHARLES LÉGERET, architecte E. P. U. L., à Vevey

### I. Villa à La Tour-de-Peilz

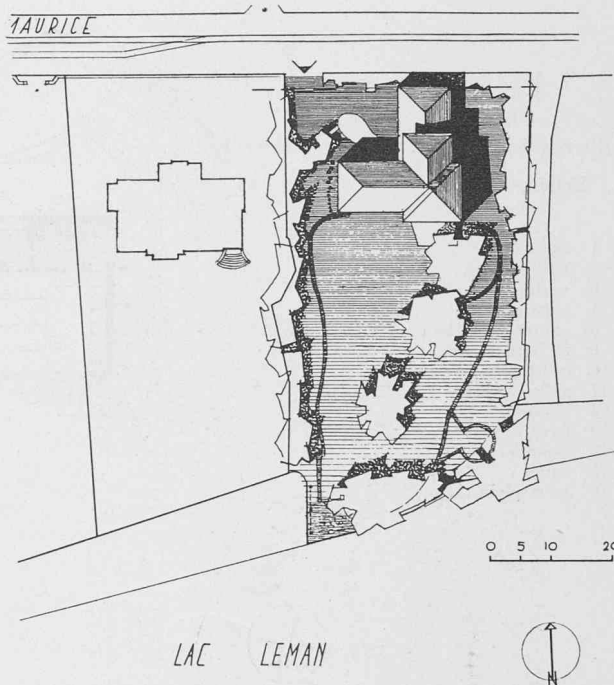
Fig. 1. — Plan de situation.

Le bâtiment a été placé le plus loin possible du lac, pour des raisons de salubrité, et aussi à une certaine distance de la route cantonale pour éviter les ennuis résultant d'une forte circulation. De ce fait, le bâtiment est implanté à un niveau le plus haut possible et ne paraît pas écrasé par l'immeuble voisin situé à un niveau plus élevé. (La fabrication d'une maquette à l'échelle de 1 : 100 avec le terrain exact permet de préciser le niveau de la future construction à 10 cm près.)
