Zeitschrift: Bulletin technique de la Suisse romande
Band: 99 (1973)
Heft: 9: L'autoroute du Léman et ses ouvrages

Le voûtage du Flon Morand

par JEAN P. ALIOTH, ingénieur civil EPFL-SIA

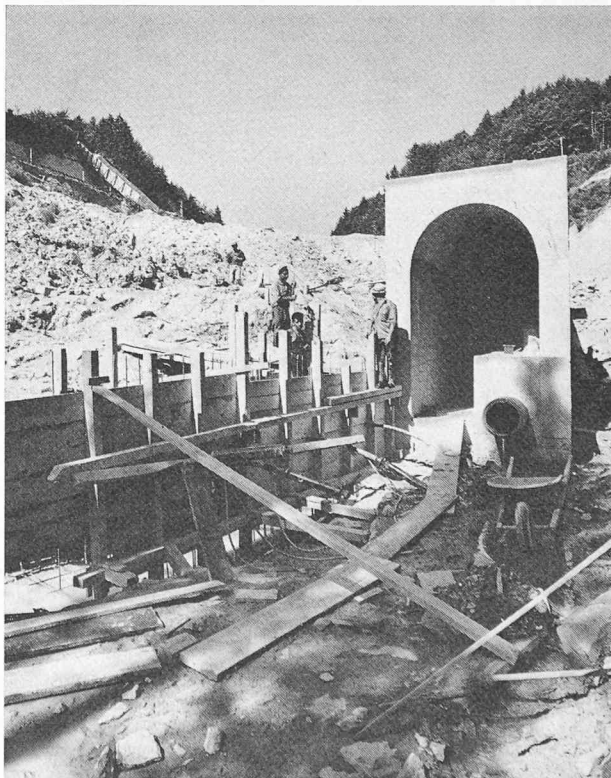
Fig. 1. — Vue de la tête aval du voûtage prise lors de l'exécution du mur d'aile ancré.

L'ouvrage de sortie favorise l'étalement du jet et la destruction d'énergie sur des blocs de granite maintenus en place par des profilés métalliques ancrés dans la roche. Le mur d'aile rive droite retient le talus de la RC 701 ; il résiste à une poussée horizontale de 30 t/m' grâce à quatre tirants précontraints.
