# Les étanchéités de ponts

Autor(en): **Kilcher, Friedrich / Fouvy, Michel**

Zeitschrift: **Ingénieurs et architectes suisses**

par Friedrich Kilcher, Soleure, et Michel Fouvy, Cully

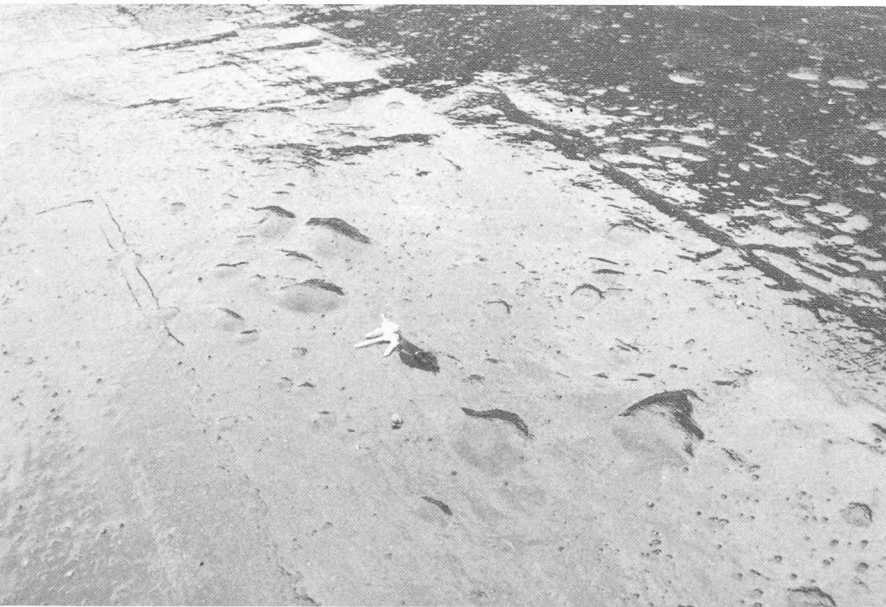
Fig. 3. — Bulles apparues sous une feuille préfabriquée à base de bitume modifié.

bulles et à un décollement entre l'étanchéité et son support de béton ou à un décollement entre le revêtement et l'étanchéité (fig. 3).

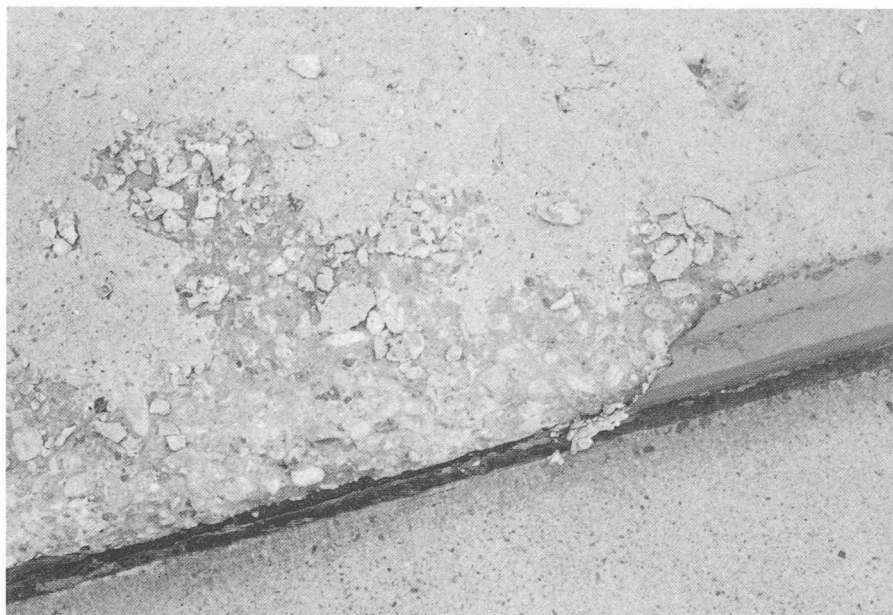
Fig. 4. — Béton désagrégé par le choc de température provenant du sel de déneigement. On remarque très bien la différence entre le béton de la surface et celui du noyau. Une protection ne peut pas empêcher cette désagrégation.

- Le choc thermique provoqué par le sel de déneigement: ce phénomène bien connu entraîne une chute de température très forte lorsque l'on épand du sel sur de la glace. Dans les premiers millimètres du support, ce refroidissement peut atteindre jusqu'à 12 °C en l'espace d'une minute. Ce refroidissement très rapide de la surface entraîne de considérables contraintes superficielles. Un béton gélif soumis à de telles conditions se fissure et s'épauffre, ce qui conduit à une destruction de la surface du béton. Cette destruction se répète à chaque salage. On constate que le revêtement routier protège le béton se trouvant au-dessous contre ce choc thermique; par contre, celui-ci agit avec une très grande intensité sur le béton des bordures et des parapets, même à travers une protection étanche (fig. 4).

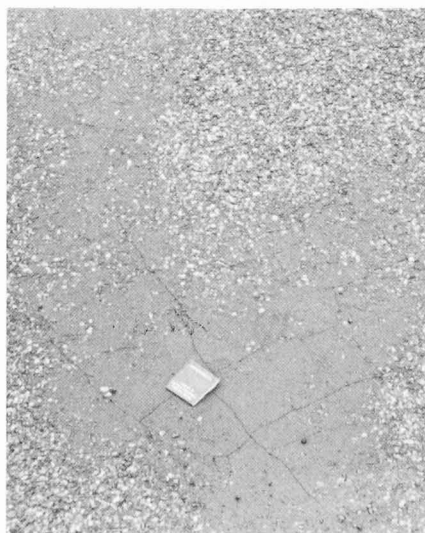
Fig. 6. — Ce revêtement d'asphalte coulé s'est désagrégé après un hiver seulement, l'étanchéité étant épaisse et trop tendre.

On ne devrait pas, par exemple, avoir une épaisseur et une élasticité trop grandes et en même temps une dureté trop faible. En effet, en hiver le revêtement devient cassant et il se désagrège si le support est trop tendre. Au contraire, un revêtement placé sur un support plastique et mou « flotterait » en été (fig. 5 et 6).

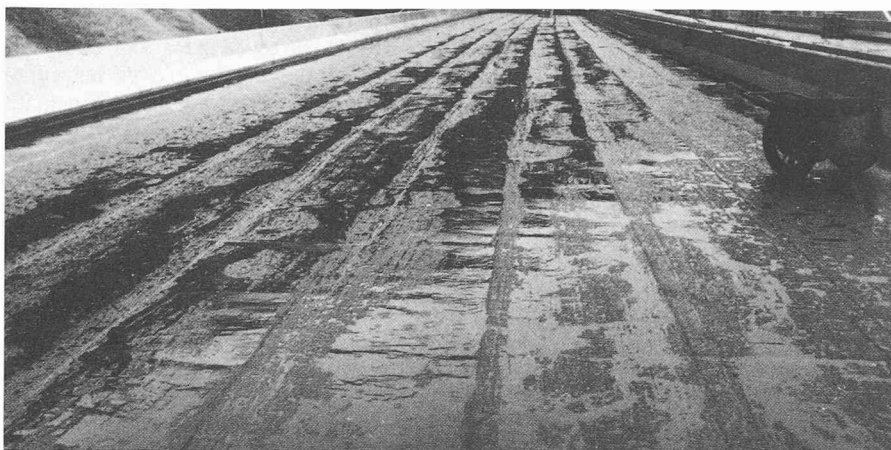
Fig. 8. — Les joints entre des feuilles à base de bitume modifié forment une retenue d'eau qui reste dans les pores de l'enrobé.

peuvent causer un compactage différentiel du revêtement lors du cylindrage (spécialement avec les enrobés), mais aussi blesser l'étanchéité des joints par des pressions locales excessives (fig. 8).

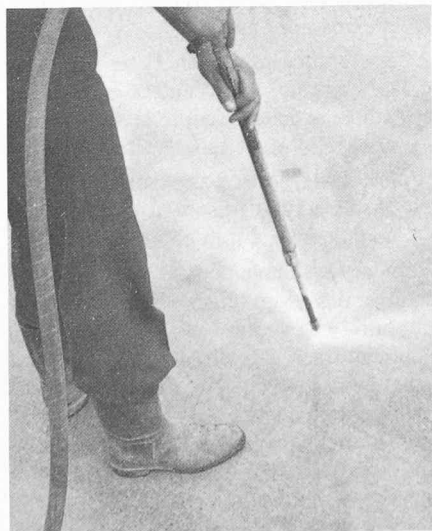
Fig. 9. — Nettoyage à l'eau sous très haute pression de la surface du béton (750 bars).

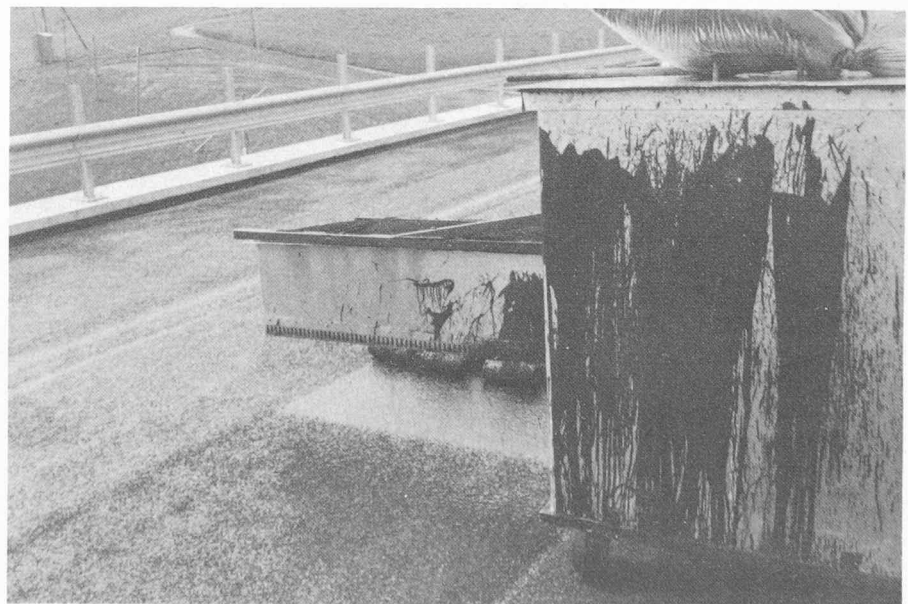
Fig. 15. — Epanchage à la machine des granules de caoutchouc servant de liaison avec le revêtement.

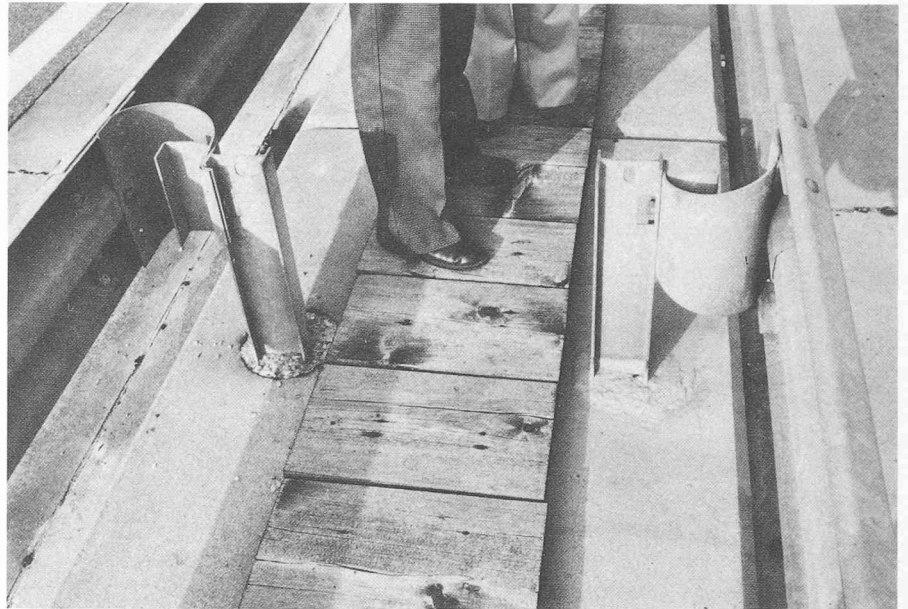
Fig. 17. — Les glissières de sécurité se trouvent au-dessus des bordures. Détail du poteau de droite: mise en service du pont en 1971. La protection du scellement du poteau fut posée en 1975, ce qui signifie qu'elle a été exposée au sel de déneigement durant 4 ans sans protection et durant 5 ans avec une protection. Exemple pris sur la N5 (photo 1980, protection Efkaprène).
