# Ile Barbe, quai Carrie, Lyon

## Aménagement des rives

Par Desvigne  
& Dalnoky  
Paysagistes DPLG  
51, av. de Saint-Cloud  
F-78000 Versailles

Replantation de l'île  
Barbe sur la Saône  
Aménagement  
paysager des rives  
dans le cadre  
d'un projet  
Technique des services  
de la navigation  
Commande de la Ville  
de Lyon  
Travaux en cours

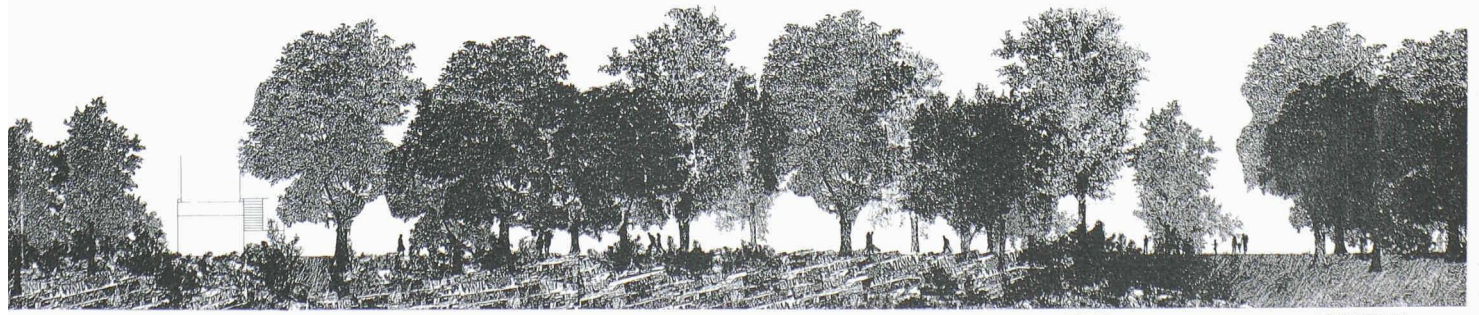
ENROCHEMENTS

SAULES

HERBES FOLLES
