# Protections de rive de grande rugosité hydraulique

Par Renato Dénes,  
Ingénieur civil EPFZ,  
Ottenweg 24,  
8008 Zurich

## Expériences au sud de la Bolivie

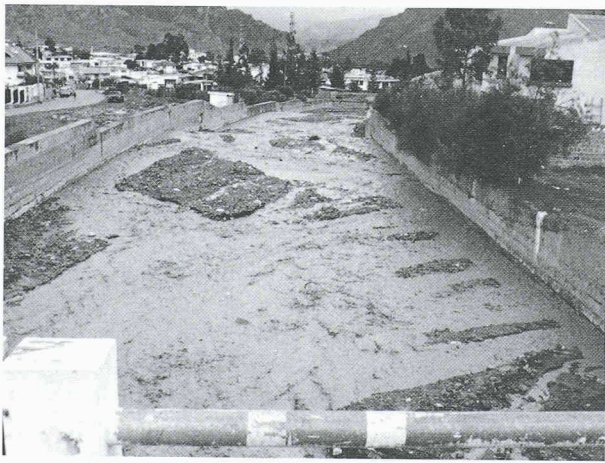
Fig. 2. – Le fleuve se divise s'il y a des murs lisses sur les deux rives et forme ainsi de petits îlots en son centre.

attire encore plus depuis le milieu de la rivière (fig. 1) et cet effet peut, lorsque le fleuve est bordé des deux côtés par des murs, amener la création d'îles en son centre (fig. 2).

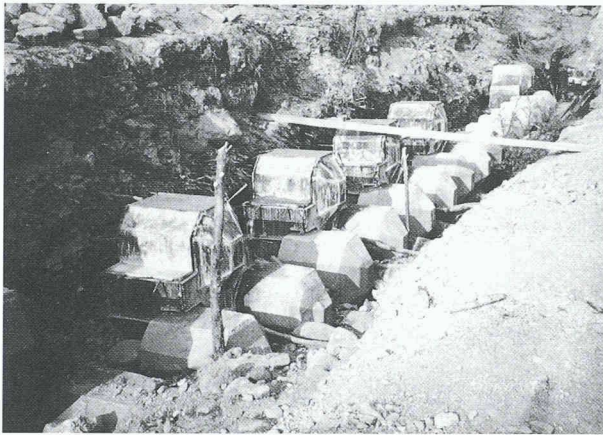
Fig. 11. – Coffrages métalliques et blocs terminés

Les coffrages, dont les divers segments peuvent être assemblés par des boulons, ont été fabriqués en six exemplaires seulement par une serrurerie de Sucre, ce qui ralentit l'avancement des travaux. Malgré le coût du matériau et leur prix de fabrication, les coffrages métalliques offraient en effet une solution plus avantageuse que des coffrages en bois, car ils peuvent être employés un nombre de fois presque illimité. Les blocs étaient coulés à leur emplacement définitif, ce qui rend superflu l'emploi d'appareils de levage, puis chaque rang terminé était rempli par de la terre et comprimé par des fouloirs à main.

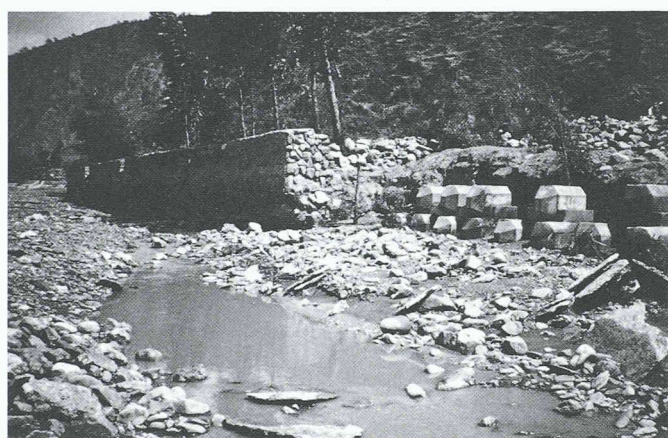
Fig. 13. – L'état de l'ouvrage le 12 octobre 1988

Les craintes que tout l'ouvrage se déchausse et soit ainsi détruit avant d'être achevé étaient donc fondées. Cependant, la rivière remplit les fossés de débris et forma une première plate-forme inclinée vers son centre. L'effet de dépôt précipité était tellement prononcé que le courant marginal renforcé venant du mur traditionnel en amont était repoussé vers le milieu de la rivière (fig. 13).
