L'art de faire réapparaître un bâtiment: rénovation du siège de l'entreprise Nestlé à Vevey

L'art de faire réapparaître un bâtiment

Rénovation du siège de l'entreprise Nestlé à Vevey

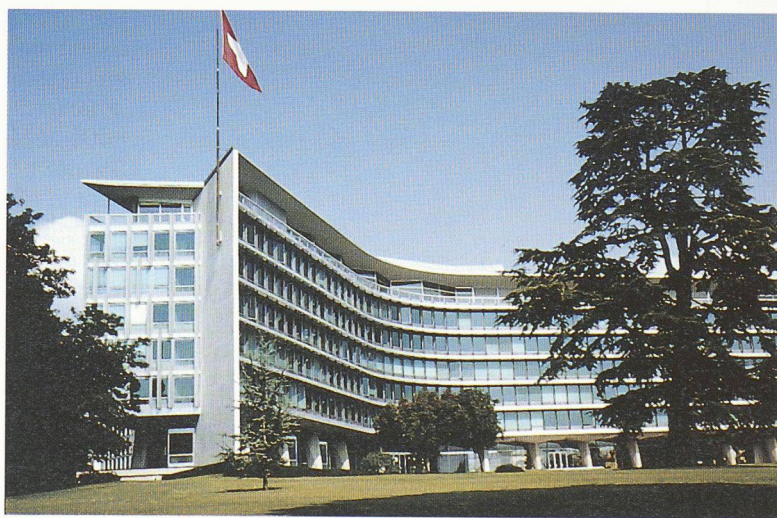
Fig.1. La façade sud du bâtiment de Jean Tschumi en 1960 (Archives Nestlé)

Inauguré en 1960 et dernier ouvrage bâti du vivant de son auteur, l'architecte Jean Tschumi, le siège de la société Nestlé à Vevey (fig.1) s'est rapidement vu reconnaître le statut de chef-d'œuvre: salué par la critique², récipiendaire du Prix Reynolds pour l'utilisation novatrice de l'aluminium, il figure dans l'inventaire vaudois des bâtiments avec une note 2, réservée aux monuments d'importance régionale³.

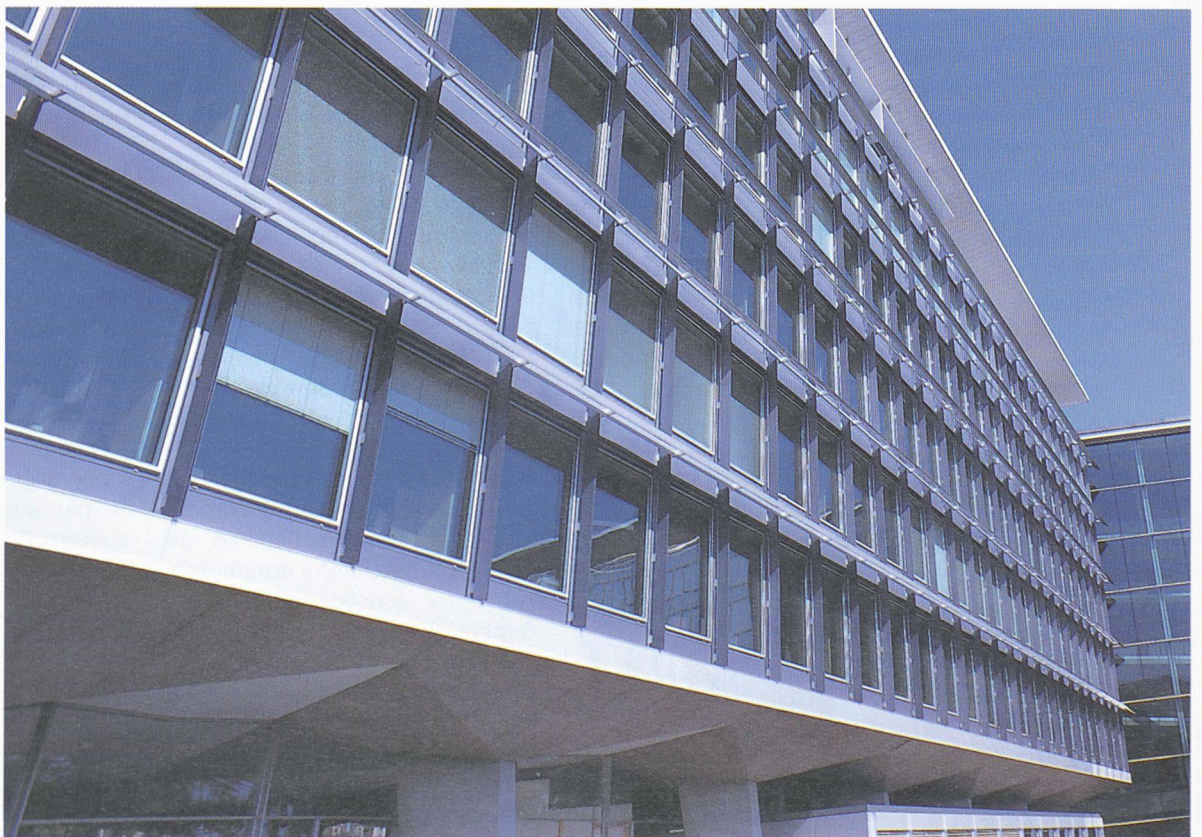
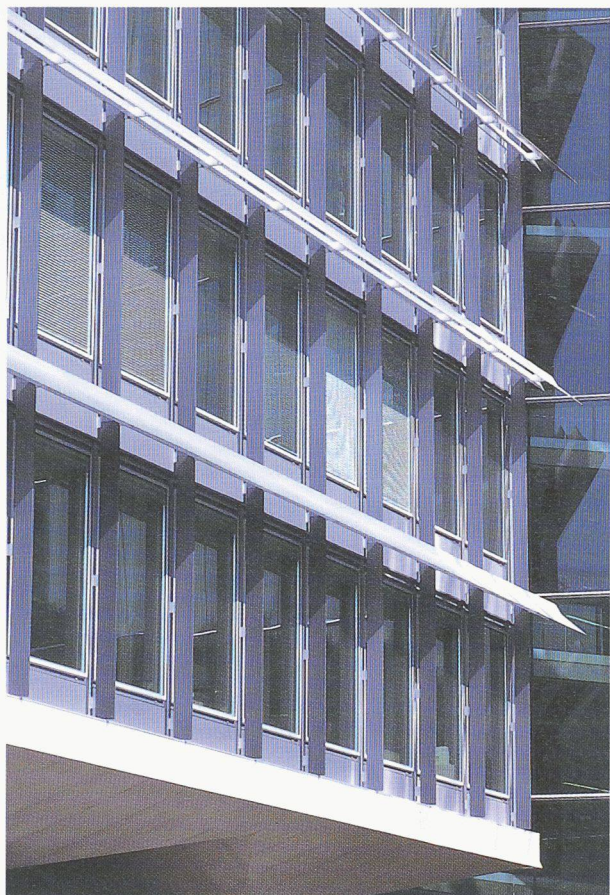
Fig. 5. Façade sud après rénovation (Photo Pierre Boss, Renens)

Fig. 6. Façade sud après rénovation (Photo Pierre Boss, Renens)

- l'application d'un verre extérieur anthélius doté d'un facteur réfléchissant mais dépourvu d'effet de miroir (fig.5 et 6).
