Tranchée de Chanélaz: calculs et mesures

Zeitschrift: **Tracés : bulletin technique de la Suisse romande**

Heft 08: **Raccordement de l'A5**

Tranchée de Chanélaz : calculs et mesures

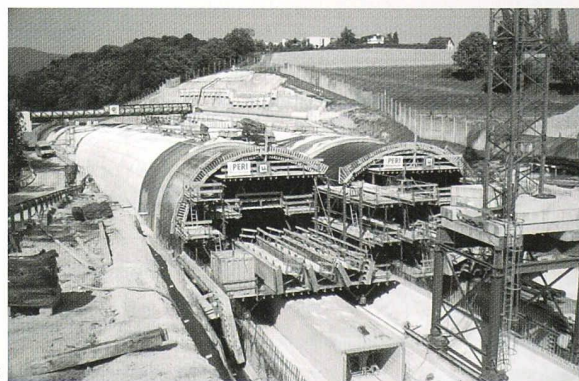
Fig. 5 : Vue générale de l'ouvrage avec coffrage de la voûte (Photo GVH)

La construction de l'ouvrage a été réalisée par étapes hebdomadaires de dix mètres (fig. 5). Le radier (185 m^3 par étape) était bétonné en deux phases: d'abord les parties inférieures puis, le lendemain ou le surlendemain, les zones supérieures nécessitant un contre-coffrage. Les voûtes et le mur central étaient bétonnés en une seule fois (200 m^3).
