Béton fibré ultra performant pour la maintenance, un nouvel élan

Autor(en): **Denarié, Emmanuel / Kazemi-Kamyab, Hadi / Brühwiler, Eugen**

Zeitschrift: **Tracés : bulletin technique de la Suisse romande**

Band (Jahr): **137 (2011)**

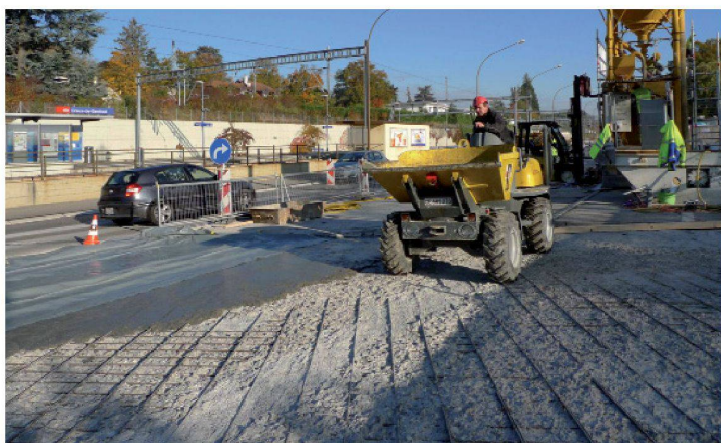
Fig. 3 : Concept d'application de BFUP sur les ouvrages, adapté d'après [4]

béton armé dans les zones critiques soumises à un environnement agressif (classes d'exposition XD2b, XD3) et à des sollicitations mécaniques importantes (fig. 3) [3]. On peut distinguer (fig. 4) : des couches de protection (P), avec 25 à 30 mm de BFUP, et des couches de renforcement (R), avec 40 à 50 mm de BFUP armé. Les sections composées ainsi obtenues sont compactes et le renforcement n'entraîne pas d'augmentation du poids propre [3].

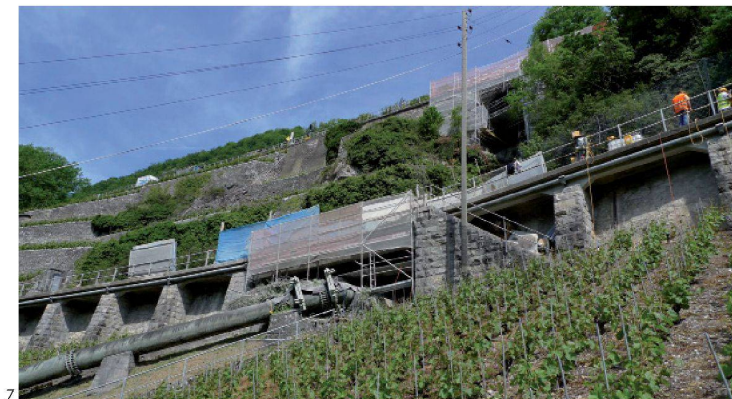
Fig. 7 : Vue des chantiers des ponts sur le ruisseau des Farettes

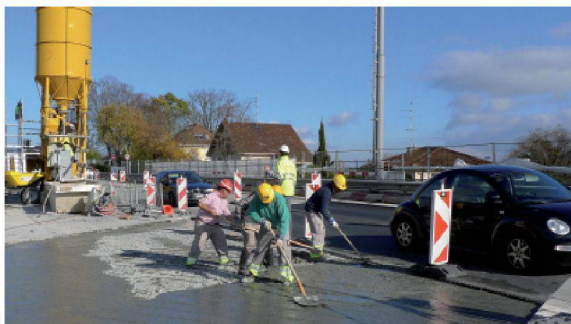
Fig. 8 : Mise en place du BFUP lors de la deuxième étape, avec trafic adjacent au P.I. du Creux de Genthod

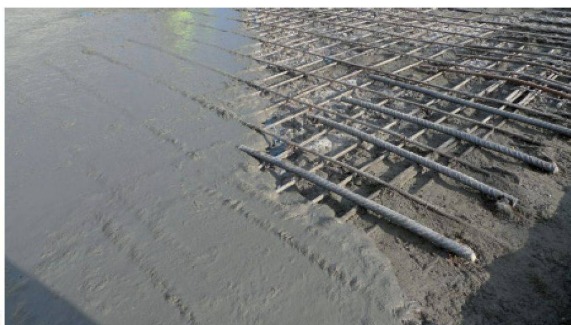
Fig. 9 : Détail avec les armatures apparentes (P.I. Creux de Genthod)

Une centrale de chantier munie d'un silo pour le ciment a été utilisée. Le malaxeur à axe vertical de type SIPE TTM 800E avait une capacité nominale de 500 litres de béton. Des gâchées entre 283 et 340 litres de BFUP ont pu être réalisées avec une durée de malaxage de 12 à 14 minutes par gâchée. La cadence de production et de pose du BFUP était en moyenne de 1 m³ par heure, (fig. 5 et 8). Le BFUP a suivi sans difficultés la pente de 5 % du tablier, avec trafic adjacent, et le profil complexe imposé par les nombreuses barres d'armature (fig. 9).

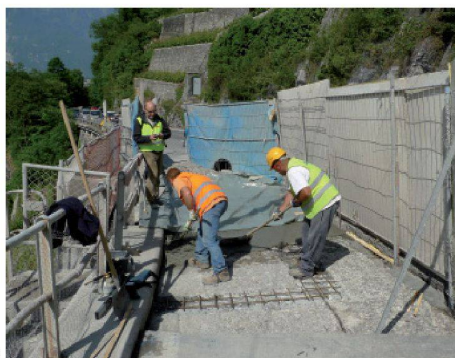
Fig. 11 : Mise en place du BFUP, pont sur le ruisseau des Farettes 1, pentes combinées 10 %

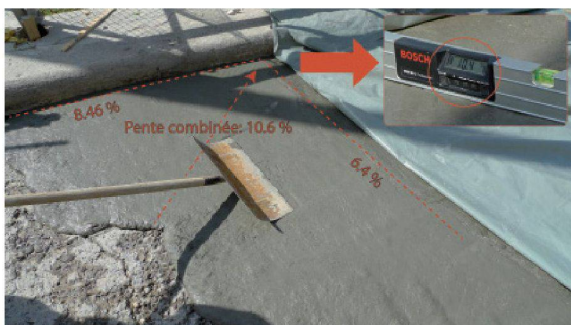
Fig. 12 : Lissage du BFUP à l'aide de la pelle à neige, pont sur le ruisseau des Farettes 1, pentes combinées 10,4 %
