Zeitschrift: Tracés : bulletin technique de la Suisse romande
Herausgeber: Société suisse des ingénieurs et des architectes
Band: 140 (2014)
Heft: 19: Viaducs de Chillon

Artikel: 2400 m³ de BFUP sur un pont autoroutier
Autor: Mühlberg, Hartmut / Cuennet, Stéphane / Brühwiler, Eugen
DOI: <https://doi.org/10.5169/seals-515964>

2400 M³ DE BFUP SUR UN PONT AUTOROUTIER

Le chantier de réfection des viaducs de Chillon, en cours sur l'autoroute A9, se caractérise par la mise en place de BFUP sur une échelle jamais atteinte au monde, puisque le renforcement de la dalle de roulement avec quelque 40 mm de ce matériau ultra-performant correspond à un volume total de plus de 2400 m³ sur une surface de plus de 50000 m².

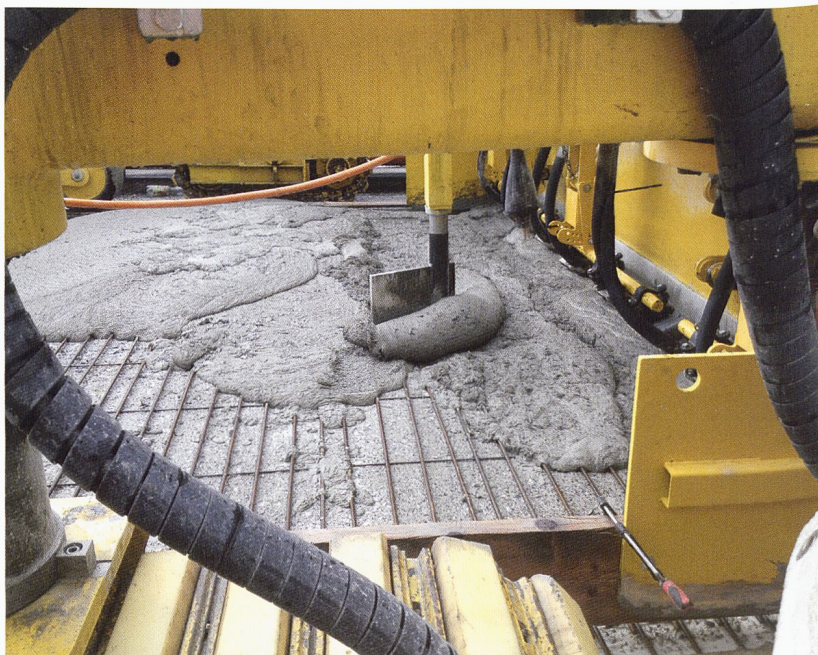
6 Le balai de répartition du BFUP avant sa vibration
(Photo Jacques Perret)

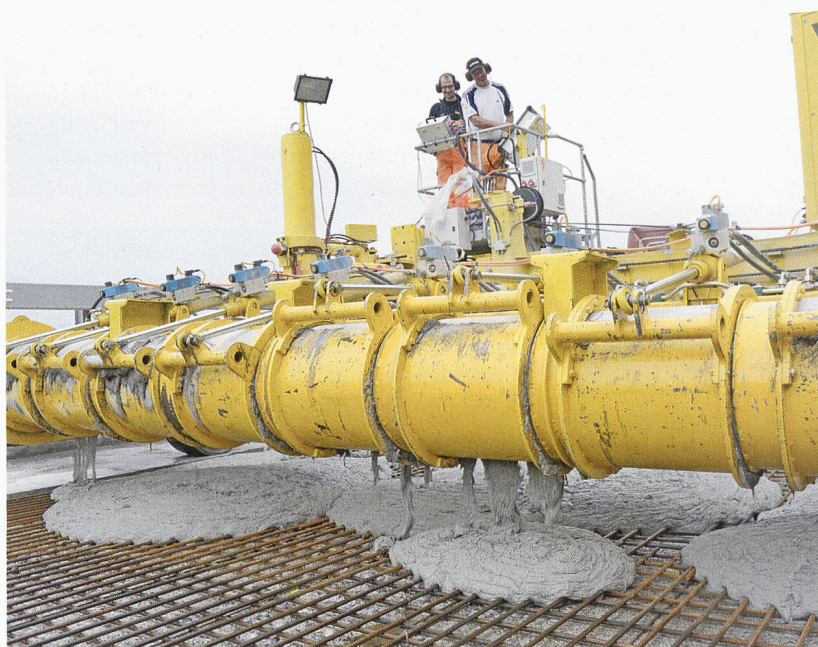
7 Coulage du béton devant la machine de pose

Conçue à partir du châssis d'une finisseuse utilisée pour bétonner les dalles de l'aéroport de Zurich, la machine de pose a été testée et a subi de nombreux adaptations et développements. Au final, elle possède une poutre de pose de largeur modulable, équipée d'une puissante rampe de vibrateurs. Le réglage du niveau de pose est asservi et la machine corrige en temps réel l'assiette de pose dans toutes les directions. Alimenté en BFUP par des *dumpers* de 1.1 m³, un répartiteur fonctionnant avec une vis sans fin et des trappes dispose le mélange devant la machine sur la largeur de la bande de pose qui, selon les besoins, varie de 120 cm à 600 cm (fig. 7). La répartition du BFUP est affinée par une sorte de balai, juste avant sa mise en place définitive à l'aide de la poutre de pose et de ses puissants vibrateurs (fig. 6). La cure, d'une durée de cinq jours, débute immédiatement après la mise en place du BFUP et consiste en une application d'un film plastique. En ce qui concerne les cadences de bétonnage, sachant que la machine de pose devait avancer à une vitesse minimale de 60 cm/minute, il suffisait d'adapter la largeur de pose à la capacité de production de BFUP.

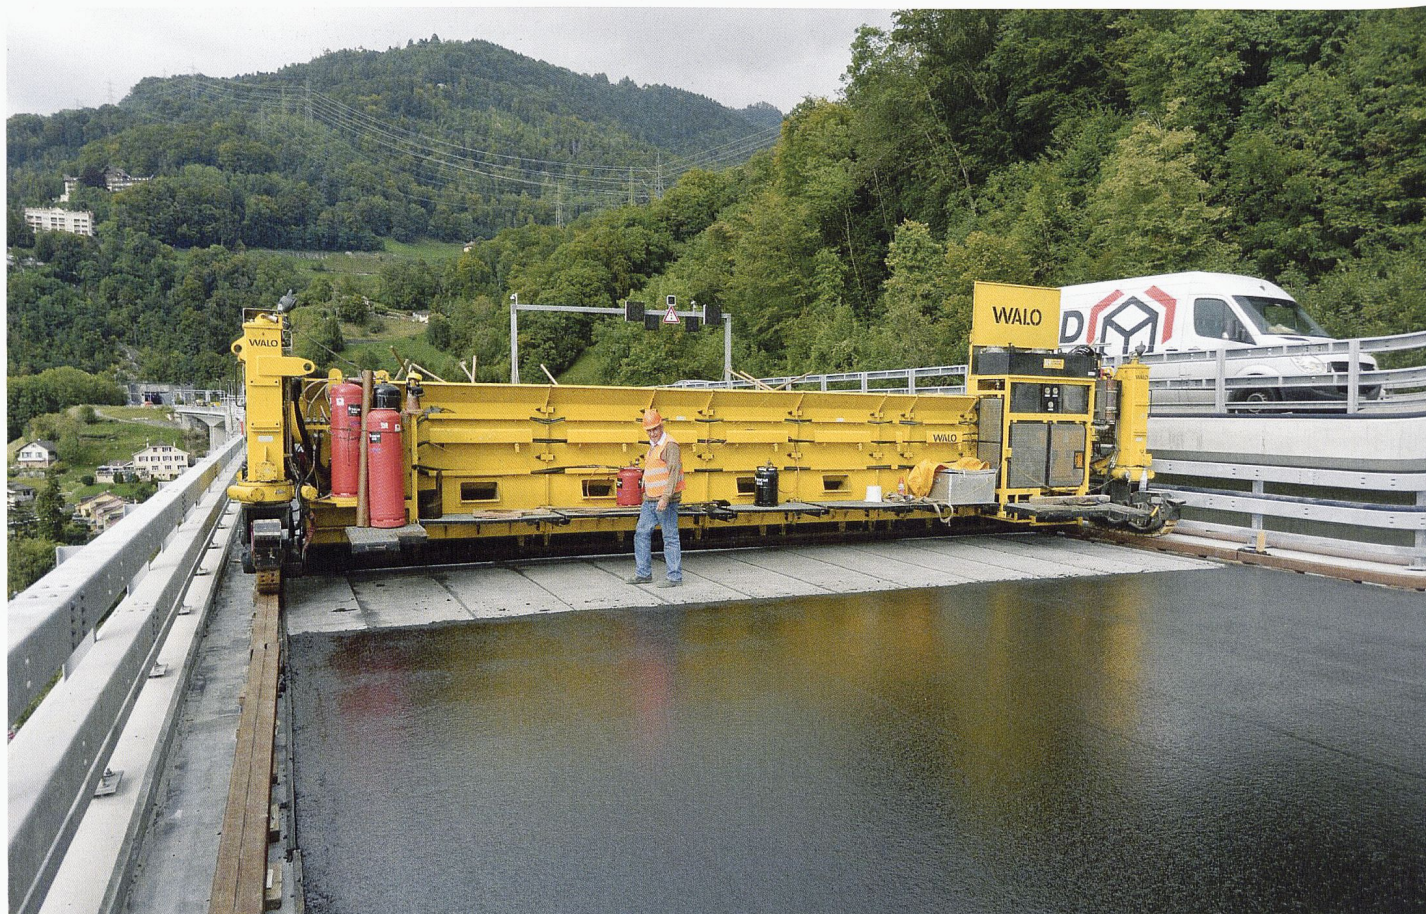
8 Pose de l'étanchéité et du MA sur le BFUP
(Sauf mention, tous les documents illustrant cet article ont été fournis par les auteurs.)

Bien que le BFUP soit étanche à l'eau, il a été décidé de mettre en place une étanchéité en bitume polymère PBD (épaisseur 5 mm) sur toute la surface. Elle a pour but de garantir l'adhérence entre le MA-H et le BFUP. Elle assure aussi une étanchéité totale au droit des joints de travail du BFUP et évite ainsi tout apport même local

d'eau susceptible d'activer le développement de la RAG. Elle permet en outre de limiter l'épaisseur du BFUP, puisque le PBD assure la protection des armatures dont l'enrobage théorique est localement insuffisant : une surépaisseur de 1 cm de BFUP engendre un surcoût bien supérieur à la mise en œuvre d'une étanchéité. Pour lutter contre le bruit, un enrobé bitumineux SDA 8 classe A d'une épaisseur de 30 mm sert de couche de roulement.
